Substituição de Anéis de

Vedação de PTFE

por

Anéis de bronze (CuAl) com

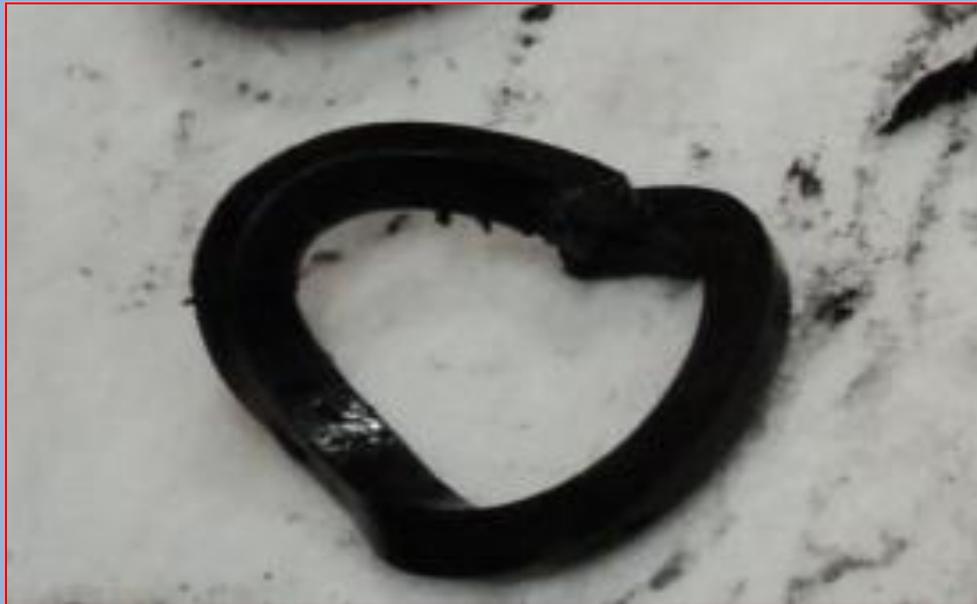
- Deformação do PTFE;
- Desgaste;
- Fusão;

O Polímero não suportava a temperatura e pressão da temperatura dentro da caixa de vedação da Bomba.

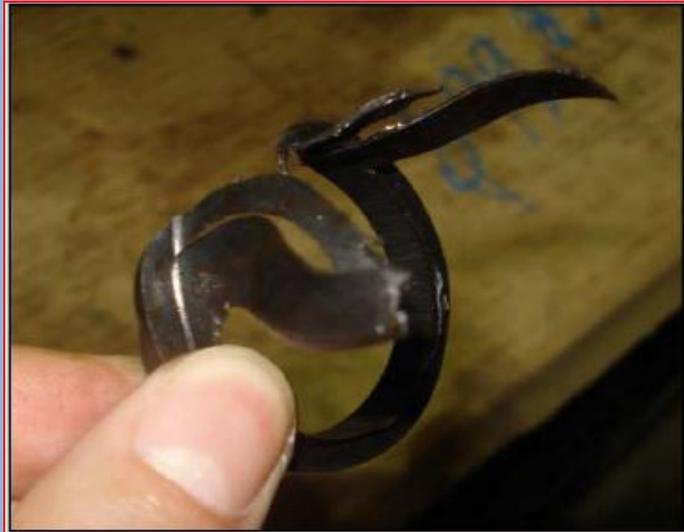
Anel guia danificado

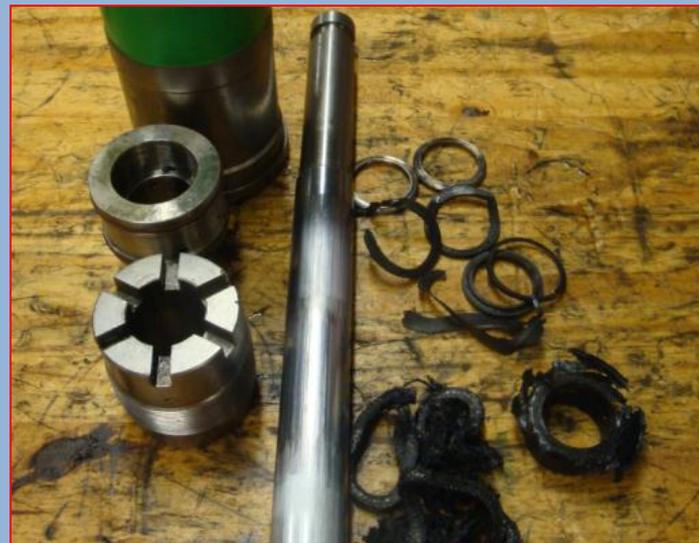
Anéis e gaxetas deformadas

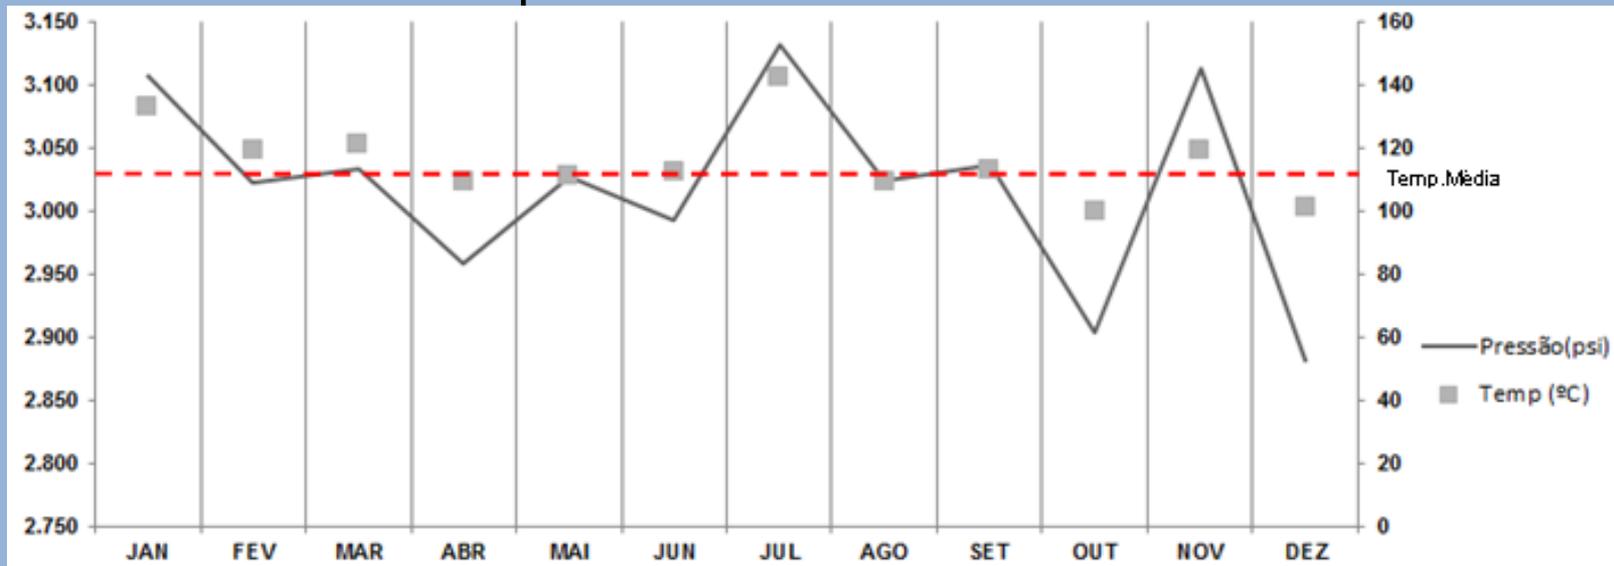
Temperaturas e Pressões Coletadas do PTFE - 2013.

A Figura aponta o acompanhamento das temperaturas e pressões sobre o polímero ao longo de 12 meses, deixando evidente que a temperatura média atingida foi de 115°C e a pressão média foi de 3.019 psi.

A situação do material agrava-se com aumento da pressão e da temperatura. Esses fatores foram cruciais no comportamento do PTFE, pois o aumento da pressão no interior da caixa de vedação proporciona um aumento de temperatura e aumento da deformação no polímero. A situação tende a piorar com velocidade e o contato dos materiais, pois o calor gerado não consegue ser dissipado, resultando em aumento da deformação do polímero e fusão.

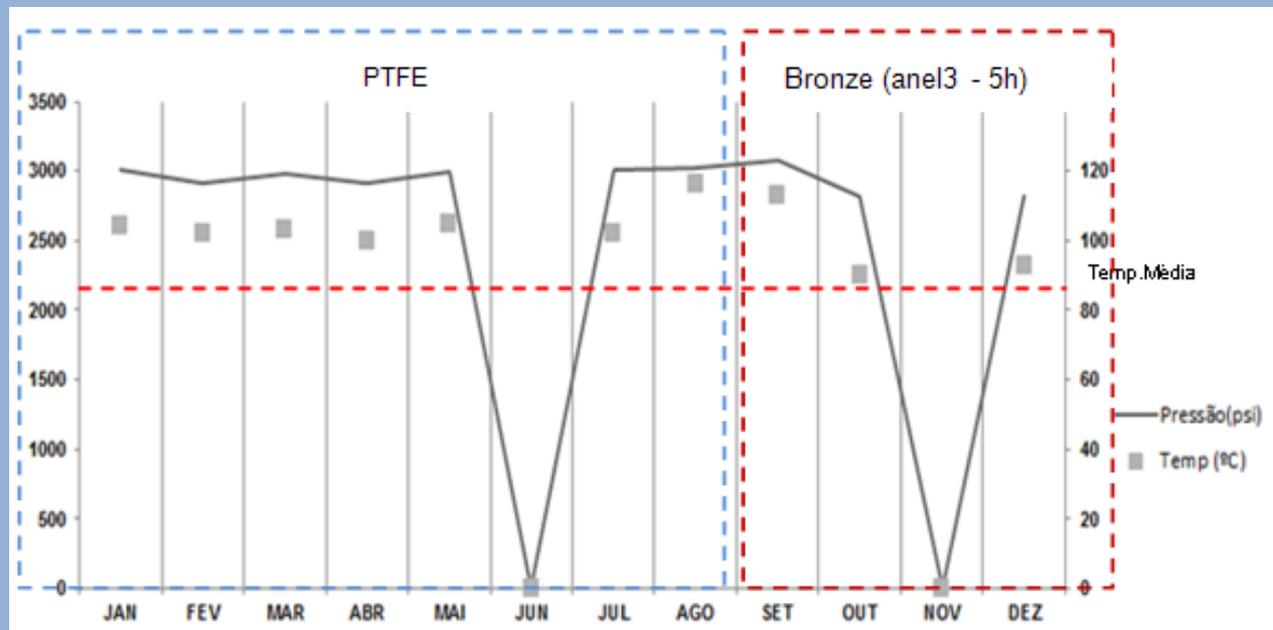
Temperaturas e Pressões Coletadas do PTFE e Bronze 2014

Em setembro de 2014 o anel de bronze tratado termoquimicamente no período de 5 horas com estanho foi instalado. A temperatura e pressão mínima ficaram em torno de 90°C e 2.813 psi, a temperatura e a pressão máxima atingiram 113°C e 3.073 psi. No mês de junho e novembro não foram registrados temperatura e pressão, pois o equipamento estava fora de operação.

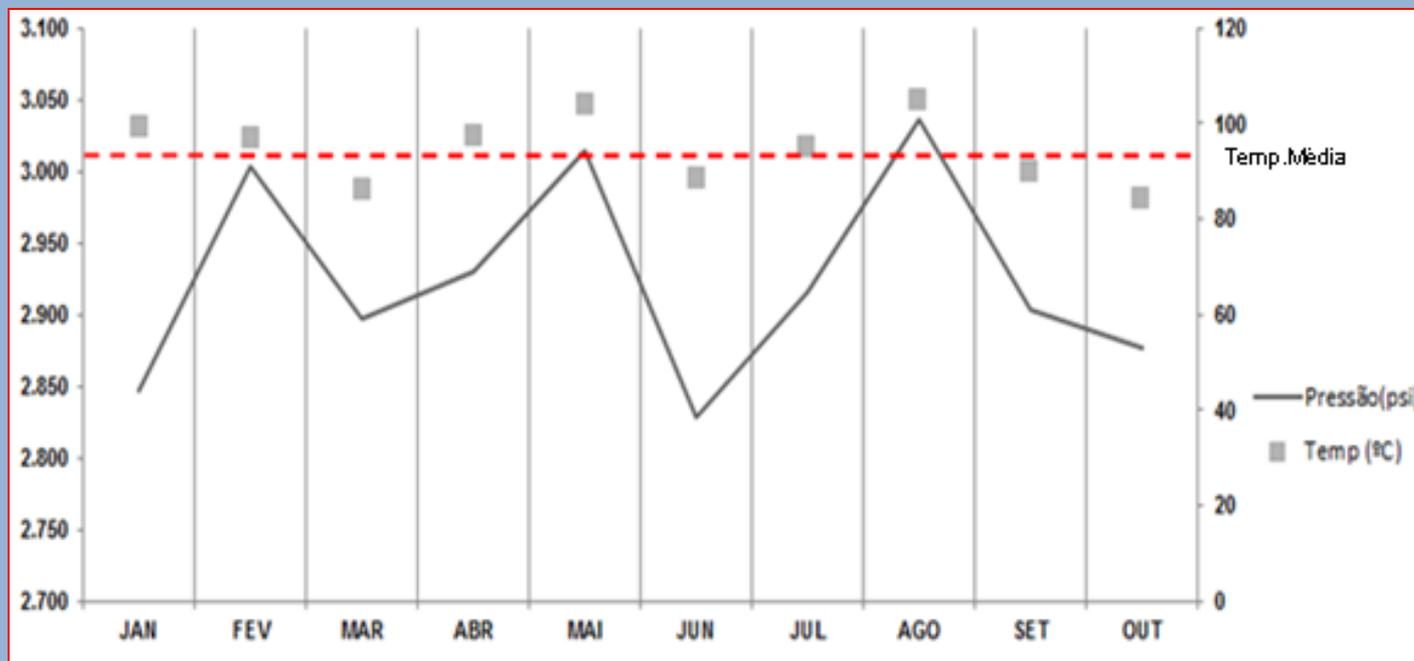
Temperaturas e Pressões Coletadas do bronze 2015.

A Figura, a seguir, exibe os resultados de 2015 obtidos do bronze tratado por 5 horas. A temperatura e pressão média com a instalação do anel bronze tratado foram de 94°C e 2.925 psi, diferente do apresentado pelo PTFE em 2013 que a temperatura e pressão média ficaram em torno de 116°C e 3.016 psi.

O bronze comportou positivamente, pois apresentou uma reação diferente do polímero, não deformou sob altas pressões e temperaturas, colaborando no processo de dissipação de calor no interior do sistema de vedação.

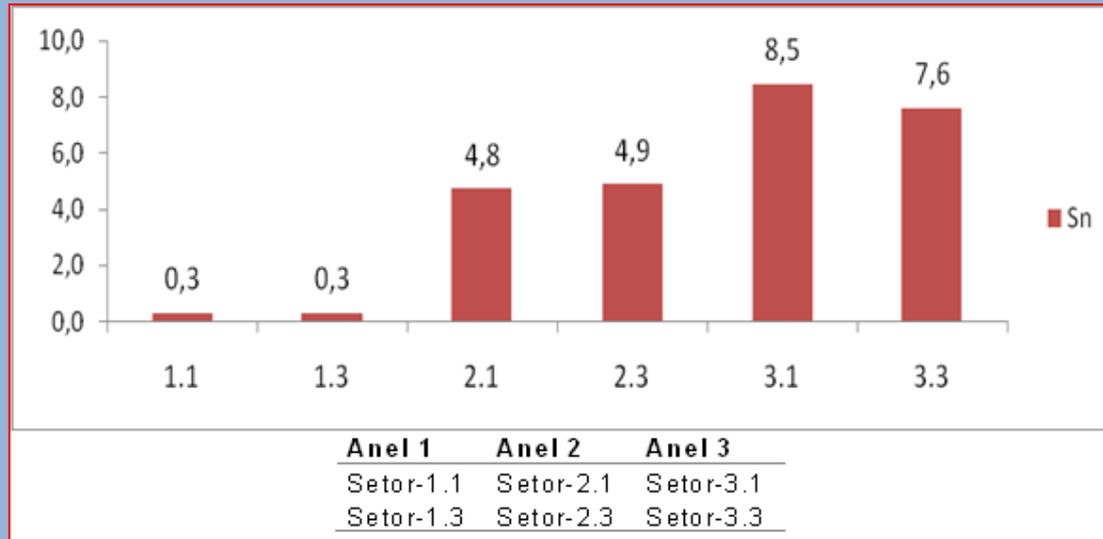
Conforme a Lei de Fick, observa-se que no período de três horas de tratamento não houve um valor de migração de estanho significativo nos setores do anel 1, apenas 0,3%. Já no período de quatro horas nota-se um aumento entre 4,8 a 4,9% de concentração do estanho nos setores do anel 2. Após cinco horas o gradiente de concentração aumenta quase o dobro de estanho em relação aos setores do anel 3 ficando entre 7,6 à 8,5 %.
