Fundação Oswaldo Aranha  
Centro Universitário de Volta Redonda  
Mestrado Profissional em Materiais

**PROTOCOLO PARA AVALIAÇÃO DO DESEMPENHO DE SEIS  
ESQUEMAS DE PINTURA APLICADOS NA SUPERFÍCIE INTERNA DA  
ESTRUTURA DE DESCARGA DO SISTEMA DE ÁGUA DE  
CIRCULAÇÃO DA USINA NUCLEAR DE ANGRA I**

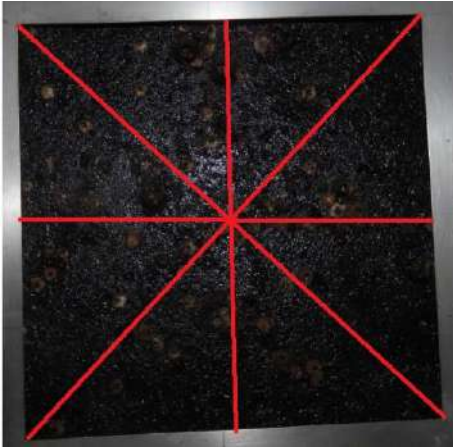
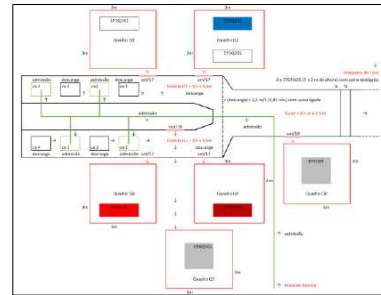
0,18 indivíduos / cm<sup>2</sup> no **Q1G1** em 09/2023.

Período: 09/2017 - 09/2023

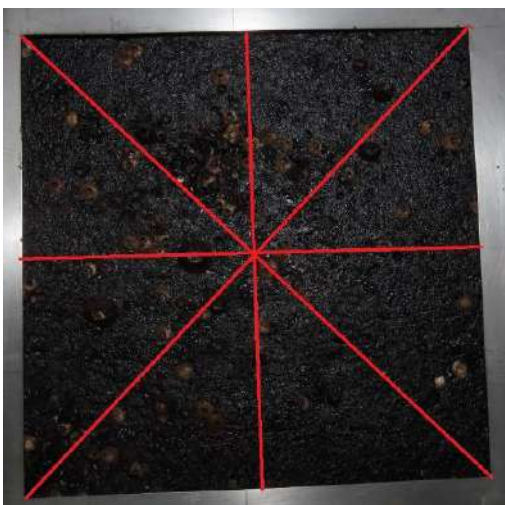
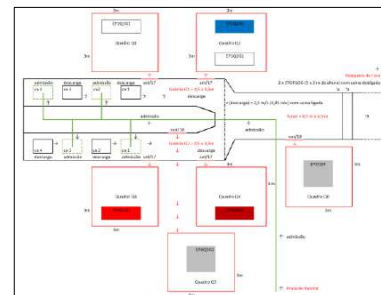
0,16 indivíduos / cm<sup>2</sup> no **Q2G1** em 09/2023.

Período: 09/2017 - 09/2023

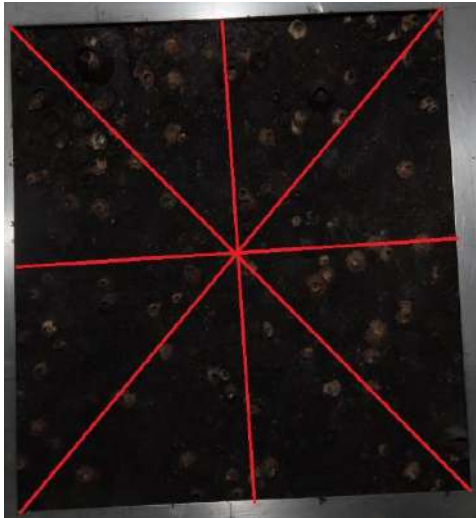
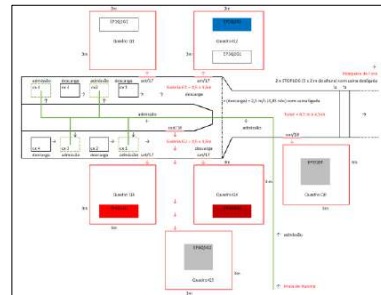
0,26 indivíduos / cm<sup>2</sup> no **Q3G2** em 09/2023.

Período: 09/2017 - 09/2023

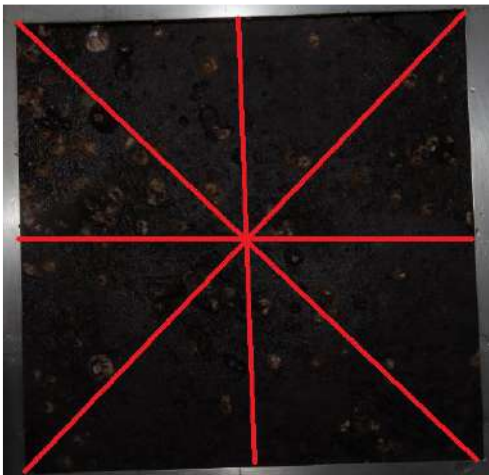
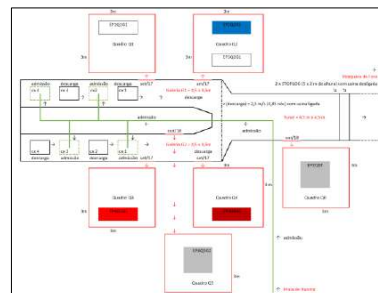
0,21 indivíduos / cm<sup>2</sup> no **Q4G2** em 09/2023.

Período: 09/2017 - 09/2023

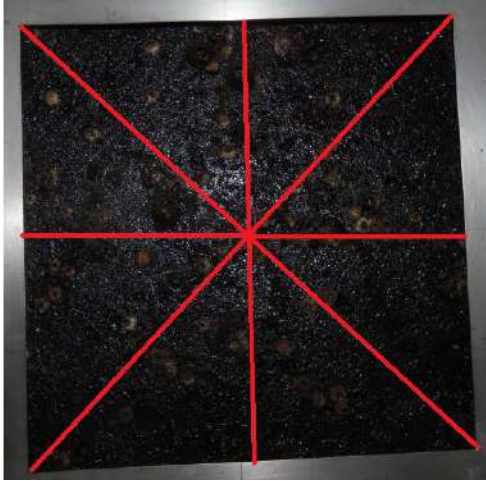
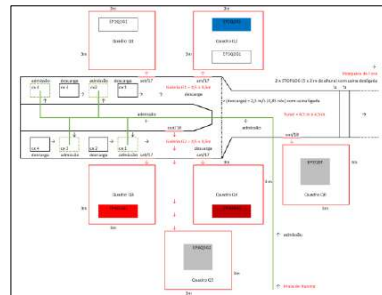
0,16 indivíduos / cm<sup>2</sup> no **Q5G2** em 09/2023.

Período: 10/2018 - 09/2023

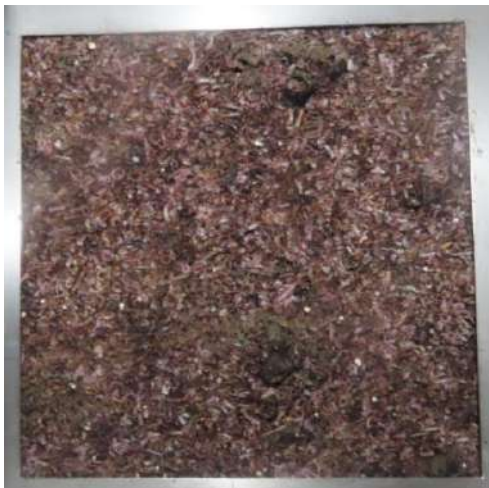
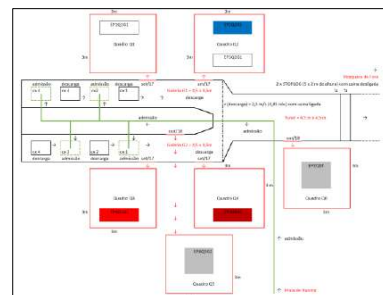
5 cm de espessura no **Q6T** em 01/2020.

Período: 10/2018 - 09/2023

**Túnel** - Vermetídeo atingiu a maturidade 1 ano após a remoção
