**PROTOCOLO PARA AVALIAÇÃO DO DESEMPENHO DE SEIS  
ESQUEMAS DE PINTURA APLICADOS NA SUPERFÍCIE INTERNA  
DA ESTRUTURA DE DESCARGA DO SISTEMA DE ÁGUA DE  
CIRCULAÇÃO DA USINA NUCLEAR ANGRA I**

Dissertação apresentada ao Mestrado Profissional em Materiais do Centro Universitário de Volta Redonda – UniFOA, como requisito obrigatório para obtenção do título de Mestre em Materiais, na área de concentração de processamento e caracterização de materiais e linha de pesquisa em materiais.

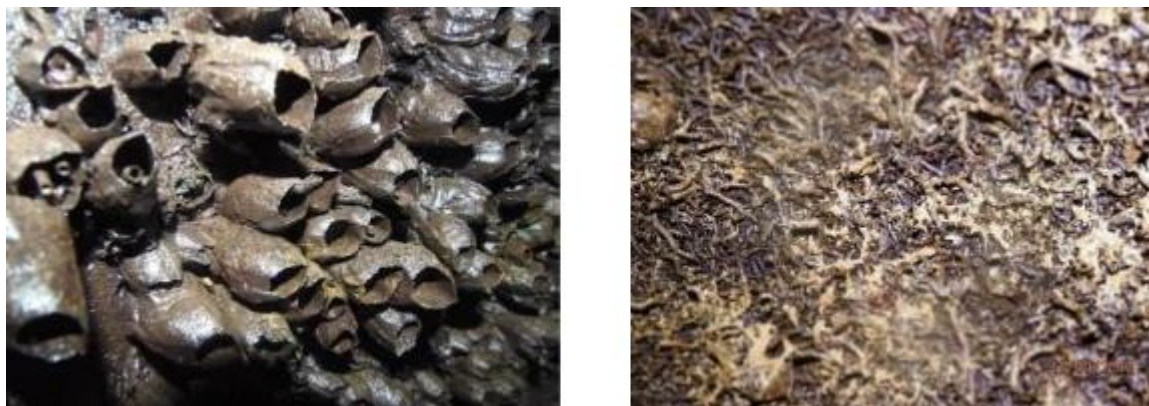
**Figura 4.** Bioincrustação sobre a superfície interna das galerias e do túnel, respectivamente.

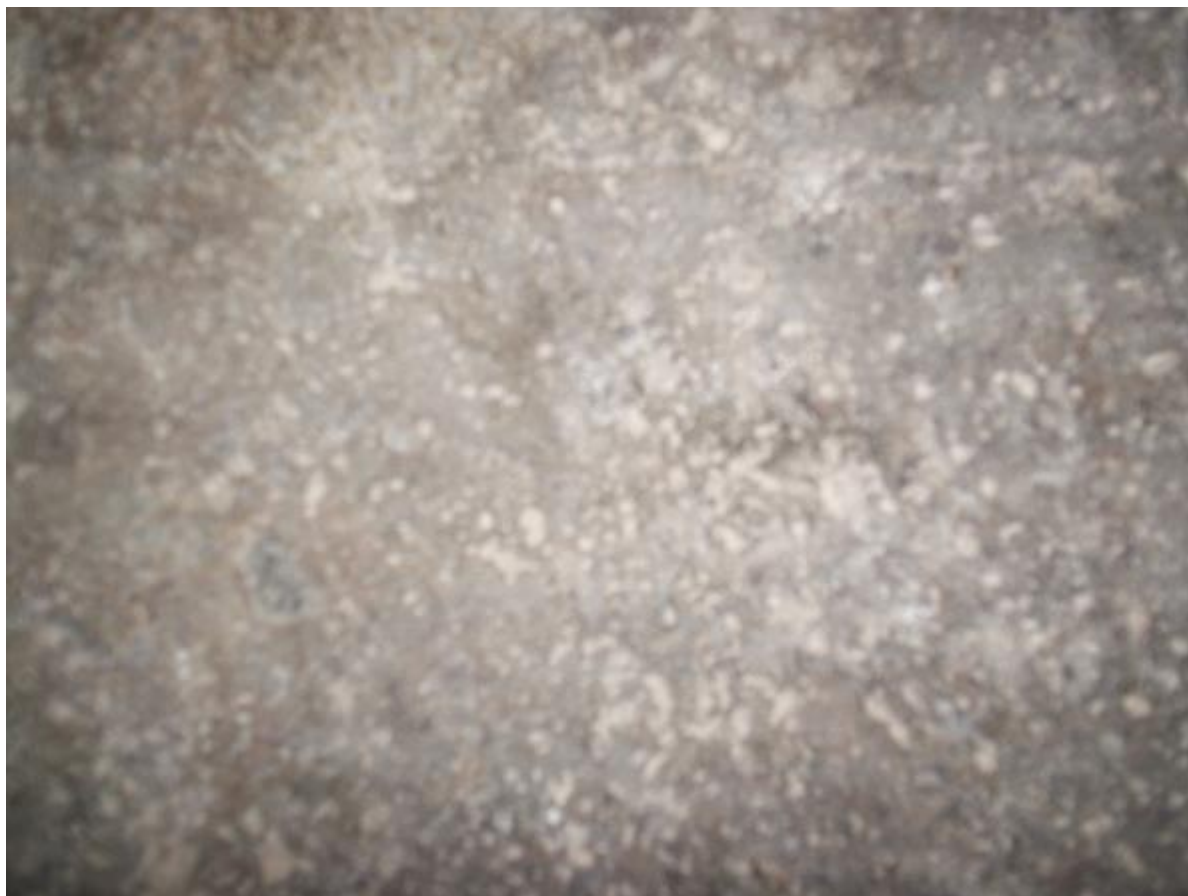
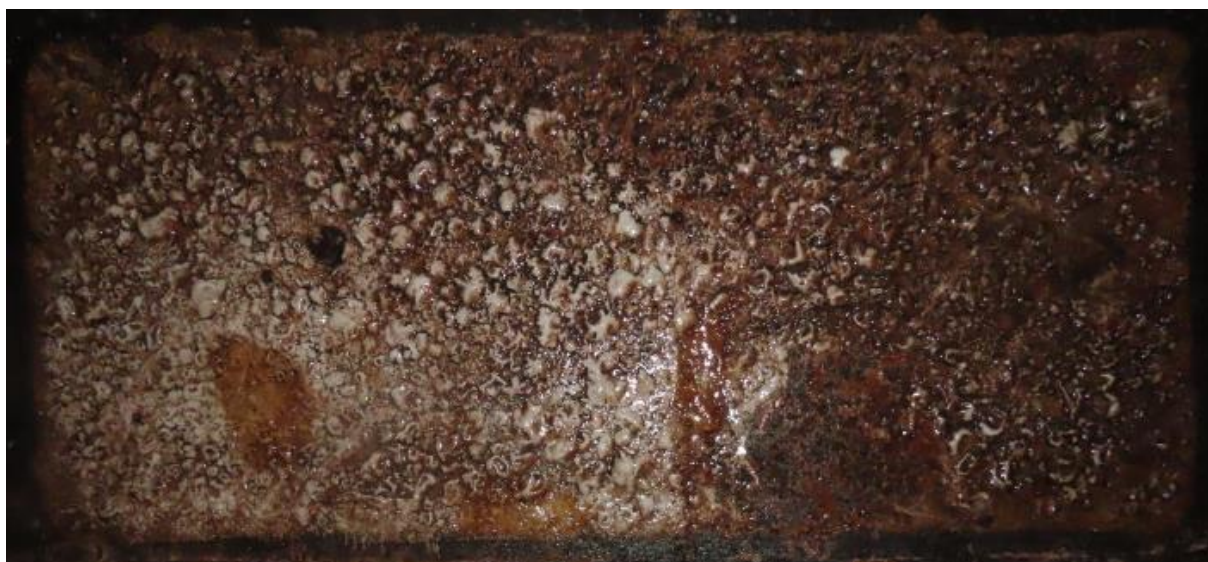
**Figura 24.** Registro fotográfico da patologia da estrutura de concreto armado das paredes da Galeria G1 e da patologia do esquema de pintura EP1Q1G1 aplicado no quadro Q1G1 na galeria G1

O Ensaio Visual Direto na superfície interna da estrutura de concreto armado das paredes da Galeria G1 não detectou degradações na área do Quadro Q1G1 e a formação de bolhas densa generalizada de tamanho 2 observada no Esquema da pintura EP1Q1G1 em razão da pressão de vapor da umidade que ingressou na estrutura da parede da Galeria G1 impediu a colagem dos dolly e a execução do Ensaio de aderência à tração do Esquema de pintura.

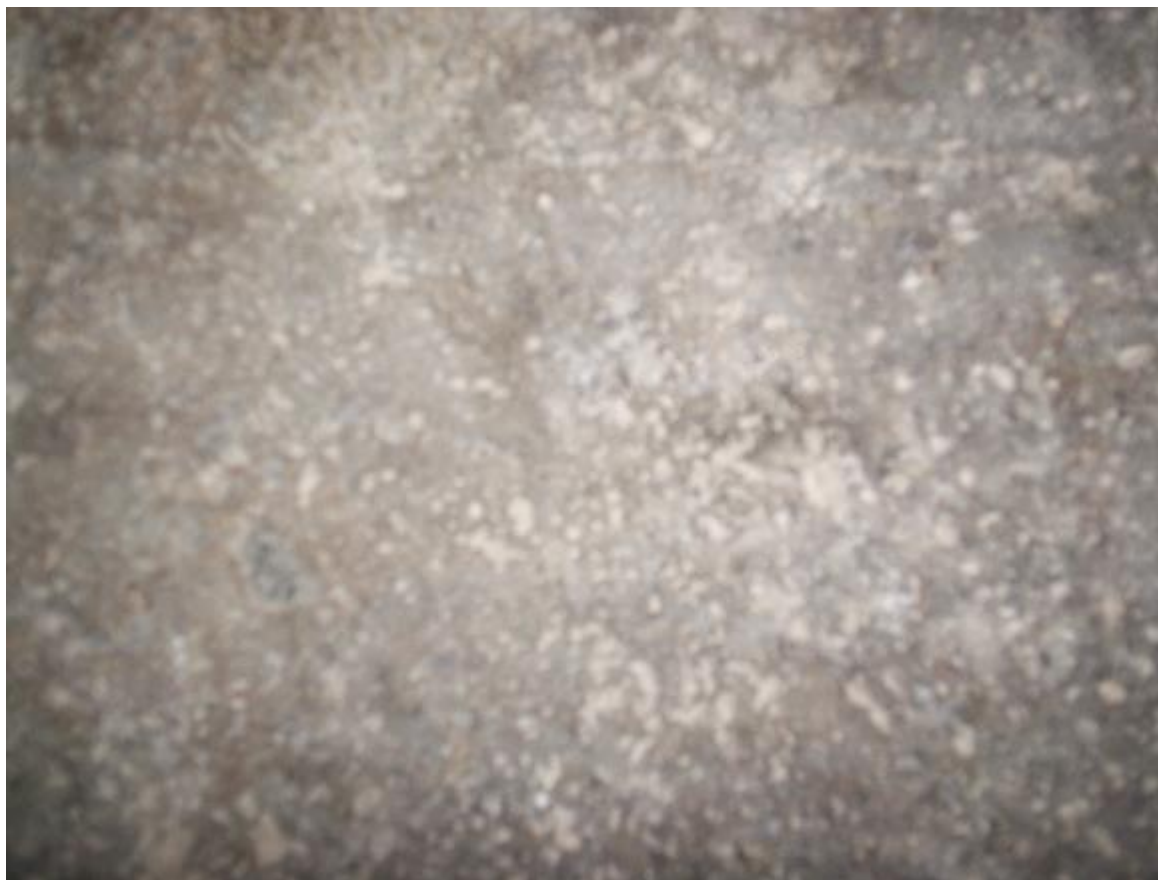
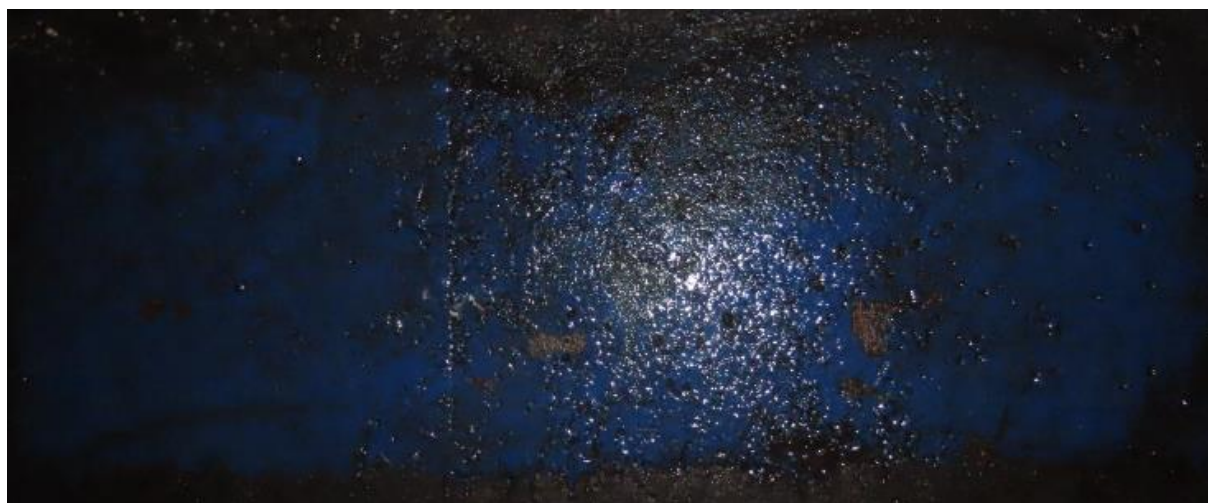
**Figura 28.** Registro fotográfico da patologia da estrutura de concreto armado da parede da Galeria G1 e da patologia do esquema de pintura EP2Q2G1 aplicado no Quadro Q2G1 na Galeria G1.

Não foram detectadas degradações no Ensaio Visual Direto da superfície interna da estrutura de concreto armado das paredes da Galeria G1 e no Esquema de pintura EP2Q2G1 que apresentou Tensão de aderência de 2,9 MPa com natureza da falha A/B.

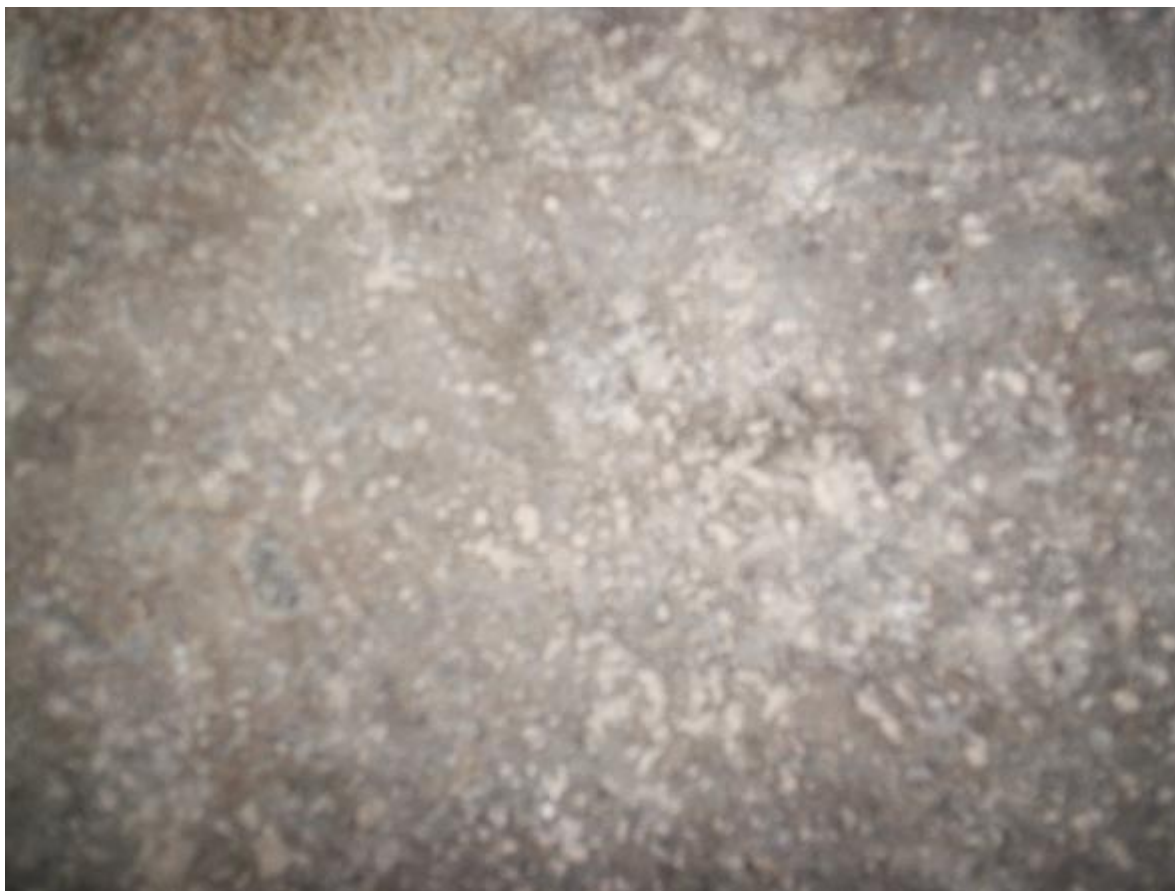
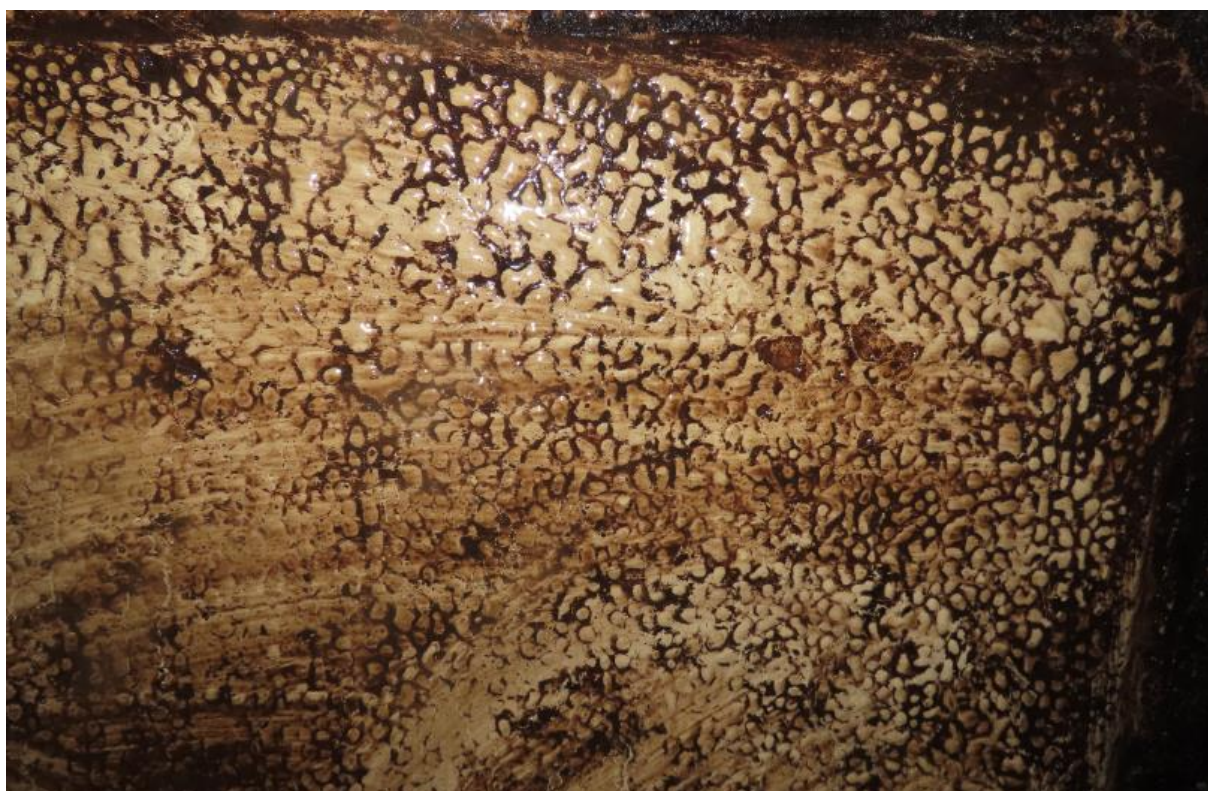
**Figura 32.** Registro fotográfico da patologia da estrutura de concreto armado da parede da Galeria G1 e da patologia do esquema de pintura EP3Q2G1 aplicado no quadro Q2G1 na galeria G1.

O Ensaio Visual Direto na superfície interna da estrutura de concreto armado das paredes da Galeria G1 não detectou degradações na Galeria G1 na região do Quadro Q2G1 mas este mesmo ensaio detectou formação de bolhas localizada no centro superior (janeiro/2020) da aplicação do Esquema de pintura EP3Q2G1 que evoluiu para generalizada em novembro de 2023, demonstrando a degradação do Esquema de pintura neste período de seis anos que indica estar relacionado à vida útil do Esquema de pintura que apresentou, em setembro de 2022, Tensão de aderência de 7,9 MPa com natureza da falha 8% B e 20% B/C.

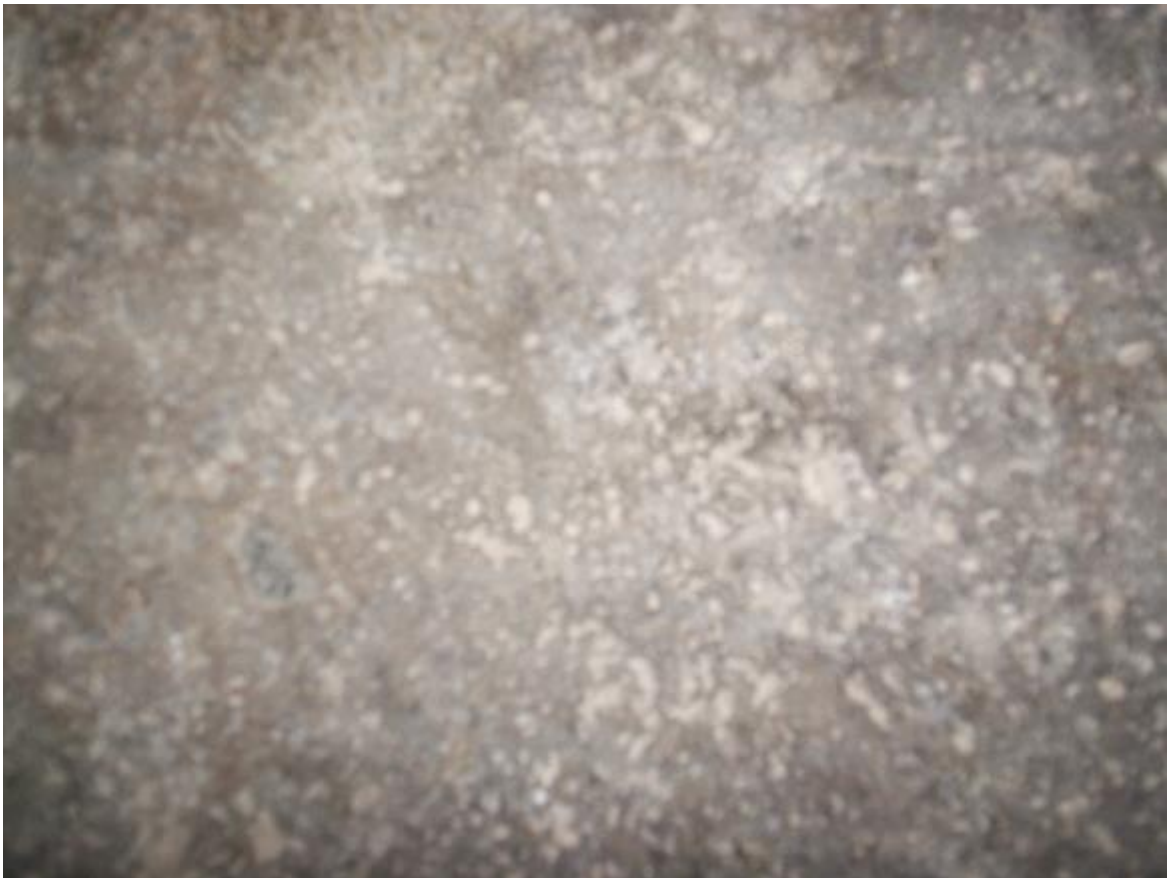
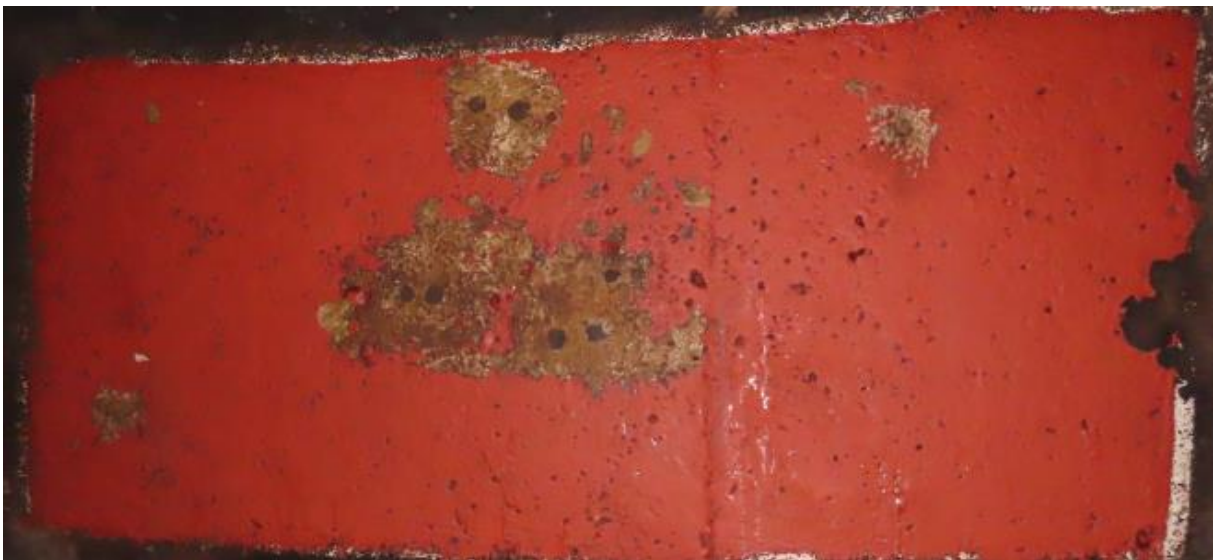
**Figura 36.** Registro fotográfico da Patologia da estrutura de concreto armado da parede da Galeria G2 e da patologia do Esquema de pintura EP4Q3G2 aplicado no quadro Q3G2 na galeria G2

Não foram detectadas degradações no Ensaio Visual Direto da superfície interna da estrutura de concreto armado das paredes da Galeria G2 na região do Quadro Q3G2 mas o Esquema de pintura EP4Q3G2 apresentou delaminação entre as tintas do Esquema de pintura EP4Q3G2 e tensão de aderência 2,4 MPa com natureza de falha A/B o que pode ser um indicativo da necessidade de substituir uma das tintas do Esquema de pintura para conseguir melhor aderência inter camadas. Este esquema de pintura EP4Q3G2 ainda apresentou Delaminação parcial na borda do Esquema de pintura EP4Q3G2 contra o fluxo da água do mar quando o sistema SAC está em operação, confirmando a falha de aderência entre as tintas de fundo e acabamento.

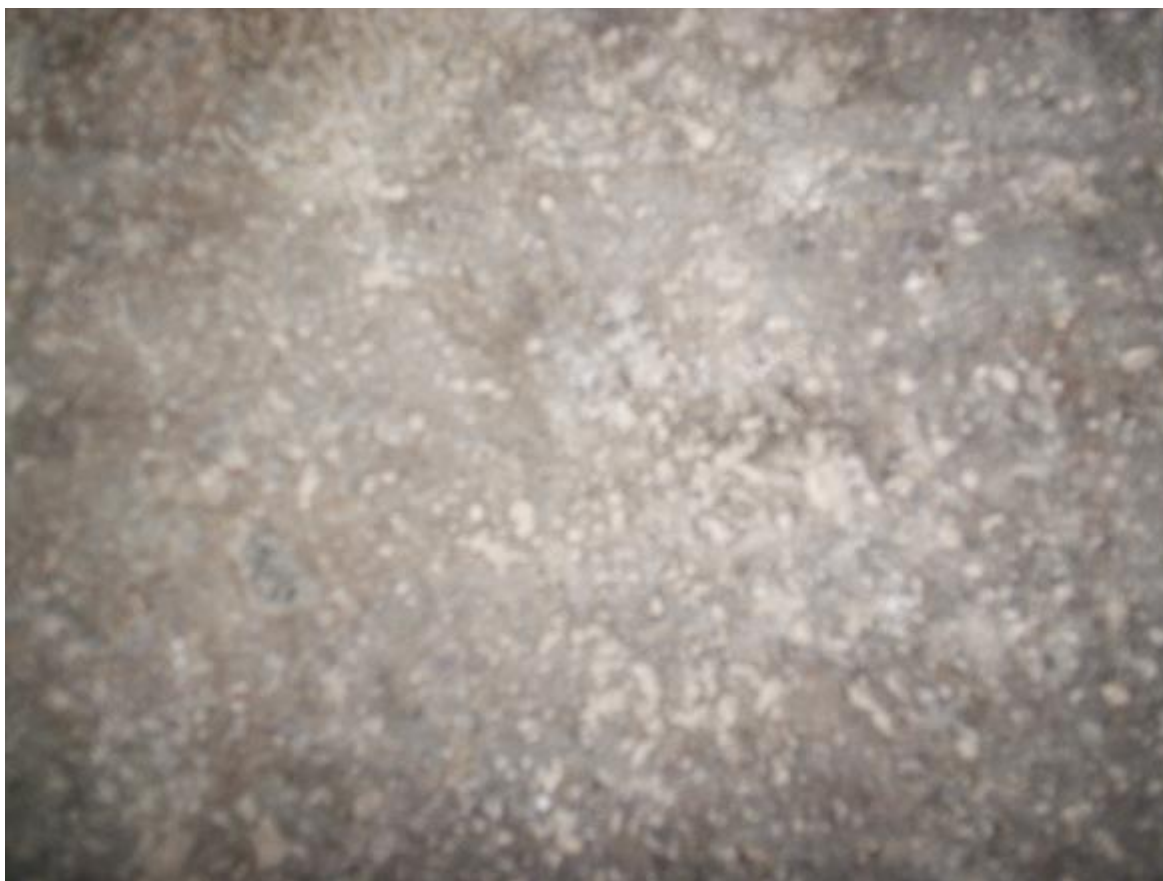
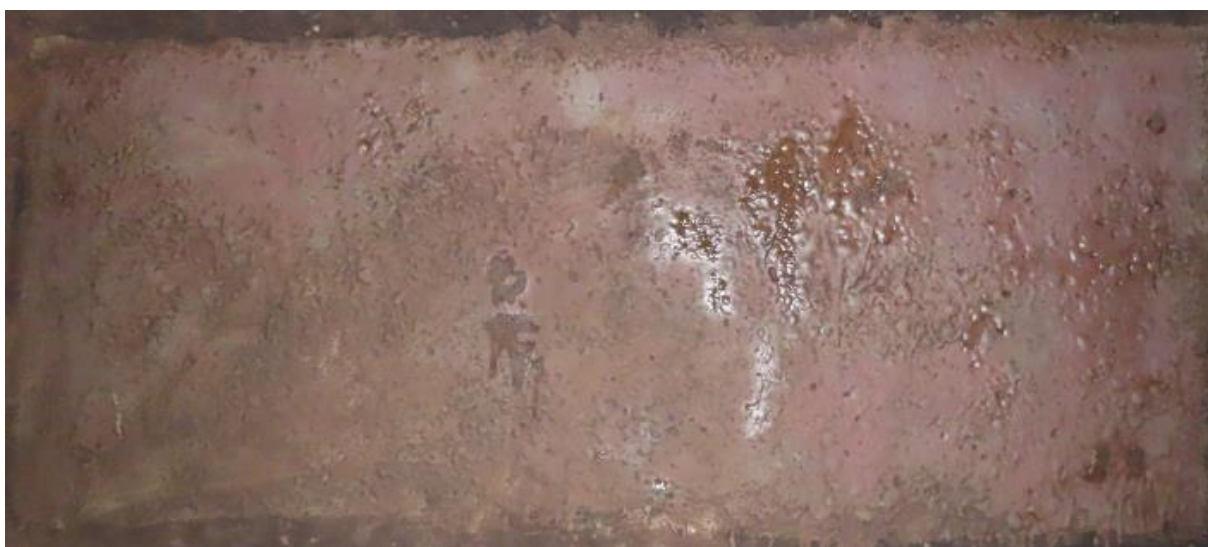
**Figura 40.** Registro fotográfico da patologia da estrutura de concreto armado da parede da Galeria G2 e da patologia do esquema de pintura EP5Q4G2 aplicado no quadro Q4G2 na Galeria G2.

Não foram detectadas degradações no Ensaio Visual Direto da superfície interna da estrutura de concreto armado das paredes da Galeria G2 na região do Quadro Q4G2. Foi observada, em janeiro de 2020, a mudança de cor vermelha para cinza, apenas superficial no Esquema de pintura EP5Q4G2, o que se atribuiu à interação dos cloretos do mar com o óxido cuproso do Esquema de pintura. Este Esquema de pintura apresentou tensão de aderência no valor de 2,4 MPa com falha A/B.

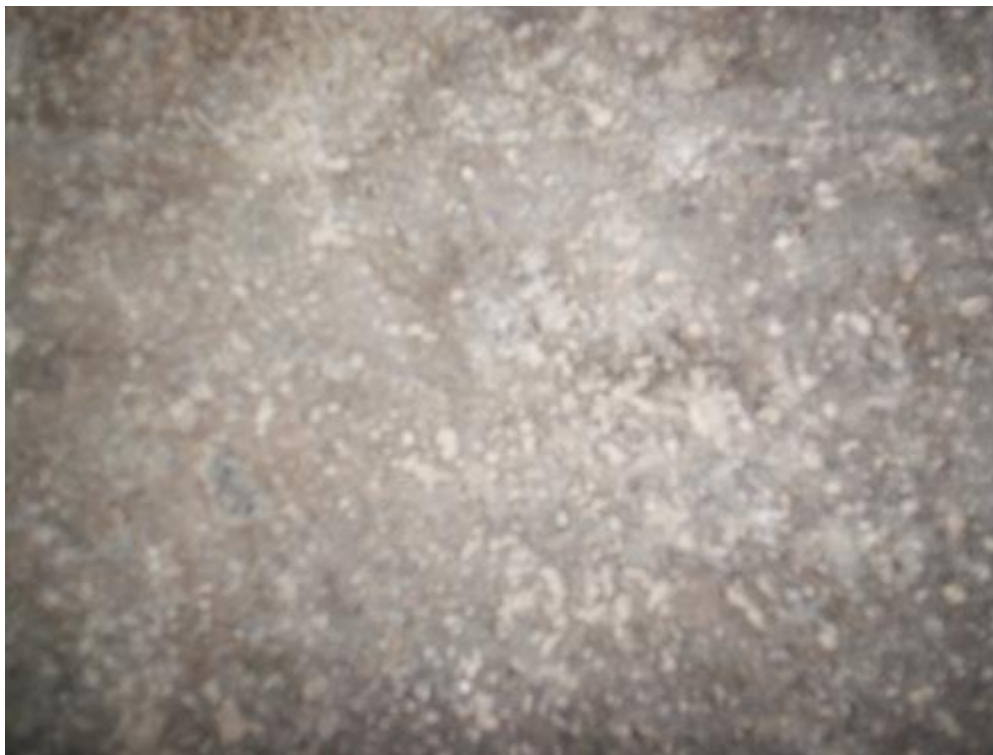
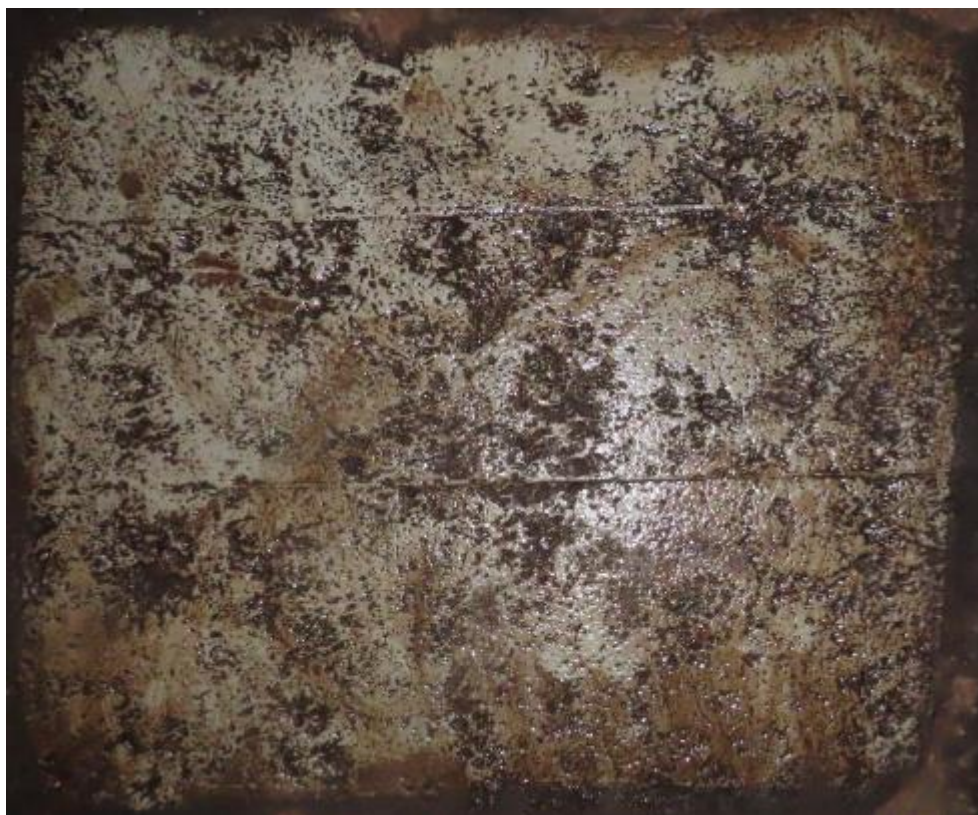
**Figura 44.** Registro fotográfico da patologia da estrutura de concreto armado da parede da galeria G2 e da patologia do esquema de pintura EP6Q5G2 aplicado no quadro Q5G2 na galeria G2.

Não foram detectadas degradações no Ensaio Visual Direto da superfície interna da estrutura de concreto armado das paredes da Galeria G1 e no Esquema de pintura EP6Q5G2 que apresentou Tensão de aderência de 2,4 MPa com natureza da natureza da falha A.

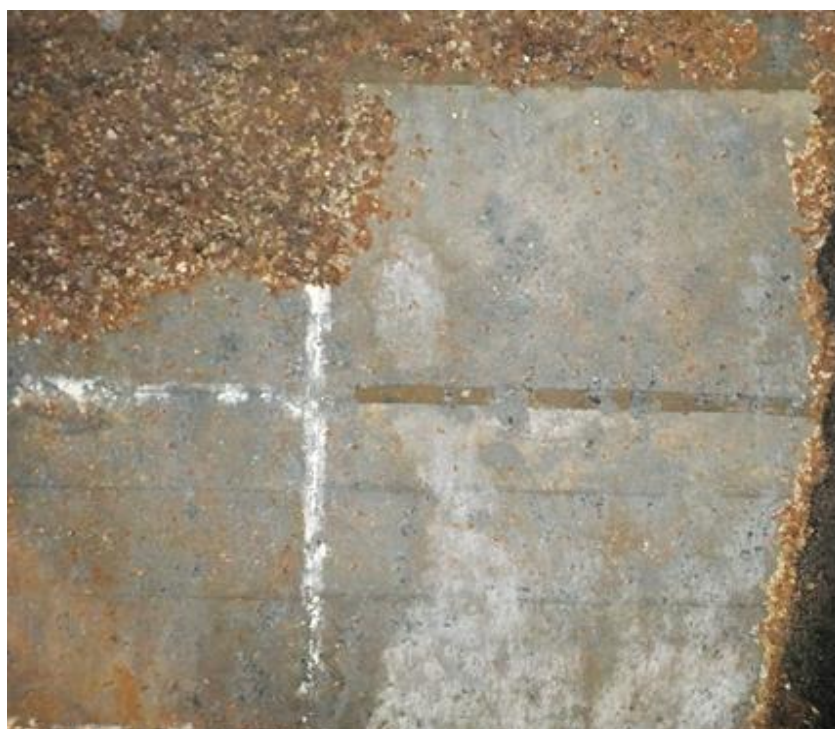
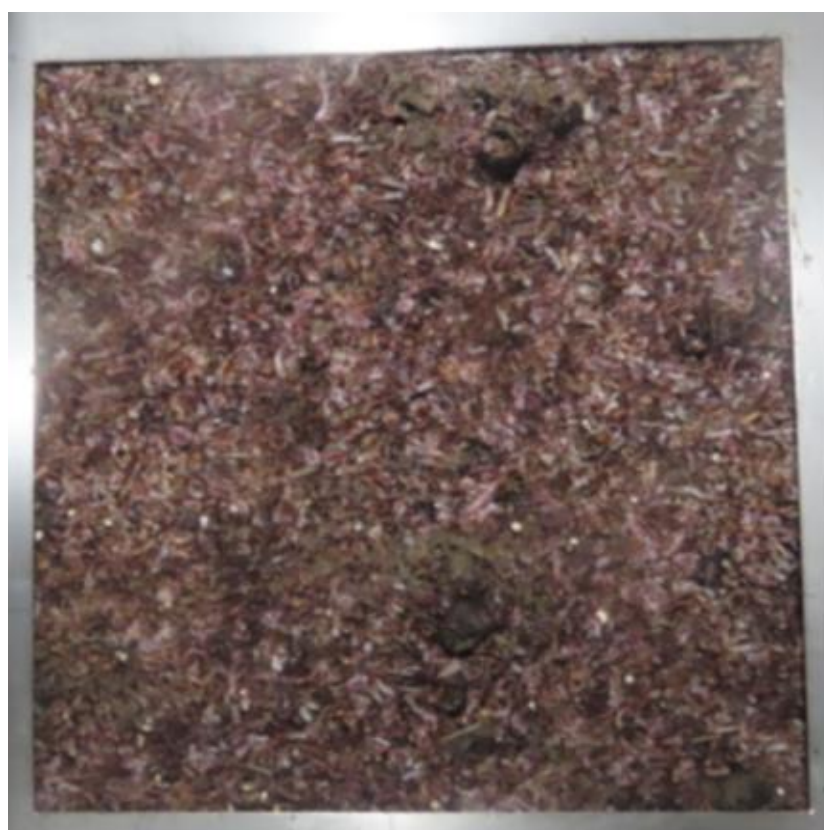
**Figura 48.** Registro fotográfico da patologia da estrutura de concreto armado da parede do Túnel T e da patologia do esquema de pintura EP6Q6T aplicado no quadro Q6T no Túnel T.

Apesar de impedida a execução do ensaio visual direto da superfície interna da parede de concreto armado do túnel em novembro de 2023, foi possível observar que a parede de concreto do Túnel não apresentava, em outubro de 2018, degradação na região do Quadro Q6T onde foi removida a bioincrustação. O crescimento acelerado da espécie *Petaloconchus varians* também impediu a execução do Ensaio de aderência do Esquema de pintura EP6Q6T no túnel mas como este mesmo esquema de pintura foi aplicado também no quadro Q5G2 da galeria G2, foi possível avaliar o comportamento do esquema de pintura EP6 na descarga do SAC.
