**CONTEÚDO DIGITAL PARA ENSINAGEM DE ANÁLISE E  
INTERPRETAÇÃO DE FALHAS MECÂNICAS**

Dissertação apresentada ao Programa de Mestrado Profissional em Materiais do Centro Universitário de Volta Redonda, como parte dos requisitos para a obtenção do grau de mestre em Materiais.

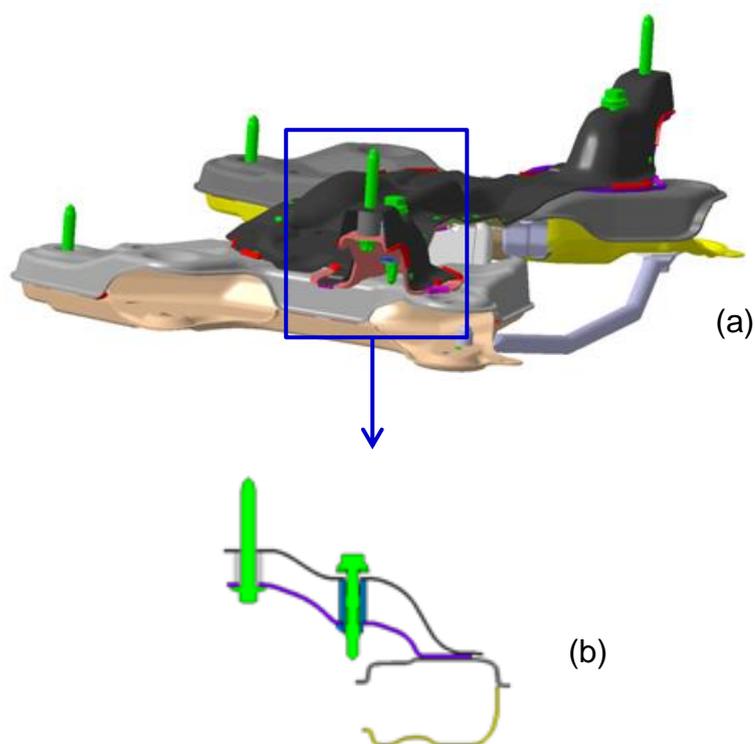
Figura 40: (a) e (b) - Detalhe da região que o parafuso estava sendo fixado no berço quando fraturou  
Fonte: autora (2013)

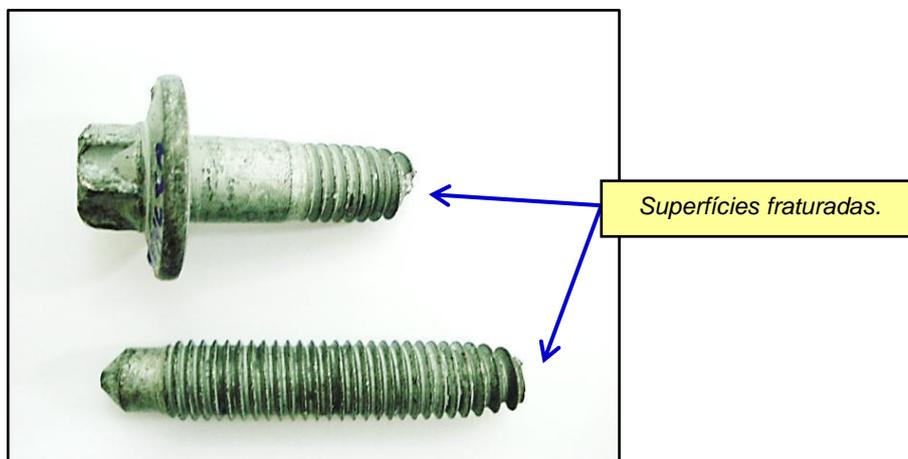
Figure 41: Parafuso de fixação do berço do motor  
Fonte: autora (2010)

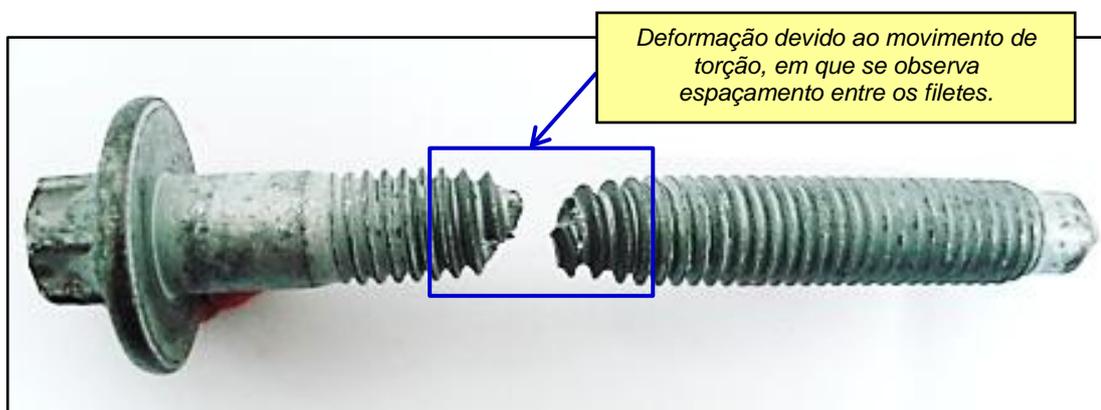
Figure 42: Parafuso fraturado apresentando deformação do tipo torção  
Fonte: autora (2010)

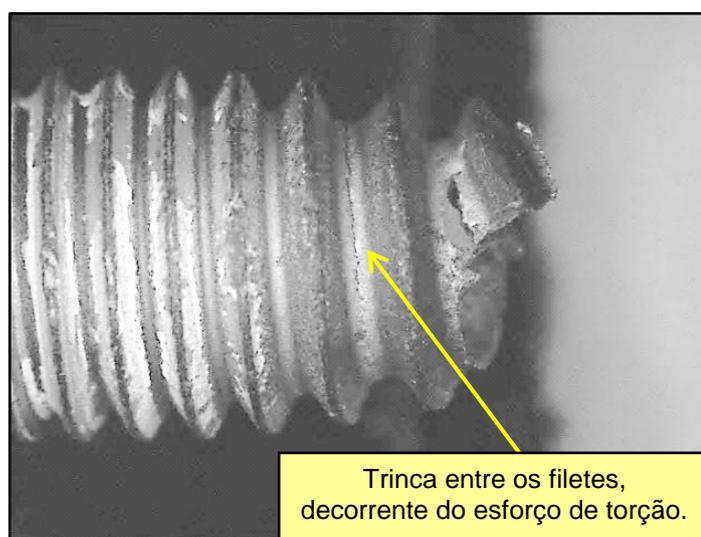
Figure 43: Fotografia por meio do estereomicroscópio da região dos filetes do parafuso. A seta indica a trinca entre os filetes, decorrente do esforço de torção. (Ampliação: 6,25X)  
Fonte: autora (2010)

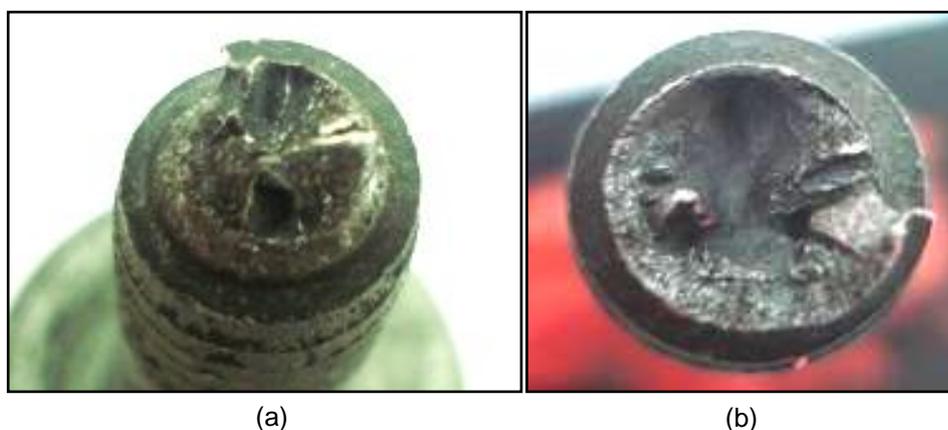
Figura 44: (a) e (b) - Fotomicrografias das superfícies de fratura  
Fonte: autora (2010)

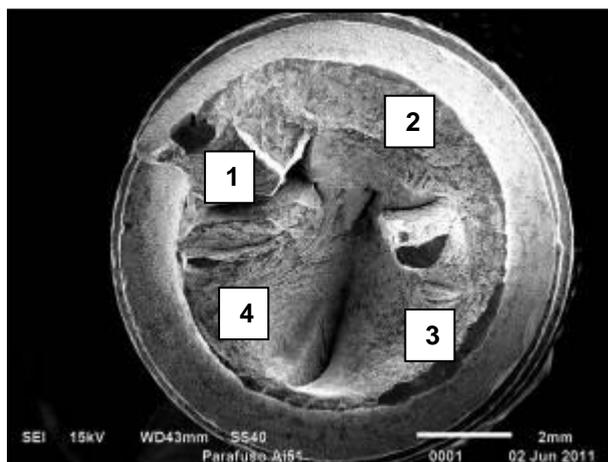
(a) Superfície fraturada do Parafuso de Fixação do Berço do Motor.

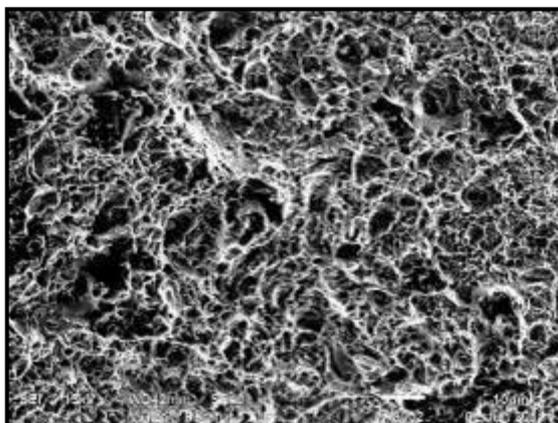
(b) Região 1: Início da fratura, apresentando dimples (microcavidades) provocadas pelo esforço de torção. Ampliação 1000X.

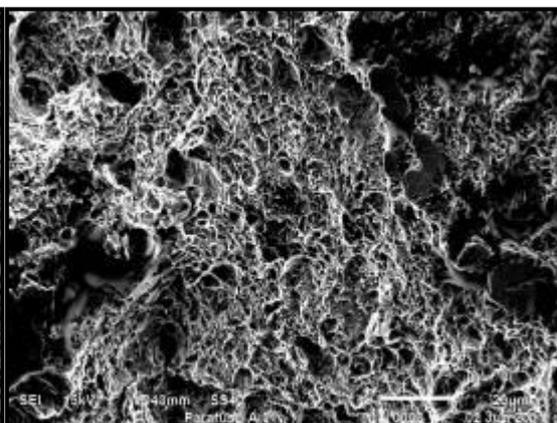
(c) Região 2: Microcavidades (dimples) na superfície fraturada. Ampliação 850X.

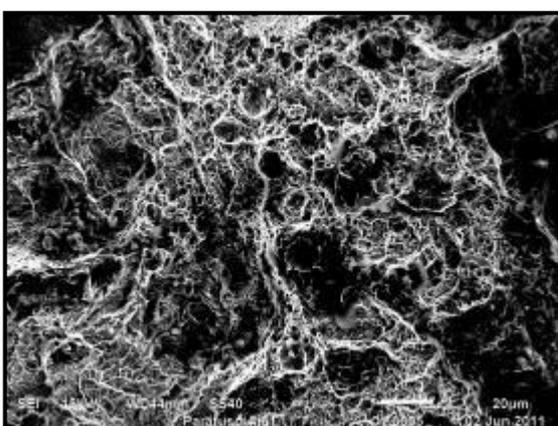
(d) Região 3: Microcavidades (dimples) na superfície fraturada. Ampliação 600X.

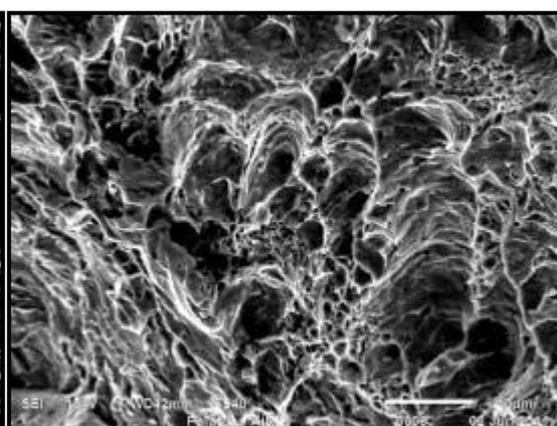
(e) Região 4: Microcavidades (dimples) na superfície fraturada. Ampliação 3000X.

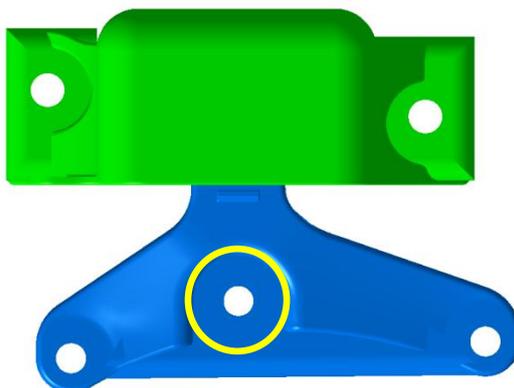
Figura 47: Detalhe da região central de fixação do parafuso no suporte elástico do motor

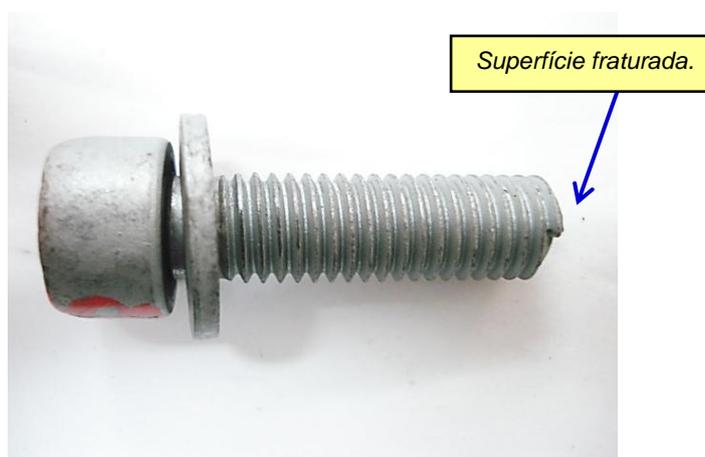
Figure 48: Parafuso de fixação do suporte elástico do motor

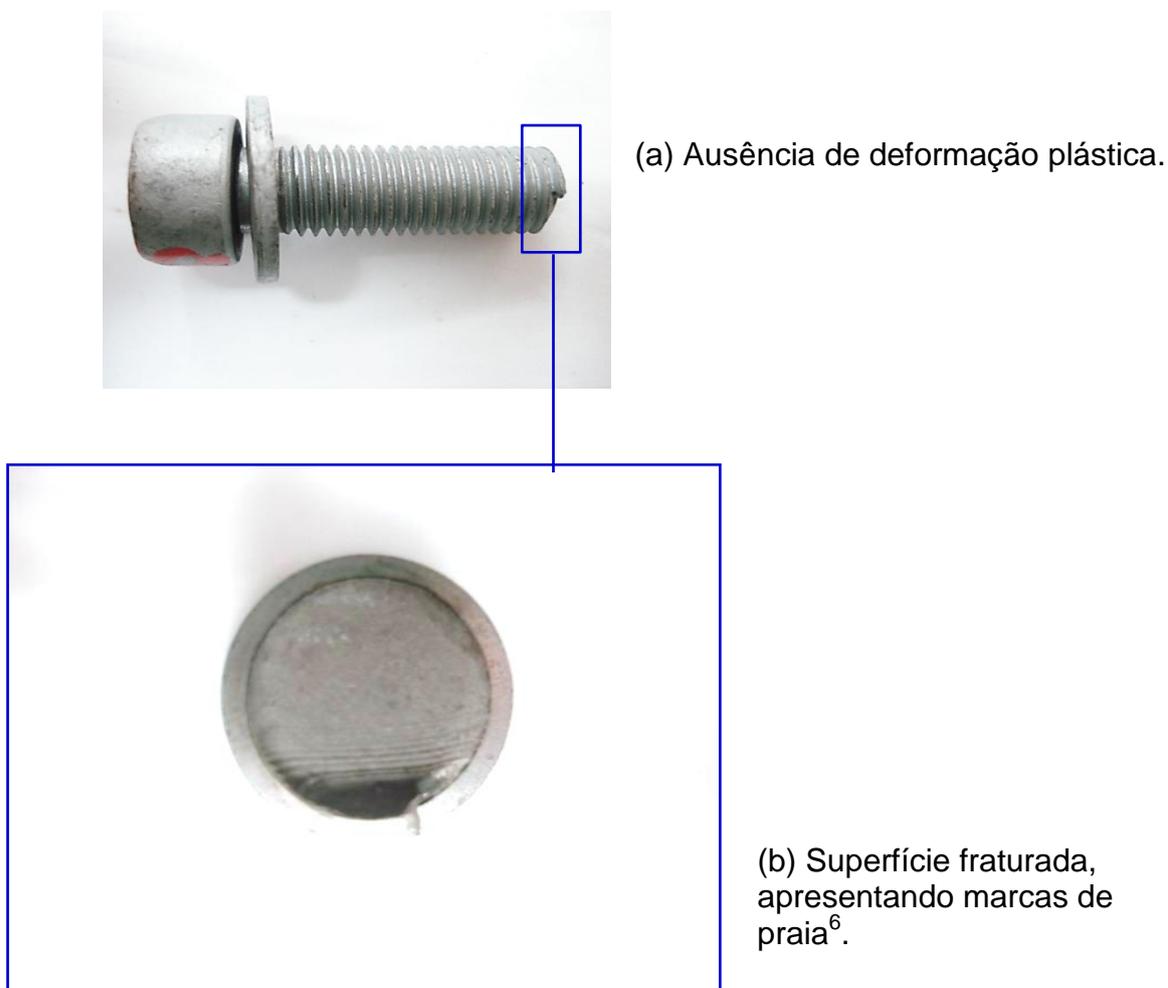
Figura 49: Parafuso de fixação do suporte elástico do motor. (a) ausência de deformação plástica. (b) marcas de praia<sup>6</sup> na superfície fraturada  
Fonte: autora (2013)

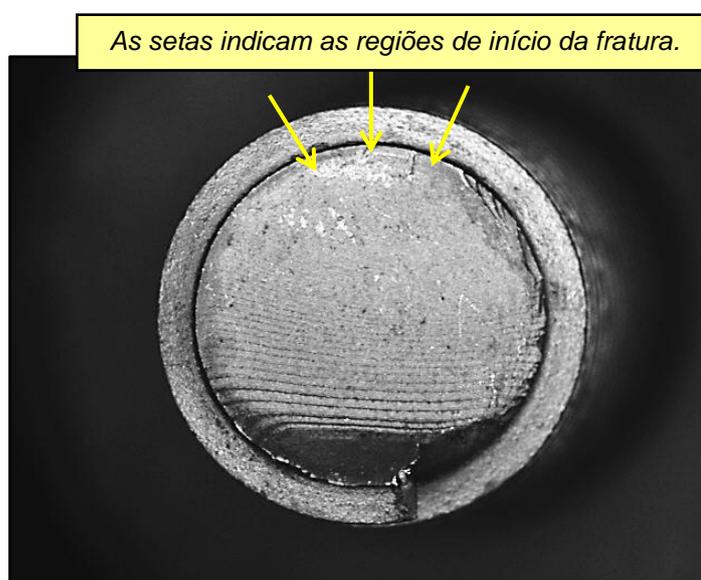
Figura 50: Imagem da superfície fraturada do parafuso de fixação central do suporte elástico. Observam-se as regiões de início e o sentido de propagação da fratura  
Fonte: autora (2013)

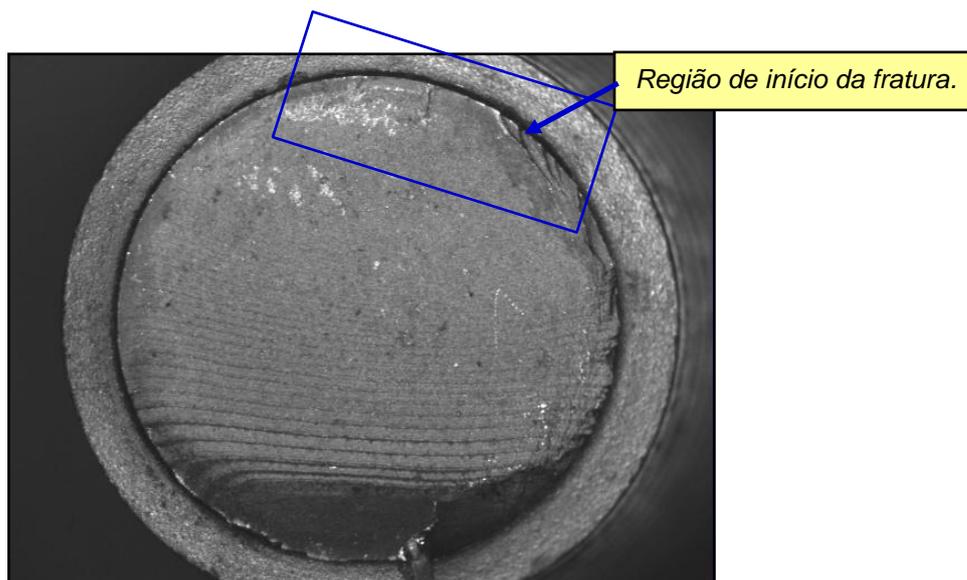
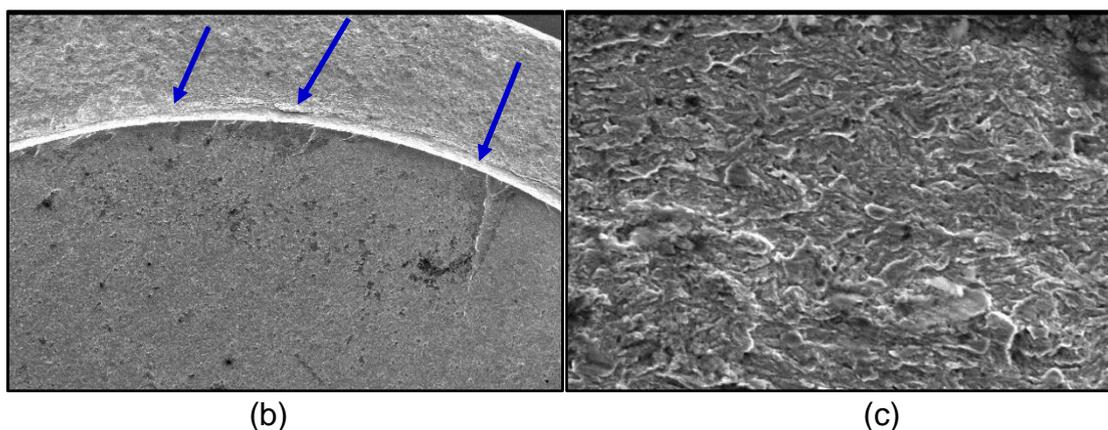
(a) Superfície fraturada do Parafuso de fixação. Em destaque a região de início da fratura.

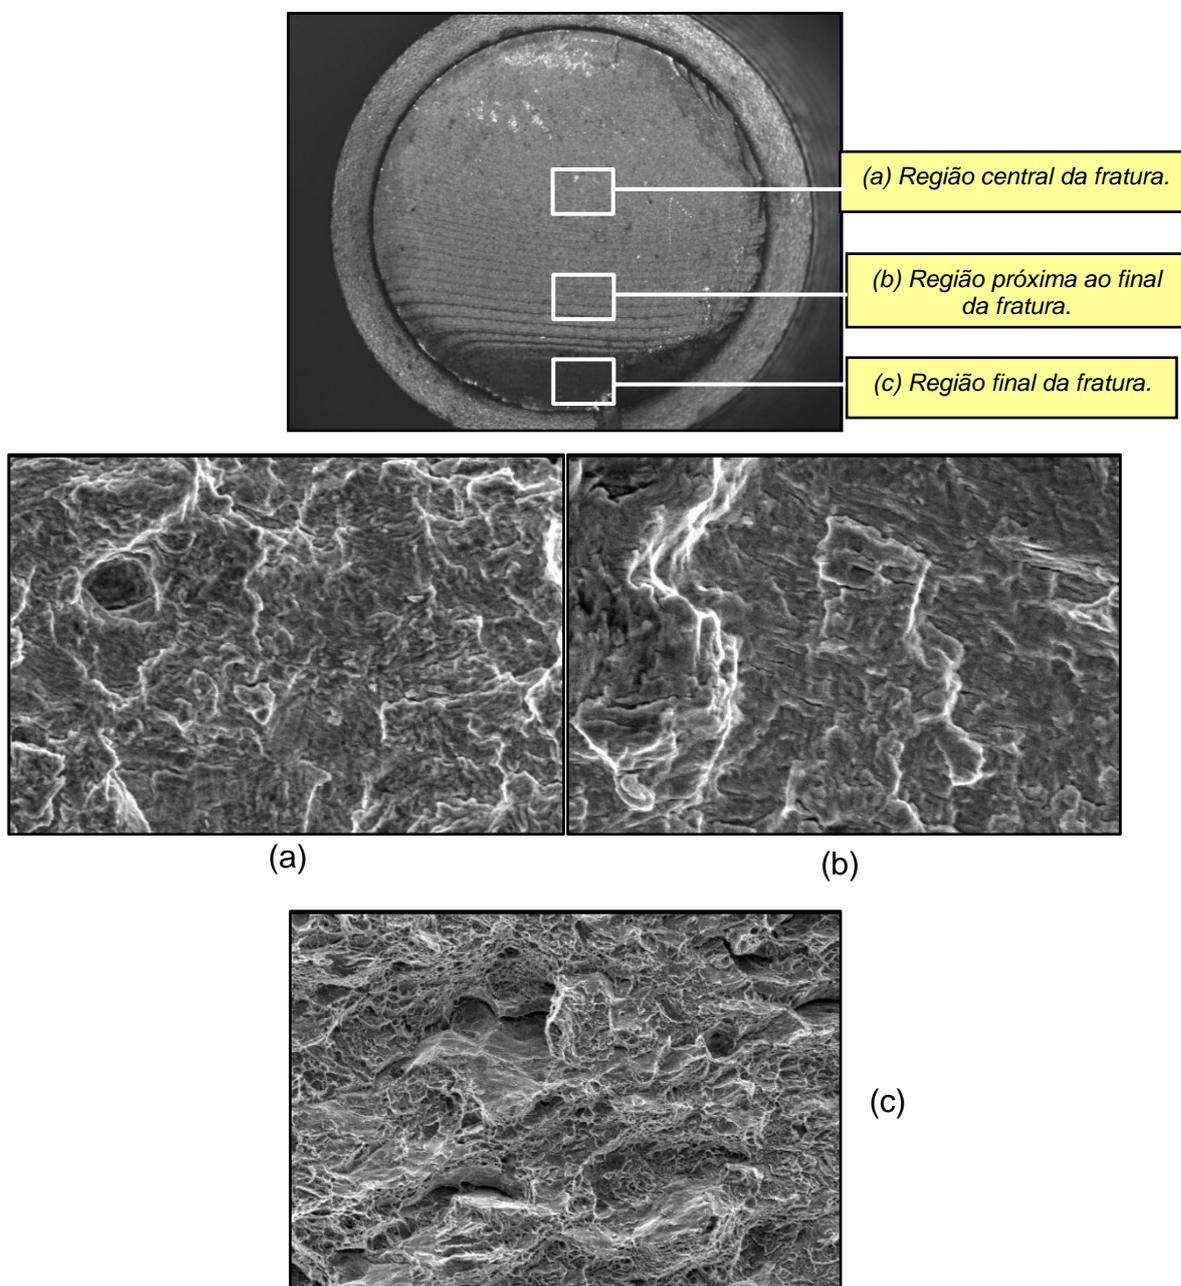
Figura 52: Detalhe das demais regiões da superfície fraturada do parafuso. (a) região central da fratura, apresentando estrias de fadiga. (b) região próxima ao final da fratura, em que ainda observa-se estrias de fadiga. (c) região final, apresentando microcavidades (*dimples*)

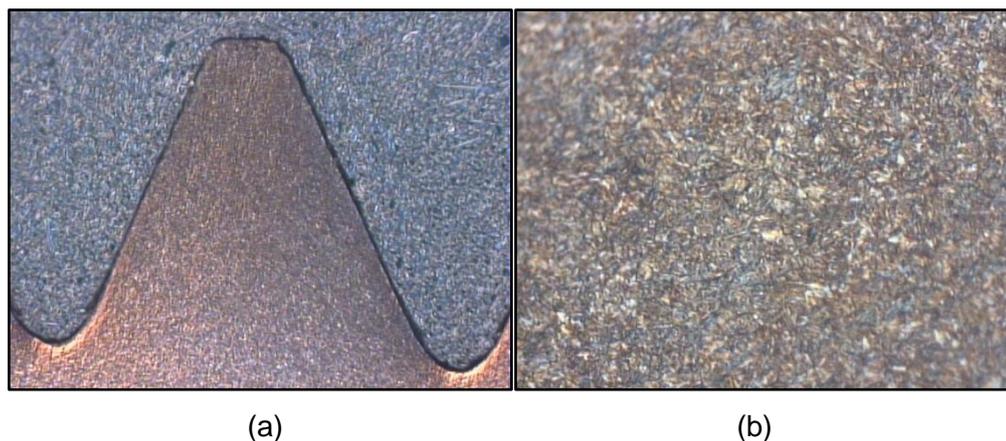
Figura 53: Fotomicrografias do parafuso. (a) observa-se ausência de descarbonetação na superfície dos filetes do parafuso. (b) microestrutura da região central do parafuso, formada por cerca de 90% de martensita  
 Fonte: autora (2013)
