**ELABORAÇÃO DE PROCEDIMENTOS TÉCNICOS PARA ANÁLISE
DE VIABILIDADE DE REAPROVEITAMENTO DE METAL PATENTE
(SN-SB-CU) PARA FABRICAÇÃO DE MANCAIS DE DESLIZAMENTO
PARA OS NAVIOS DA MARINHA DO BRASIL.**

Dissertação apresentada ao Mestrado Profissional em Materiais do Centro Universitário de Volta Redonda – UniFOA, como requisito obrigatório para obtenção do título de Mestre em Materiais, sob a orientação da Profa. Dra. Monique Osório Talarico da Conceição, na área de concentração de processamentos e caracterização de materiais e linha de pesquisa de materiais metálicos.

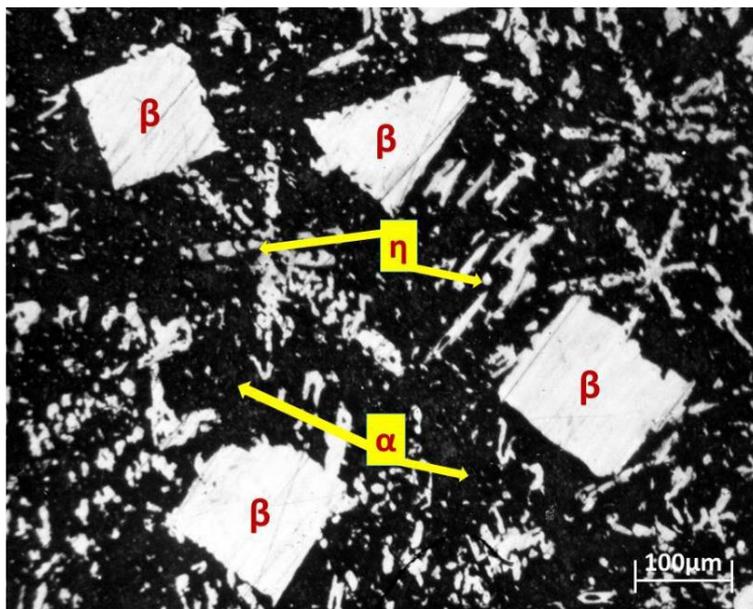
Figura 1. Fases do Metal Patente. Fonte: [4]

Sadykov [4] define o Metal Patente como uma liga multifásica, figura 1, que consiste nas fases α (solução sólida de Sn, Cu e Sb), fase β (composto Sn-Sb) e fase η (composto Cu_6Sn_5).

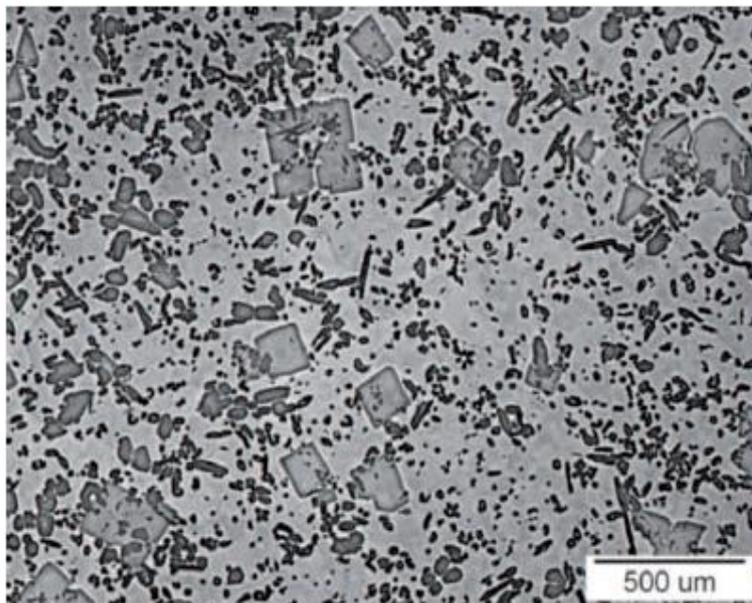
Figura 2. Microestrutura do metal patente com aumento de 100X. Fonte: [6]

Nestas ligas, uma estrutura de cristais duros e resistentes ao desgaste provenientes do cobre é combinada com uma matriz mole advinda do estanho, que permite a circulação do óleo lubrificante entre os cristais durante o funcionamento, além de absorver impactos e facilitar a aderência ao metal da base do mancal, geralmente ferro fundido [5]. As figuras 2 e 3 mostram a estrutura mencionada em detalhes ampliados.

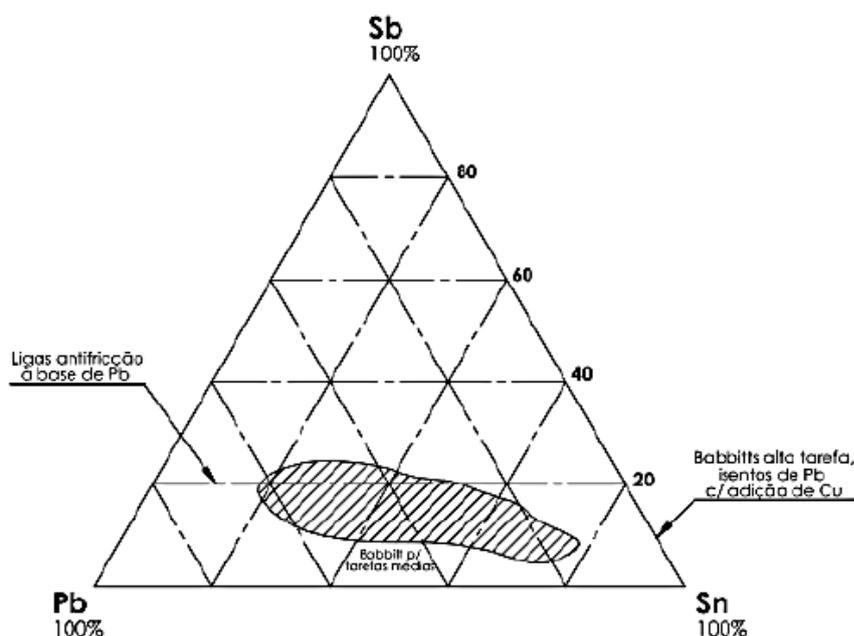
Figura 4. Diagrama ternário de fases Sb-Pb-Sn. Fonte: [3]

Nota-se que na base do diagrama mais à esquerda estão as ligas antifricção à base de Pb; na região inferior central do diagrama está a região intermediária onde ficam os metais patentes para os trabalhos e tarefas médias; e mais à direita estão as ligas com adição de Cu, indicadas para alta tarefa e trabalhos pesados.

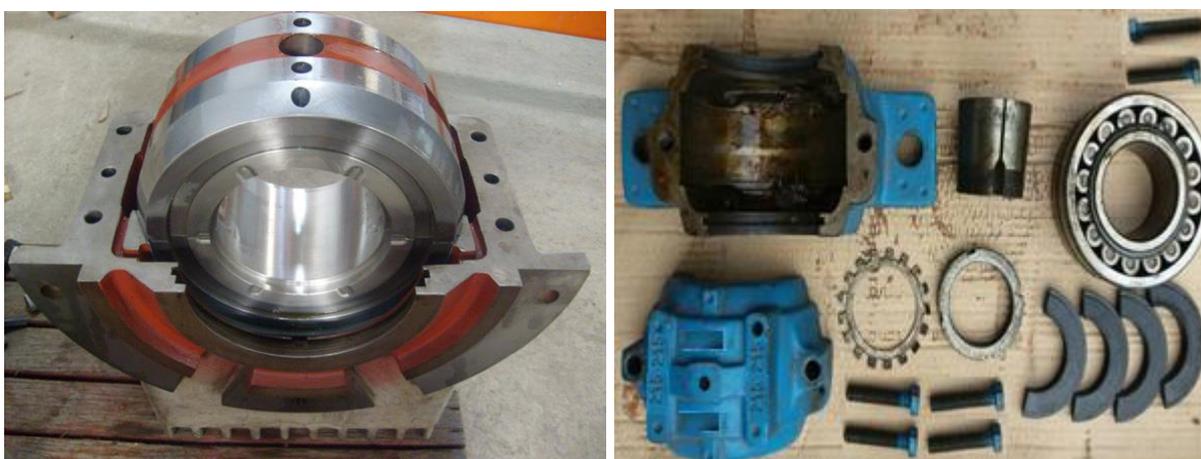
Figura 6. Mancal de deslizamento (a) e Mancal de rolamento (b). Fonte: [43]

A figura 6 mostra basicamente como é um mancal de deslizamento (a) e um mancal de rolamento (b). Aparentemente os mancais são iguais, porém internamente eles são diferentes, pois no primeiro é montado uma bucha, neste caso de metal patente, e no segundo é montado um rolamento, que pode ser de esferas, roletes ou agulhas.

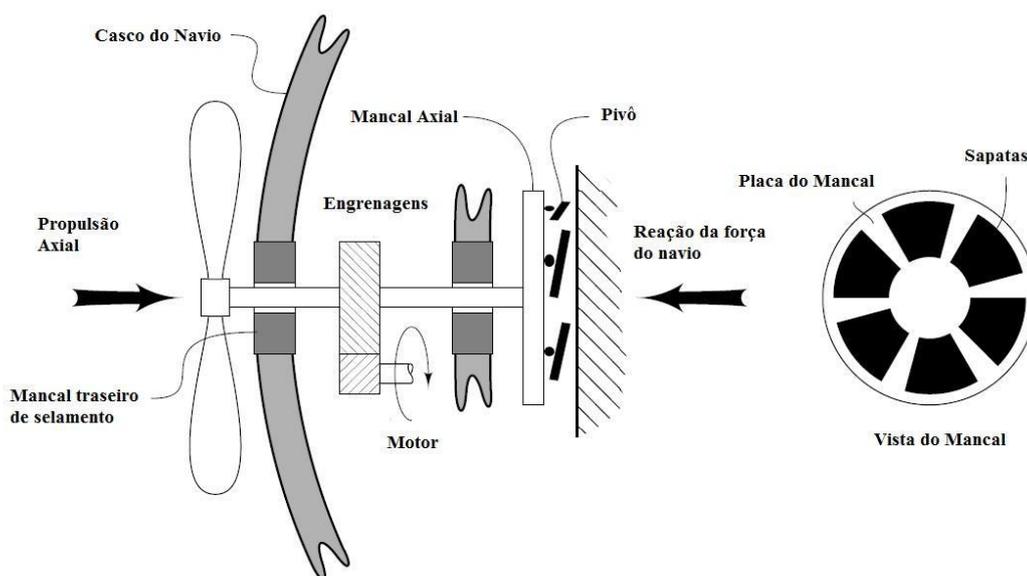
Figura 7. Mancais de escora. Fonte: [16]

Os mancais de escora, também chamados de mancais de encosto ou ainda mancais de empuxo, são destinados a absorver cargas axiais [15] e consistem de sapatas deslizando apoiadas sobre uma superfície lisa. Esses mancais podem ser divididos em três classes: fixo, pivô ou molas, caracterizados de acordo com a fixação das sapatas na base. A figura 7 mostra a aplicação do mancal de escora do tipo pivô, muito utilizado nos propulsores dos navios da Marinha do Brasil.

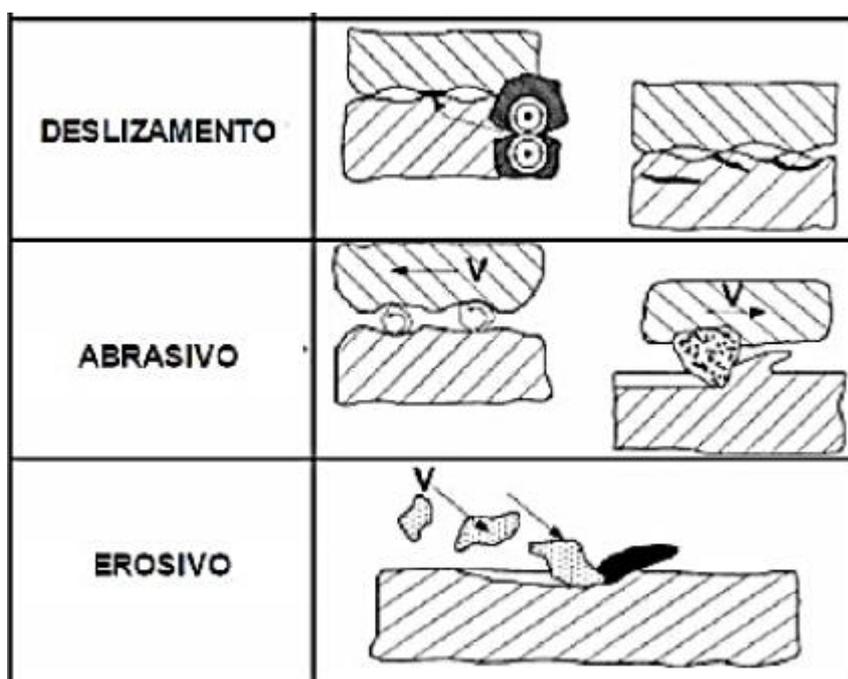
Figura 8. Tipos de desgastes, adaptado de [3]

A figura 8 mostra três tipos de desgastes possíveis em um mancal de deslizamento. Todos eles extremamente danosos às superfícies do mancal.

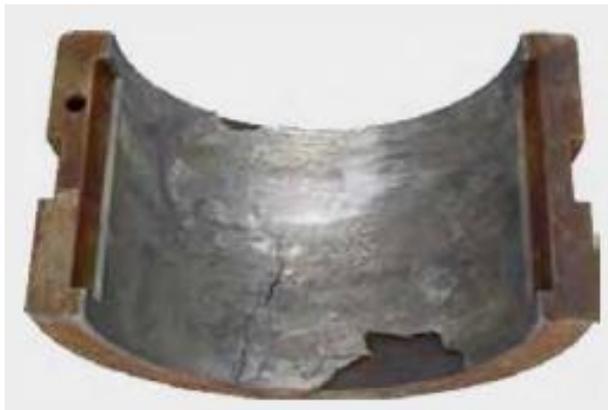
Figura 9. Mancal apresentando alto índice de desgaste. Fonte: [40]

A erosão causada pela cavitação acontece tanto nas regiões de pressão negativa quanto nas de pressão positiva da película de óleo. Quando o eixo inicia ou para a rotação, o que é reduzido quando se utiliza hélices de passo controlado, pois não há mudanças no sentido de rotação do eixo para inverter o sentido de deslocamento do navio; ou quando o rolamento é submetido a cargas de impacto e/ou vibrações violentas, danos na superfície podem se originar pela ação conjunta de erosão e de cavitação [21]. Na figura 9 pode-se observar a superfície de um mancal onde o nível de desgaste já o incapacitou para funcionamento.

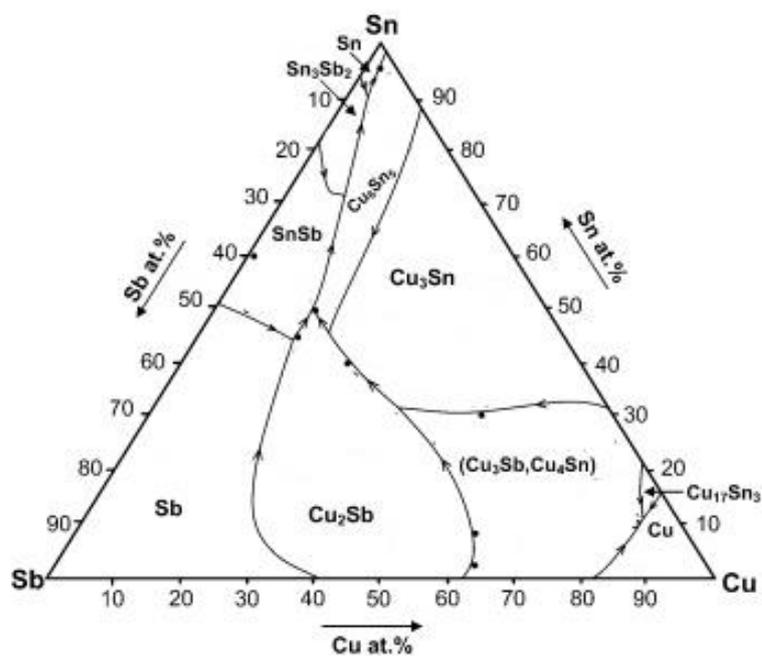
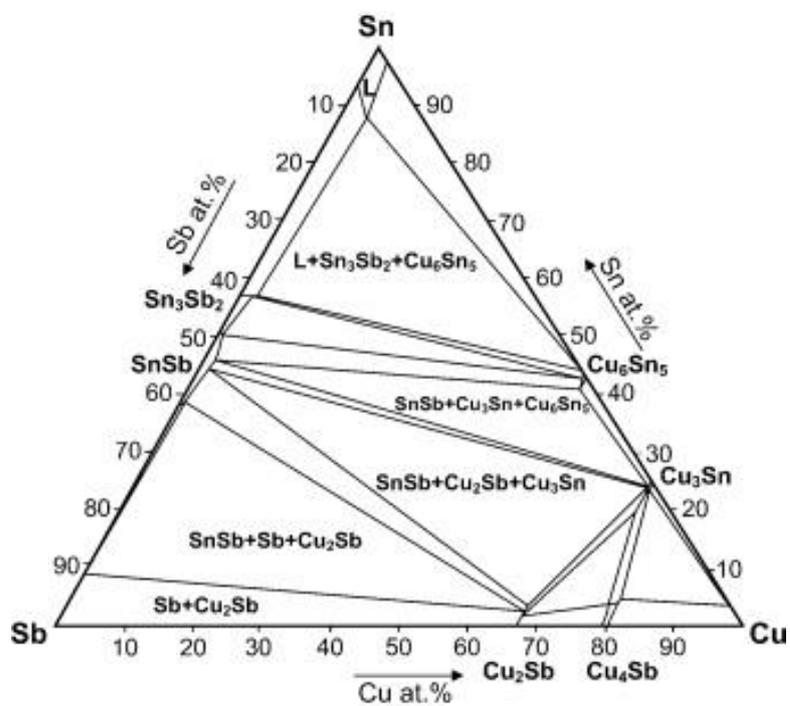
A formação do metal patente gira em torno de três materiais: estanho, antimônio e cobre, ou dependendo da aplicação: estanho, antimônio e chumbo. Neste trabalho será dado ênfase a liga Sn-Sb-Cu porque é a mais frequentemente utilizada nos navios da Marinha do Brasil através da liga 2 da ASTM B 23. Esses elementos juntos formam a liga ternária conhecida por metal patente, que está demonstrada nas figuras 10 e 11.

Figura 10. Diagrama de Fases Ternário Sn-Sb-Cu adaptado de [39]

Figura 11. Diagrama Isotermal Sb-Sn-Cu a 250 °C. Fonte: [23]

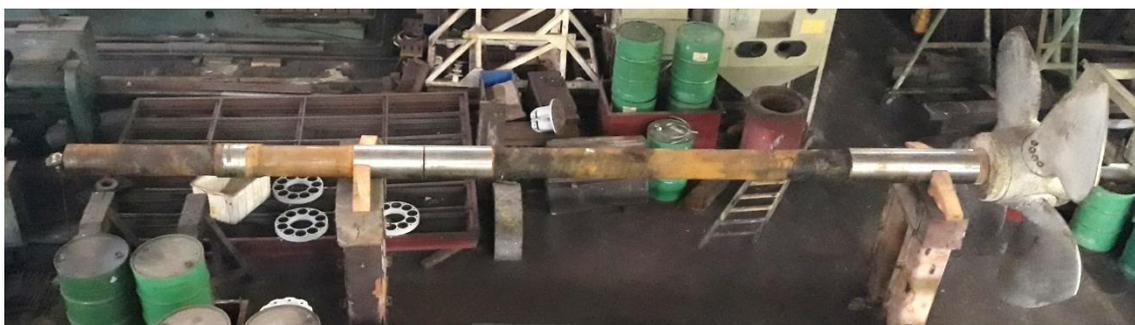
Figura 12. Seção de linha de eixo do navio Almirante Maximiano. Fonte: autor.

Esses mancais servem como apoio para este eixo que leva o movimento rotacional, ou mais propriamente dito o torque, do motor de combustão até o hélice, passando pela caixa redutora. Este conjunto é chamado de linha de eixo (LE), sendo comum apresentarem várias seções, totalizando cerca de 20 metros de comprimento ou mais, dependendo do porte do navio. A seção da linha de eixo mostrada na figura 12 pertence ao Navio Polar Almirante Maximiano e possui cerca de 6 metros de comprimento com aproximadamente 300 milímetros de diâmetro.

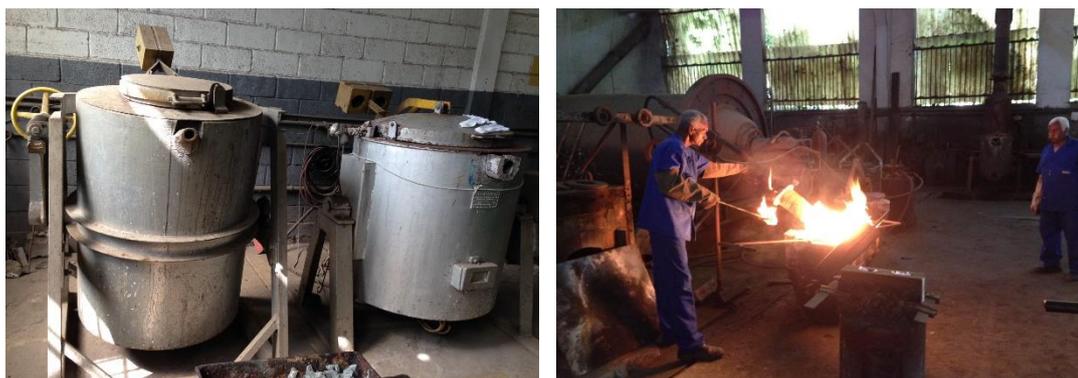
Figura 13. Fornos elétricos para fundição (a) e Maçarico de panela a óleo (b). Fonte: autor.

No AMRJ existem duas possibilidades de derretimento do metal patente, uma delas é através dos fornos elétricos da figura 13 (a) e a outra é pelo maçarico de panela a óleo da figura 13 (b).

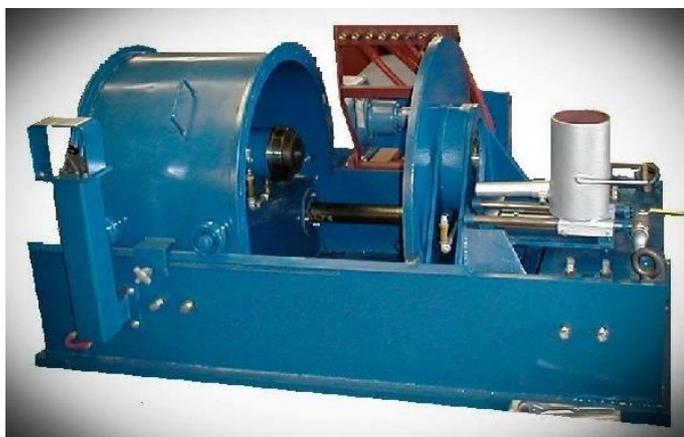
Figura 14. Equipamento para centrifugação horizontal. Fonte: [41]

É possível fundir por centrifugação através de dois tipos de processos, ou seja, fundição por centrifugação horizontal ou fundição por centrifugação vertical. Neste trabalho será apresentado apenas o sistema de fundição horizontal, como na figura 14, pois o sistema vertical não é utilizado para obtenção de mancais no AMRJ.

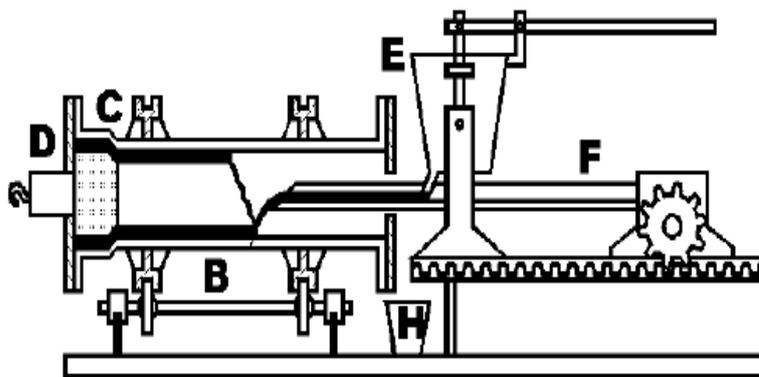
Figura 15. Esquemático de equipamento de centrifugação horizontal. Fonte: [31]

O sistema de fundição centrífuga não é um sistema complexo, podendo ser facilmente entendido ao se observar a figura 15 onde “B” é a transmissão, “C” o mancal da transmissão, “D” a placa de fixação e alinhamento da peça, “E” o recipiente para o metal fundido, “F” o tubo de enchimento com fuso/cremalheira de deslocamento para distribuição uniforme do fundido e que “H” é o recipiente para coletar respingos e sobras que caem do molde.

Ao observar o esquema acima, percebeu-se que era possível fazer uma máquina de centrifugação aproveitando equipamentos obsoletos dentro da oficina do AMRJ. Para conseguir realizar a fundição por este processo foi realizada uma adaptação de baixo custo e alta eficácia pelos servidores públicos federais do AMRJ. A solução encontrada foi a adaptação de um torno universal que estava desativado por problemas no barramento e no fuso de abrir roscas.

Aproveitando assim o movimento de sua placa como uma centrífuga e seu porta-ferramentas como apoio móvel para um direcionador (funil) para o fundido alcançar o interior do molde e distribuir o material uniformemente enquanto a placa gira e cria a pressão necessária para uma melhor fundição.

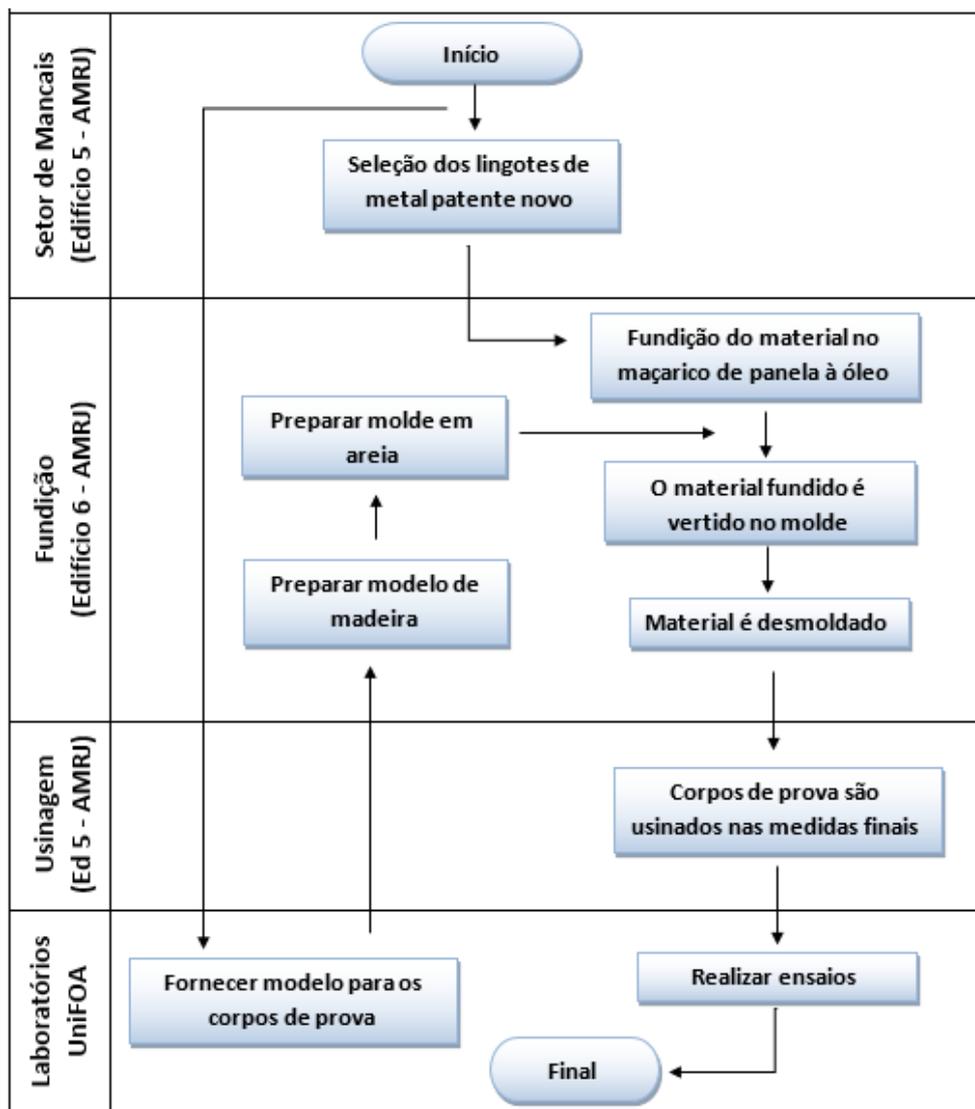
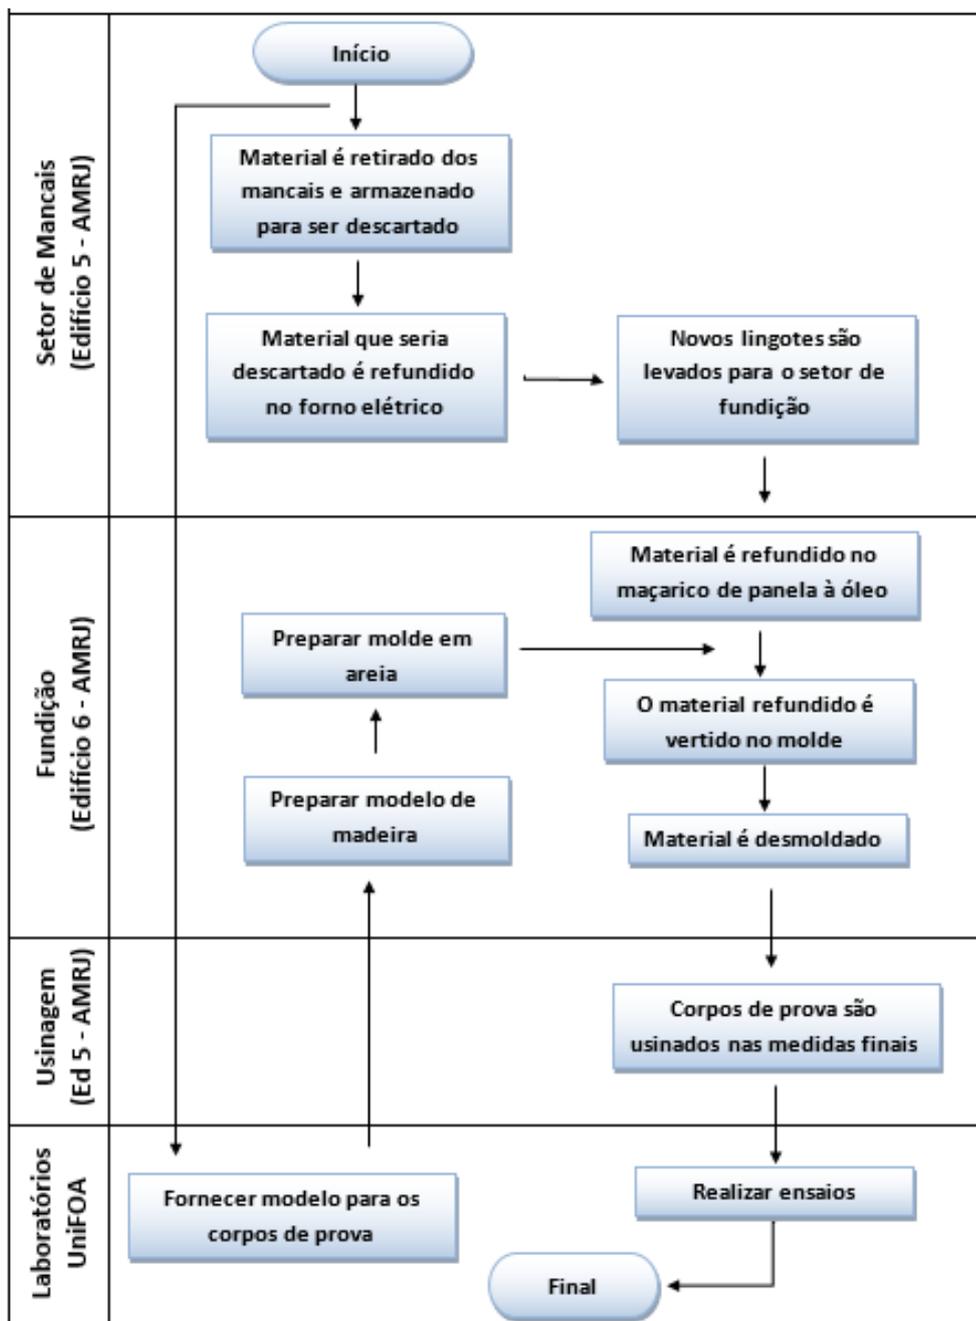
Para que o processo de preparação das amostras fosse melhor assimilado é demonstrado sistematicamente, na figura 16, o fluxograma para o processo de obtenção dos corpos de prova do metal patente novo, e na figura 17, o processo para o corpo de prova feito com metal patente reaproveitado.

Figura 16. Fluxograma para obtenção dos corpos de prova do material novo. Fonte: autor.

Figura 17. Fluxograma para obtenção dos corpos de prova do material reaproveitado. Fonte: autor.

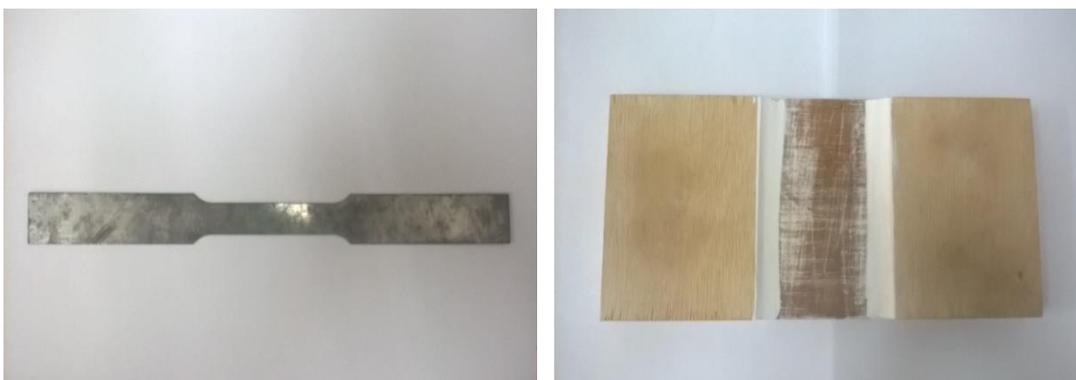
Figura 18. Modelo padrão (a) e Modelo de madeira (b). Fonte: autor.

preparar o modelo. O modelo, da Figura 18 (b), nas dimensões de 250x100x20 mm foi preparado na Oficina de Fundição do AMRJ, pelos artesãos moldadores, em madeira a partir do modelo padrão, figura 18a, cedido pelo Laboratório de Ensaios do UniFOA.

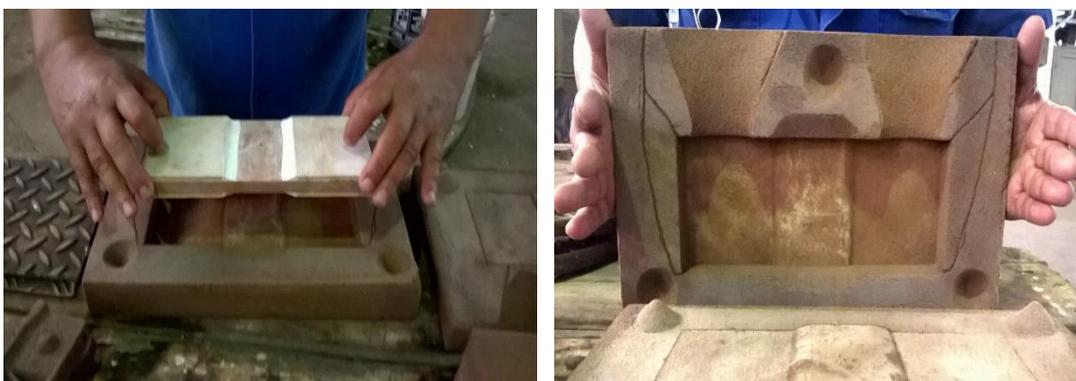
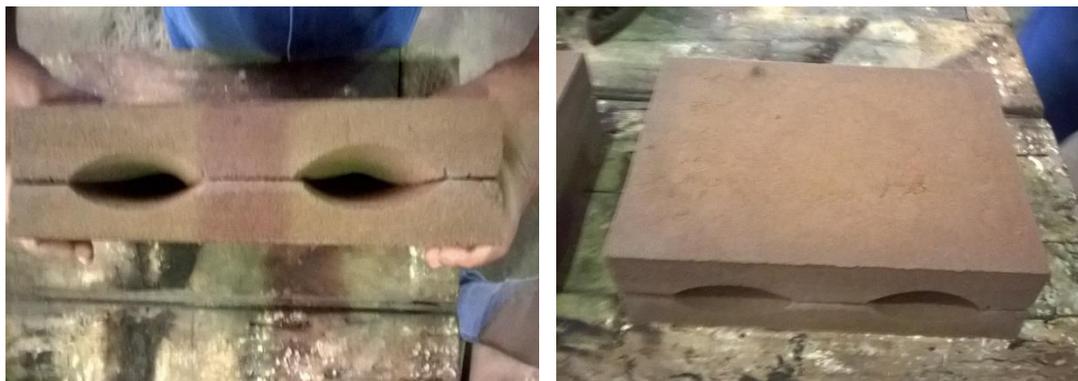
O molde se caracteriza por duas peças moldadas em areia, conforme mostrado nas figuras 19 e 20, que quando se fecham formam uma cavidade no formato da peça que será fundida.

Figura 19. Atividade de moldação (a) e Molde aberto (b). Fonte: autor.

Figura 20. Molde fechado (a) e (b). Fonte: autor.

O molde foi preparado pelo setor de Fundição do AMRJ pelo processo de Areia à Base de Óleo (areia + óleo de macho) estufada à 300 °C, por 2 horas. Foram utilizados 12 kg de areia para fundição, base módulo finura AFS 50/70, concentração granulométrica de 50 a 70%, impureza e óxido menor que 1%, perda ao fogo máxima de 0,3% à 1200 °C, foi utilizado o óleo do tipo Macho Fix na mistura da areia.

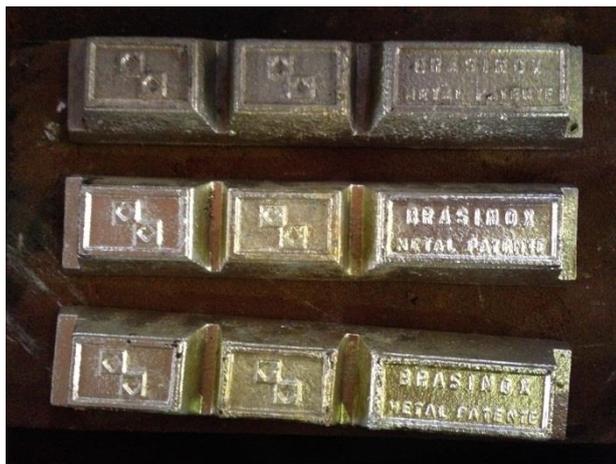
Figura 21. Lingotes do metal patente novo. Fonte: autor.

O material novo foi fornecido em lingotes, conforme a figura 21, e foi posteriormente refundido e vertido nos moldes para obtenção do respectivo corpo de prova.

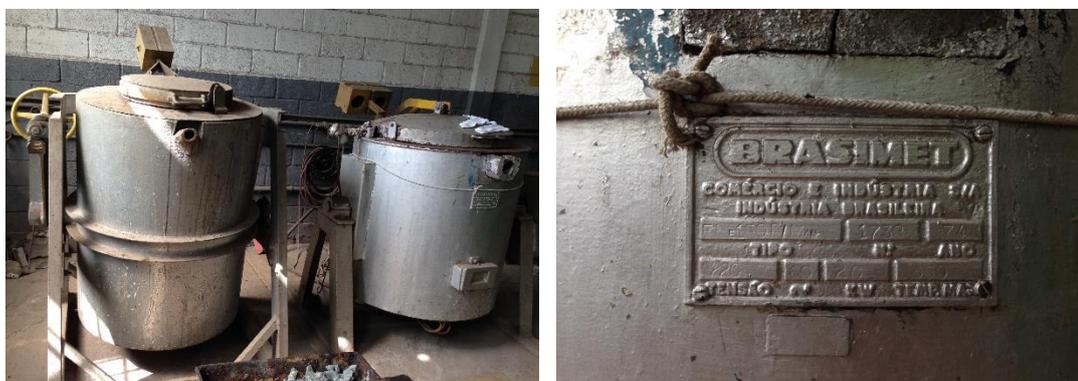
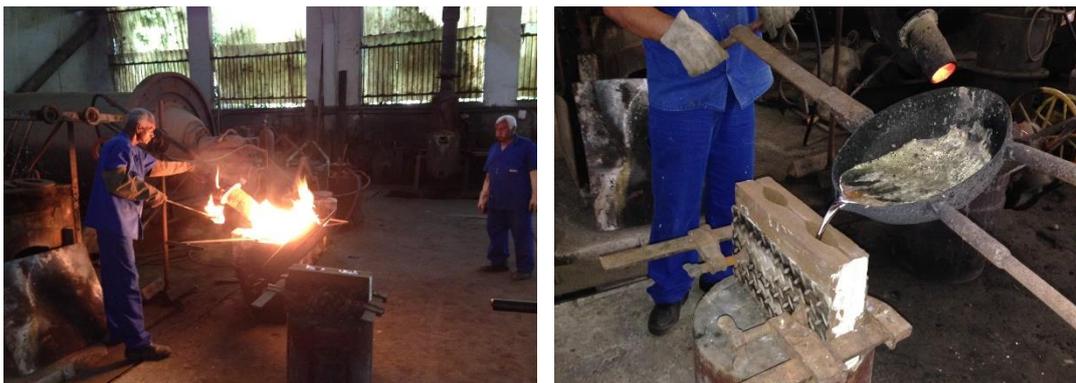
Inicialmente o metal patente descartado de alguns mancais foi fundido no forno elétrico da figura 22, onde as impurezas maiores (escória) foram separadas, resultando em um lingote que foi refundido no maçarico de panela, figura 23 (a), onde foi retirada novamente a escória e o metal líquido foi vertido no molde, figura 23 (b), já preparado anteriormente.

Figura 22. Fornos elétricos para fundição (a) e Detalhe dos fornos (b). Fonte: autor.

Figura 23. Fundindo metal patente (a) e Vertendo o metal líquido no molde (b).
Fonte: autor.

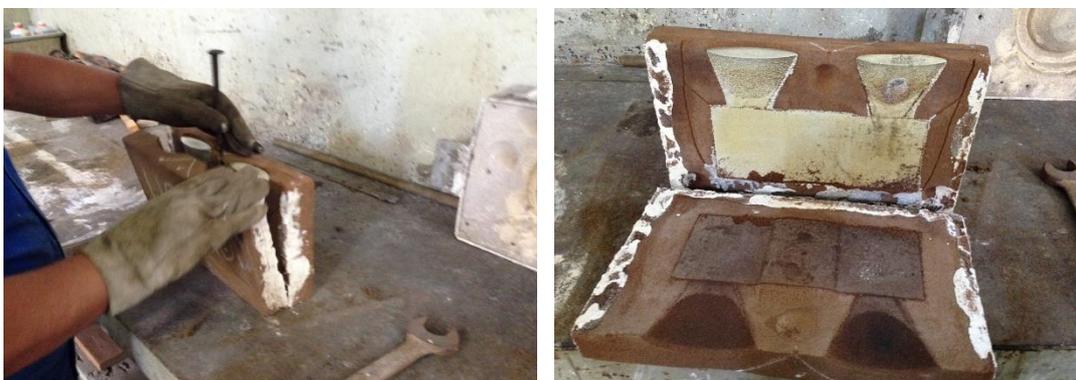
Figura 24. Abertura do molde (a) e Molde aberto (b). Fonte: autor.

Após isto, aguardou-se o resfriamento do metal e o molde foi aberto, figura 24, retirando a peça bruta que depois foi levada para ser rebarbada. Com isto foram obtidos dois blocos de metal patente, sendo um com metal patente novo e outro com metal patente reaproveitado, que foram enviados para o setor de usinagem.

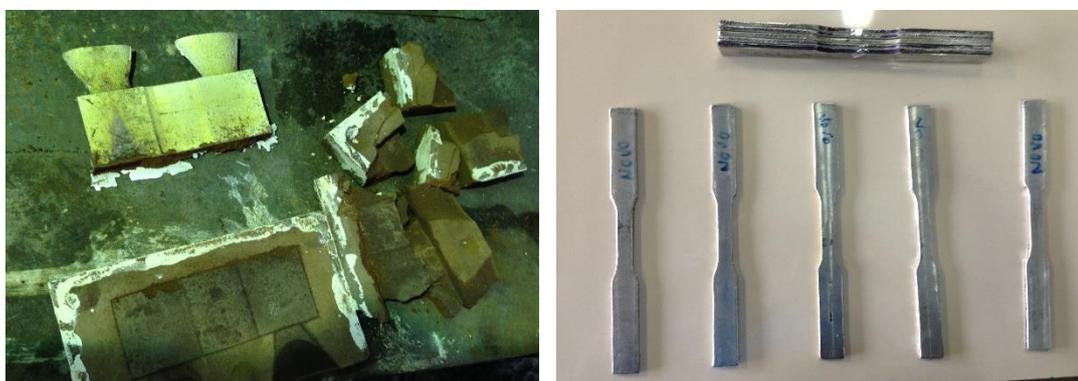
Figura 25. Corpo de prova bruto desmoldado (a) e Corpo de prova finalizado (b).

Num total de 10 corpos de prova de cada bloco, dentre os quais foram selecionados 5 de cada tipo que receberam marcações de “N” para o material Novo e “R” para o material Reaproveitado, conforme mostra a Figura 25(b).

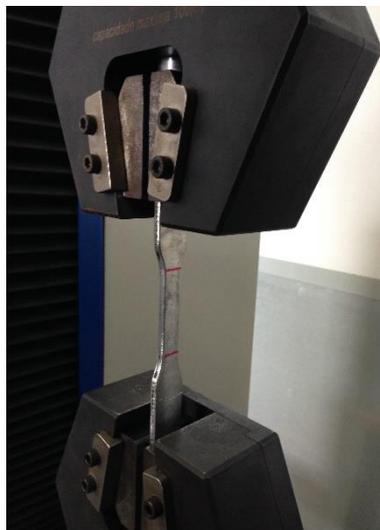
Figura 26. Corpo de prova sendo ensaiado. Fonte: autor.

Para este ensaio foi utilizado o equipamento universal de ensaios mecânicos – EMIC DL 10000, do Laboratório de Ensaio do UNIFOA, com a taxa de carregamento de 3mm/min e célula de carga de 500 kgf, mostrada na figura 26, conforme a norma NBR 6892-1 [32].

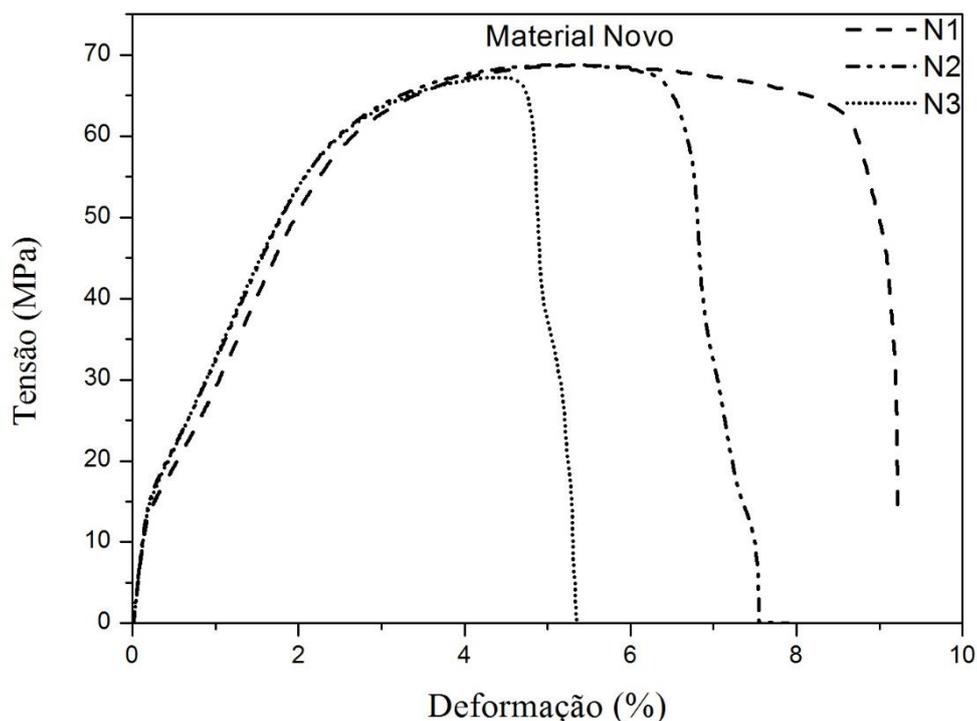
Figura 27. Curva de engenharia do ensaio de tração tensão x deformação do metal patente novo. Fonte: autor.

A figura 27 apresenta as curvas de engenharia de deformação x tensão obtidas pelo ensaio de tração do metal patente novo, recebido do fornecedor e refundido para confecção das amostras, que juntamente com as informações da norma ASTM B23 servirá de parâmetro para o experimento, ou seja, ele é o mais próximo da realidade encontrada em campo. Em alguns casos passados, testados pelo Controle de Qualidade do AMRJ, nem mesmo o material novo atendeu aos requisitos da Norma.

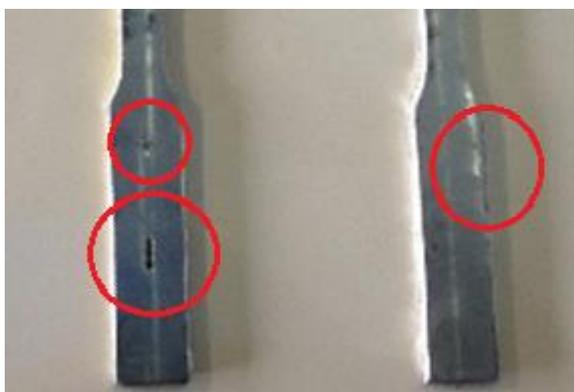
Figura 28. Defeitos no corpo de prova. Fonte: autor.

28, onde aparecem vazios encontrados na fundição por gravidade de duas amostras de metal patente novo que foram descartadas.

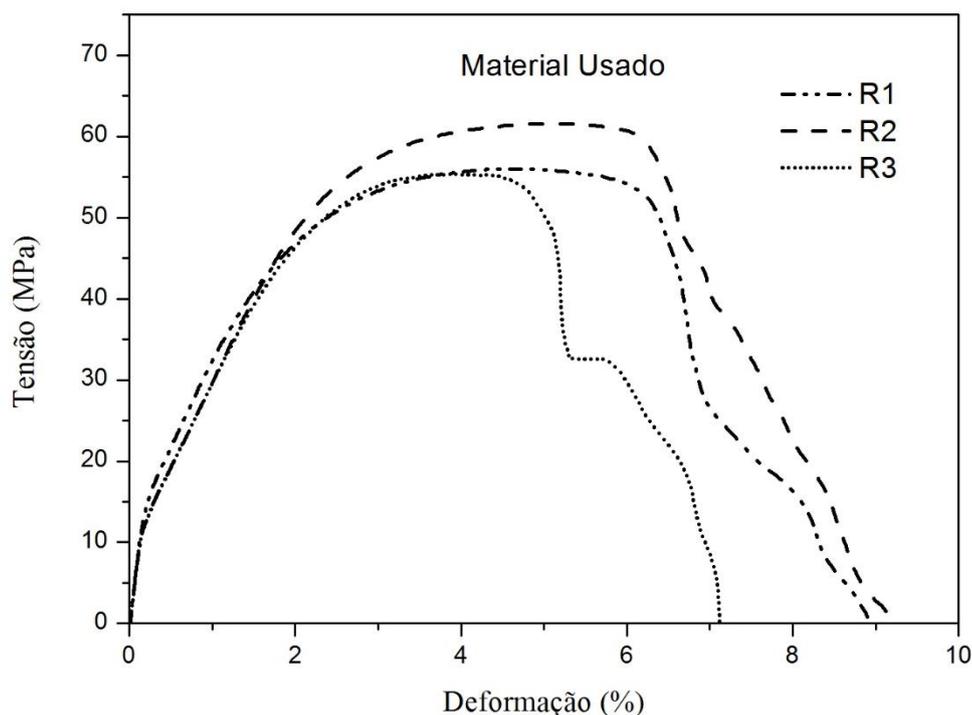
Figura 29. Curva de engenharia do ensaio de tração tensão x deformação do metal patente reaproveitado. Fonte: autor.

misturando-o com outras sobras de metais e cordoalhas, além de sucatas diversas, o que provavelmente impossibilita um tratamento adequado do metal. O ideal seria a fundição e o armazenamento do metal patente usado em um recipiente adequado e limpo, o que facilmente pode ser conseguido se a atividade de reutilização for implantada no setor.

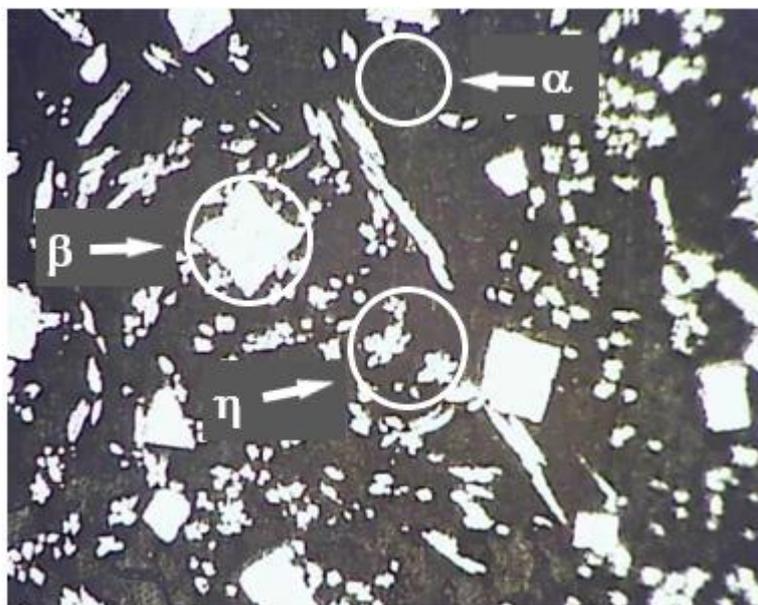
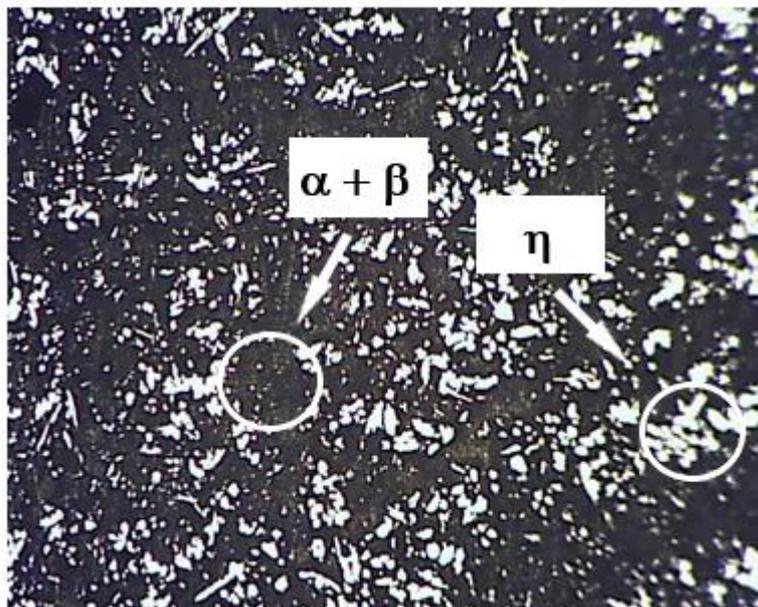
As figuras 30 e 31 mostram as imagens obtidas por microscopia óptica do metal patente novo e do recuperado, após a fundição. Observa-se que ambas microestruturas apresentam precipitados a base de cobre (η) com a matriz de estanho (α). Quanto a morfologia o metal patente novo apresenta precipitados de forma mais heterogênea, figura 30, em relação ao metal patente recuperado, figura 31. Outra característica observada é a deficiência de antimônio precipitado na forma de cubos (β) no metal patente recuperado, estando em desacordo com a configuração esperada para o metal como se fosse novo.

Figura 30. Microestrutura do material novo realizado por MO com aumento de 100X.
Fonte: autor.

Figura 31. Microestrutura do material recuperado realizado por MO com aumento de 100X. Fonte: autor.

Pela tabela 5 pode-se observar que o material reaproveitado tem 7,3% de antimônio, corroborando com a estrutura mostrada pela MO da figura 31 e pela MEV da figura 34, onde devido a quantidade de antimônio ser inferior a 7,5% não apresenta a formação de cubos de SnSb [11]. Porém, mantendo a quantidade entre 7,0 e 8,0%, conforme pede a norma ASTM B23 [7].

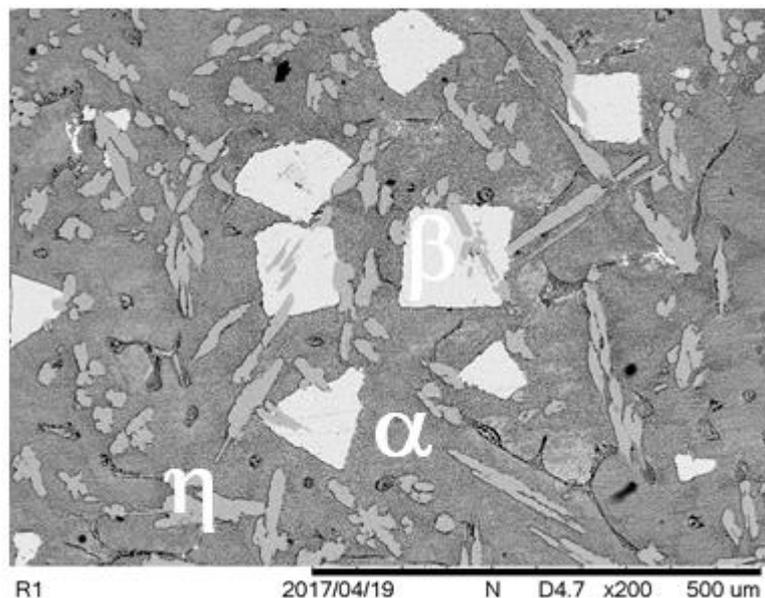
Figura 32. Microestrutura do material novo realizado por MEV com aumento de 200X. Fonte: autor.

Na figura 32 percebem-se nitidamente as fases α (solução sólida de Sn, Cu e Sb), β (composto Sn-Sb) e η (composto Cu_6Sn_5) do metal novo, também aparentes na microscopia óptica da figura 30.

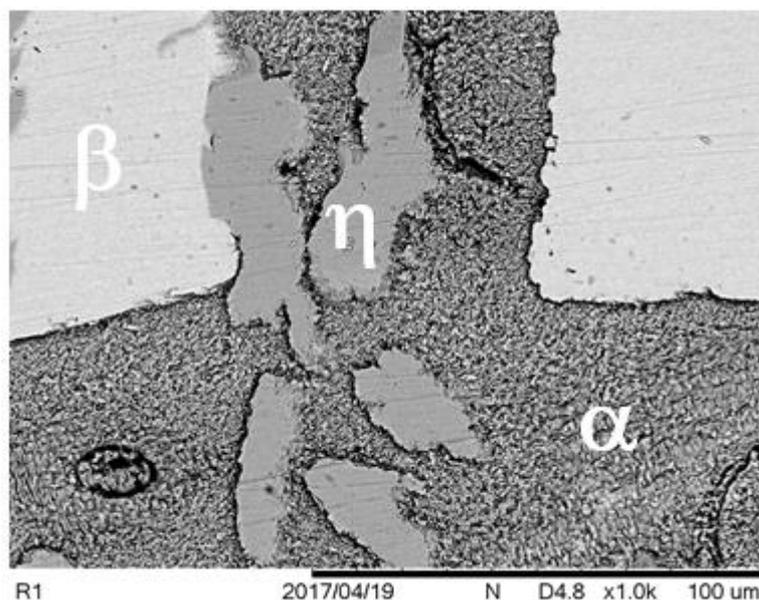
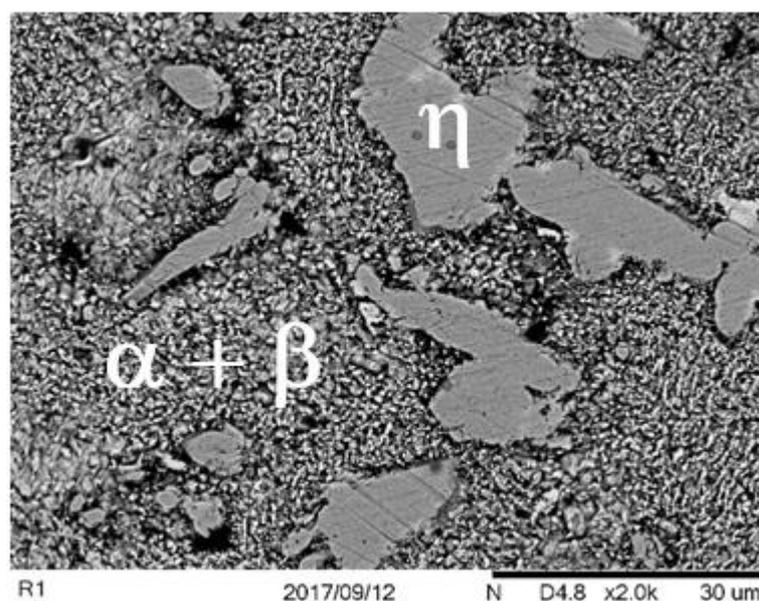
Na microestrutura do material novo realizado por MEV, com aumento de 1000X, apresentado na figura 33, observa-se também as três fases presentes, mostrando a estrutura de cristais duros e resistentes ao desgaste combinada com a matriz mole advinda do estanho, que permite a circulação do óleo lubrificante entre os cristais durante o funcionamento, mencionada por Barykin [5]. O que não foi observado na estrutura do material reaproveitado, mostrada na figura 34.

Figura 33. Microestrutura do material novo realizado por MEV com aumento de 1000X. Fonte: autor.

Figura 34. Microestrutura do material recuperado realizado por MEV com aumento de 1000X. Fonte: autor.

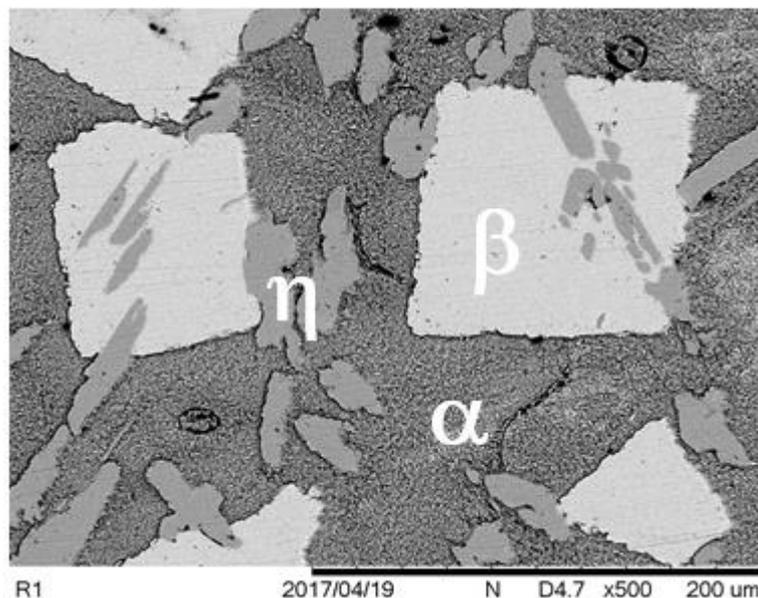
Figura 35. Fases de composição da liga observadas no material novo. Fonte: autor.

Na figura 35, com o aumento de 500X, as fases que compõem a liga podem ser melhor observadas, chegando a ter até mesmo uma percepção das porcentagens de cada uma.

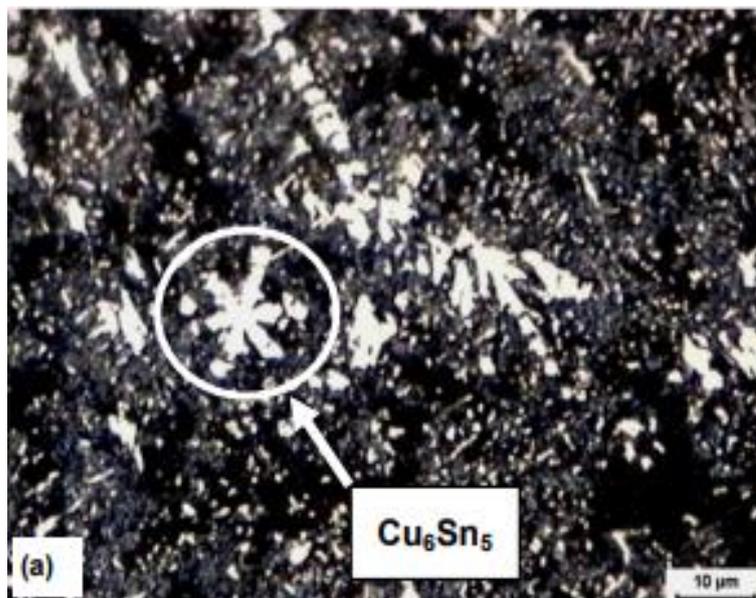
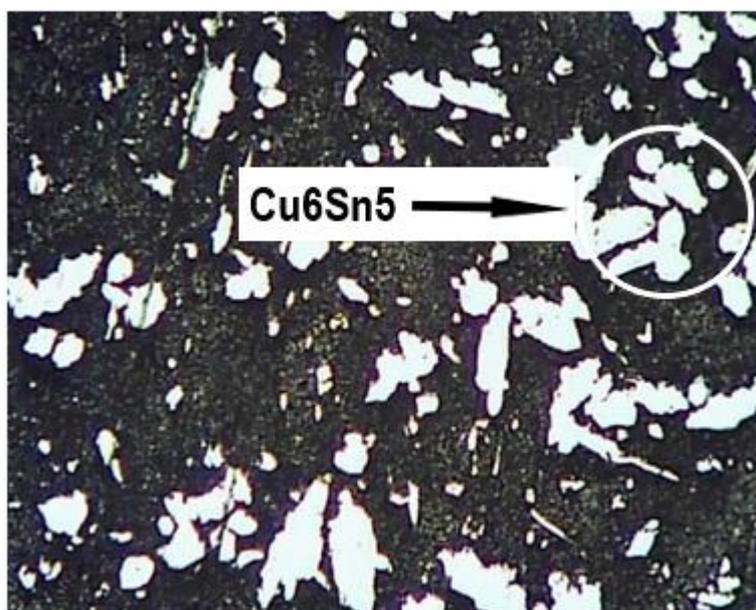
Ao se comparar a figura 36 apresentada por Zeren [11] de um material da liga 2 com 7,2% de antimônio e a figura 37 do metal patente reaproveitado, nota-se que ambos não apresentam a precipitação dos cubos de SbSn por estarem com menos de 7,5% de Sn. Desta forma a estrutura do material fica mais refinada, porém tem reduzida a sua resistência à tensão de compressão [11].

Figura 36. Metal patente - Liga 2, (89,2% Sn, 7,2% Sb, 3% Cu e 0,4% Pb) 500X.
Fonte: [11]

Figura 37. Metal patente recuperado ampliado 400X. Fonte: autor.

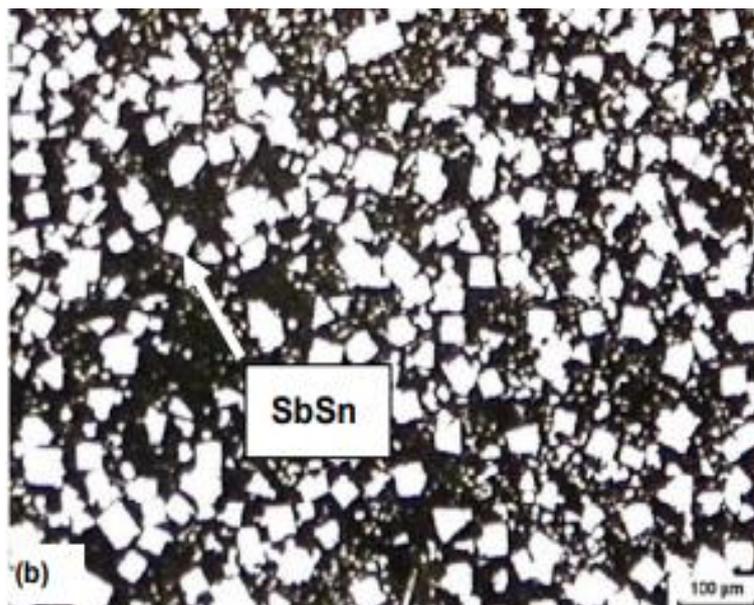
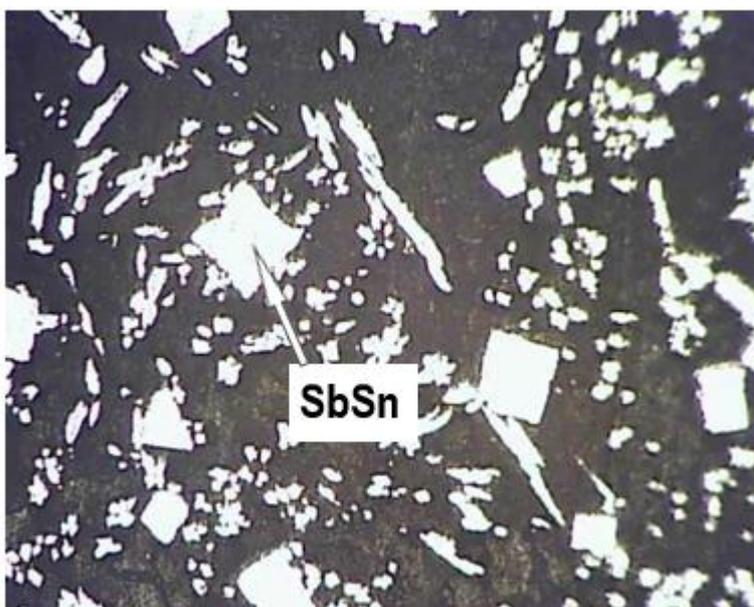
Na figura 38 é apresentada a imagem de um metal patente de liga 5 com 20,2% de Sb o que gera os precipitados de SbSn. Comparando-o com a figura 39 do metal patente novo, com 7,96% de Sb, onde nota-se o início da formação de alguns cubos de SbSn, corroborado por Zeren [11].

Figura 38. Metal patente liga 5, (60,3% Sn, 20,2% Sb, 2,6% Cu e 16,6% Pb). Fonte: [11]

Figura 39. Metal patente novo (88,45% Sn, 7,96% Sb, 3,32% Cu e 0,241% Pb).
Fonte: autor.

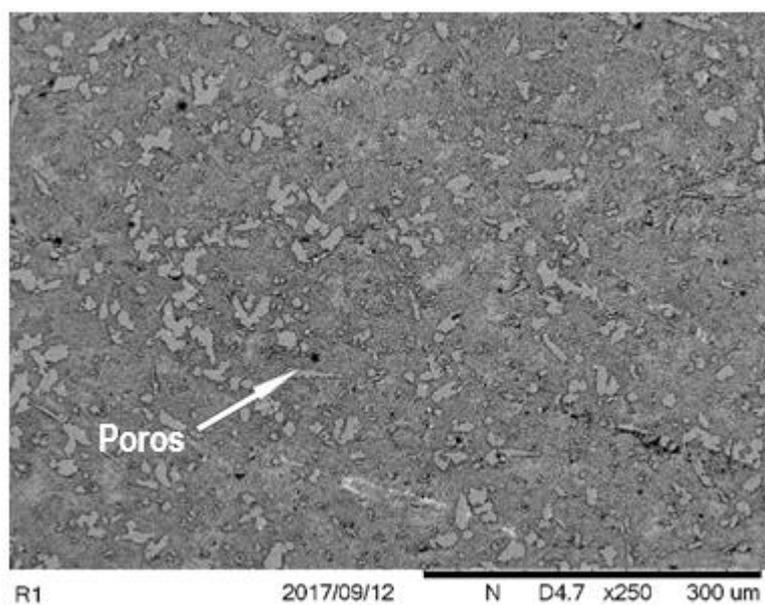
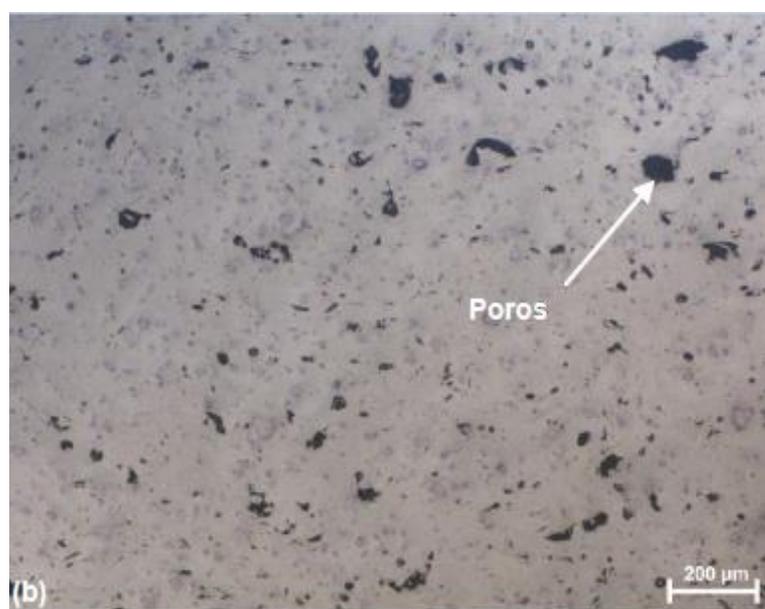
Na figura 40 se observam alguns pontos pretos, que inicialmente foram considerados como contaminação. Ao se analisar a figura 41 [11] pôde-se concluir se tratar de poros no material, podendo ser observado também que os mesmos se apresentam em pequenas quantidades.

Figura 40. Microestrutura do material recuperado realizado por MEV com aumento de 250X. Fonte: autor.

Figura 41. Presença de poros em ligas de metal patente. Fonte: [11]
