**ELABORAÇÃO DE PROCEDIMENTOS TÉCNICOS PARA ANÁLISE
DE VIABILIDADE DE REAPROVEITAMENTO DE METAL PATENTE
(SN-SB-CU) PARA FABRICAÇÃO DE MANCAIS DE DESLIZAMENTO
PARA OS NAVIOS DA MARINHA DO BRASIL.**

Dissertação apresentada ao Mestrado Profissional em Materiais do Centro Universitário de Volta Redonda – UniFOA, como requisito obrigatório para obtenção do título de Mestre em Materiais, sob a orientação da Profa. Dra. Monique Osório Talarico da Conceição, na área de concentração de processamentos e caracterização de materiais e linha de pesquisa de materiais metálicos.

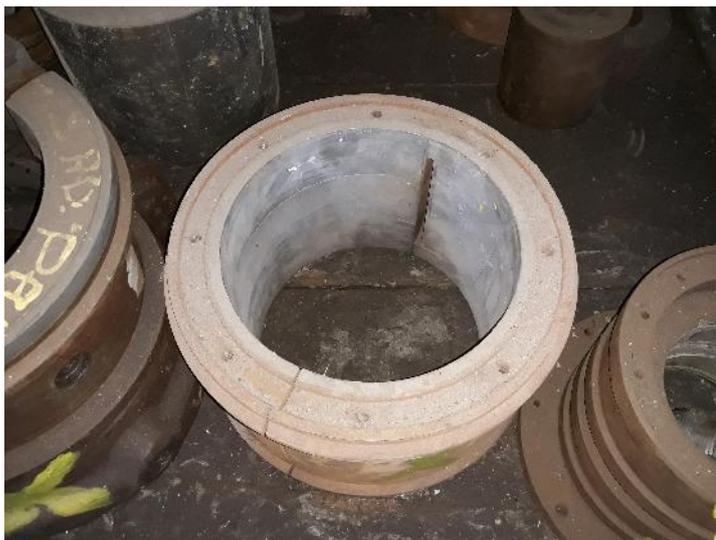
Figura 42. Mancais limpos prontos para enchimento. Fonte: autor.

Atualmente os mancais somente são limpos após o derretimento do metal patente em uso, figura 42, antes de serem preparados para o enchimento.

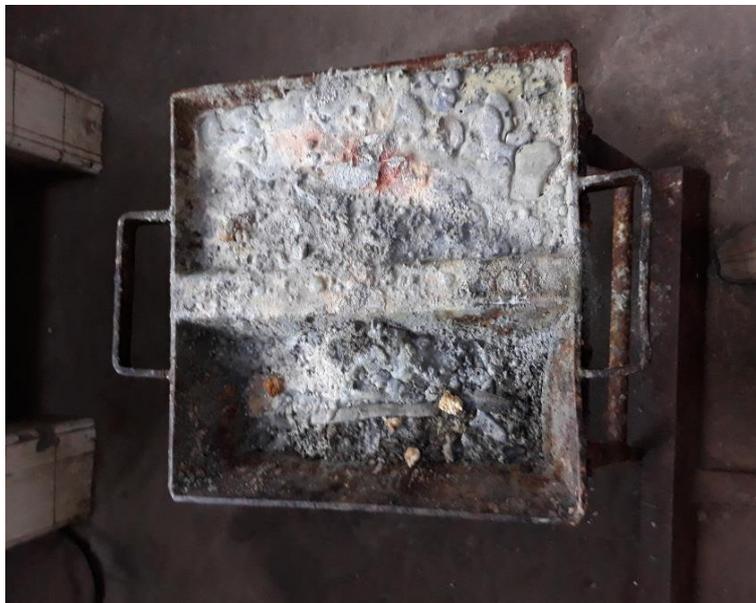
Figura 43. Recipiente de depósito do metal patente para descarte. Fonte: autor.

manca durante o enchimento, e até mesmo lixo comum, o que provavelmente impossibilita manter uma liga homogênea e correspondente com a original.

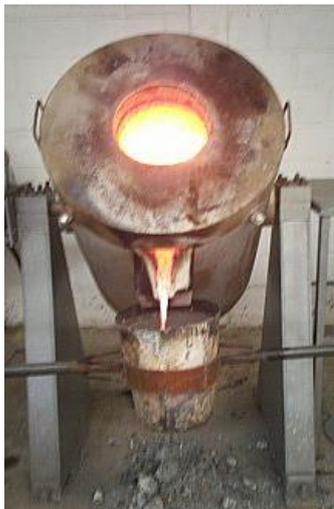
Figura 44. Forno com orifício abaixo da borda. Fonte: [45]

E por fim a mudança do recipiente de fundição, mudando o orifício de escoamento do fundido da borda para o meio ou fundo do cadinho, o que forçaria o metal líquido escoar enquanto a escória ficaria retida no recipiente.
