# **FABRICAÇÃO E CARACTERIZAÇÃO DE COMPÓSITOS DE CONCRETO COM ADIÇÃO DE FIBRA DE COCO PARA CONFECCÃO DE PISOS PERMEÁVEIS**

**MESTRANDO: Jáder Cristian Fernandes**

MESTRADO PROFISSIONAL  
EM **MATERIAIS**

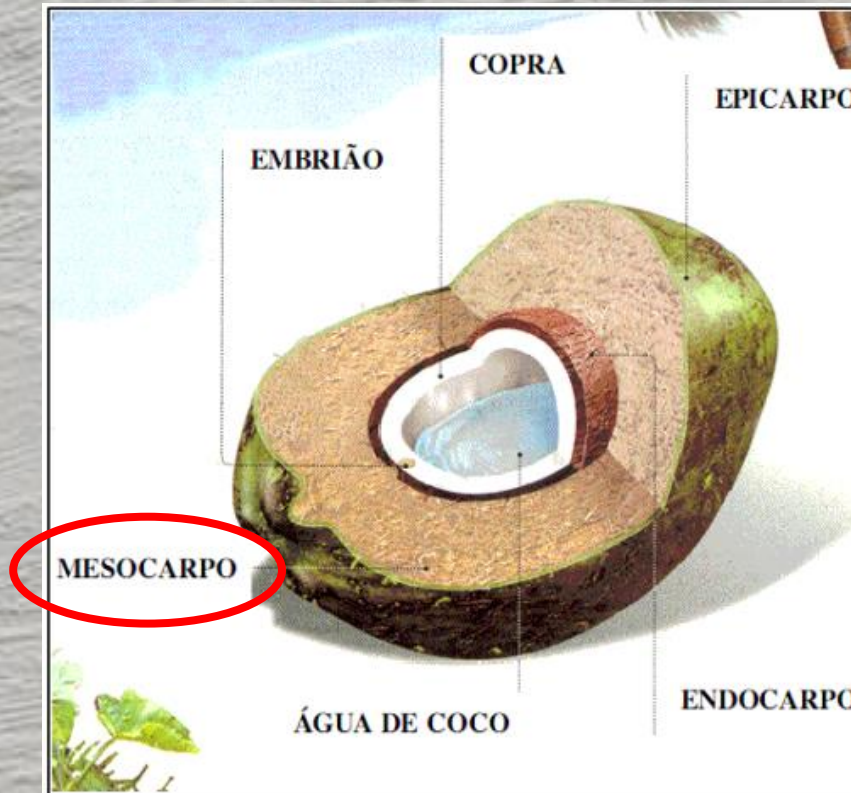
Figura 5: Estrutura do fruto de *Cocos nucifera* L.  
Fonte: EMBRAPA, 2016

**O coqueiro (*Cocos nucifera* L.) é um membro da família *Arecaceae*. No Brasil, o coqueiro chamado de anão é o mais comum e cultivado, sendo o fruto a parte da planta mais utilizada (Figura 5).**

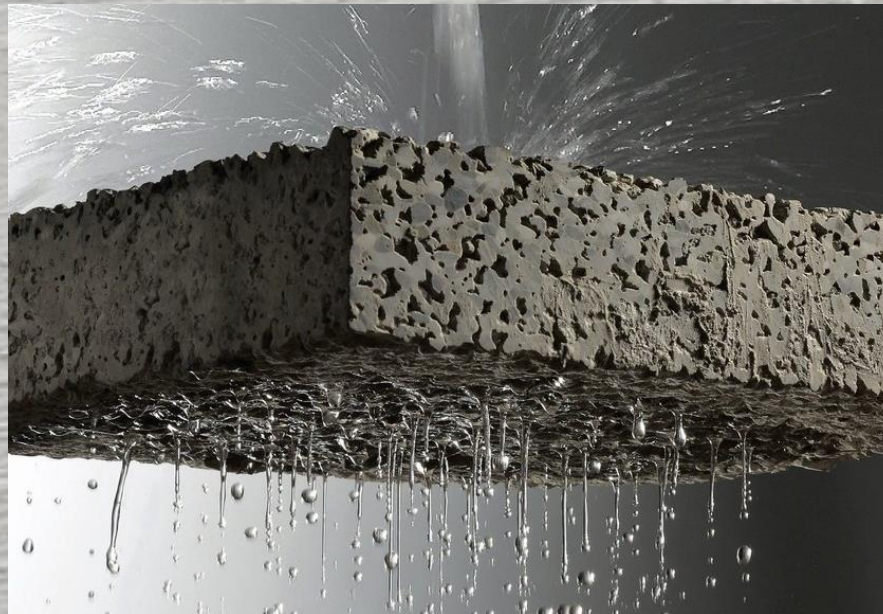
**É o pavimento que atende concomitantemente às exigências de esforços mecânicos e também condições de rolamento e cuja estrutura permite condutividade hidráulica também chamada de percolação e/ou o acúmulo provisório de água das precipitações, diminuindo assim o escoamento superficial, sem causar dano a sua estrutura.**

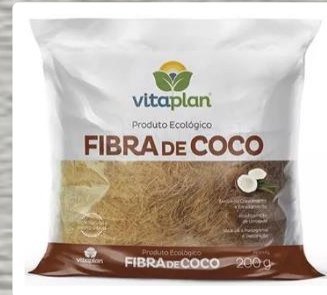
**Figura 12: Fibra de coco ainda na embalagem da VITAPLAN**

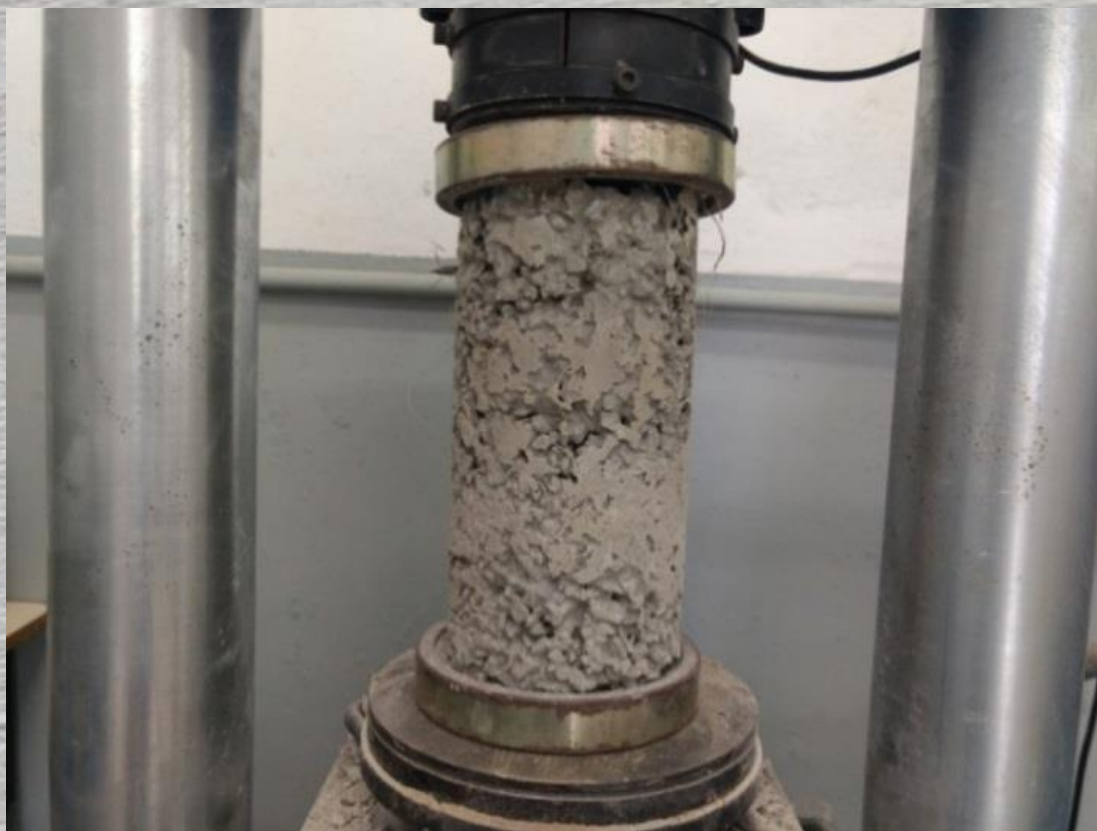
Figura 21: Rompimento dos CP's na EMIC PC150C

Foi utilizado a prensa EMIC modelo PC150C, com capacidade máxima de 100 MPa onde foi aplicada a carga até o rompimento do CP, conforme NBR 5739/2007.

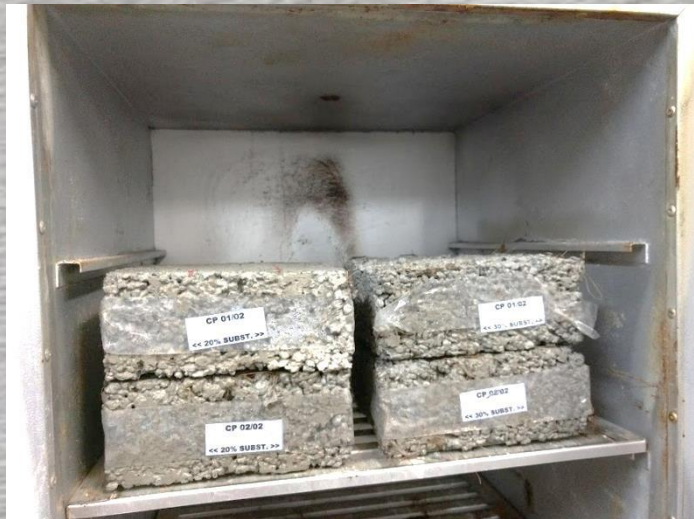
Figura 23: Secagem dos CP's em estufa  
Fonte: Autor, 2018.

**Para determinação do índice de vazios e absorção de água utilizamos como referência a NBR 9778/1987.**

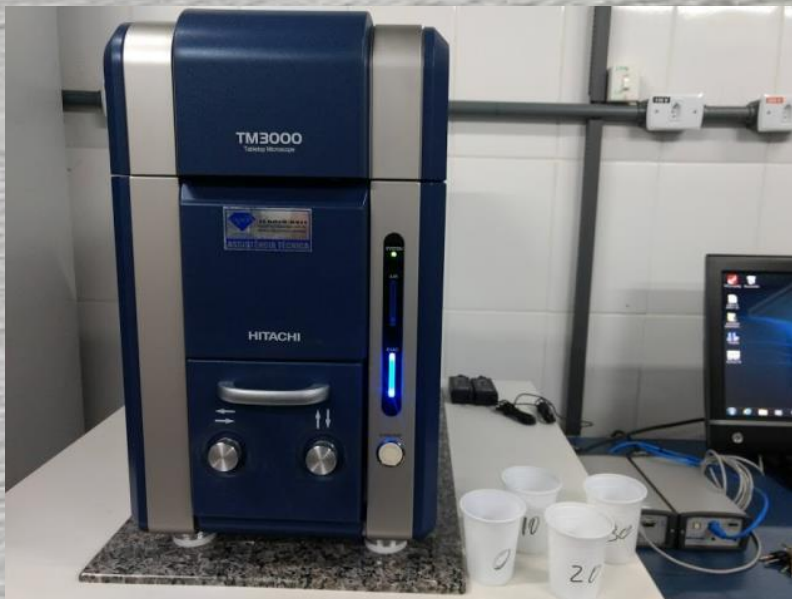
Figura 27: MEV Hitachi modelo TM 3000  
Fonte: Autor, 2018.

**Neste ensaio foi utilizado o equipamento da marca Hitachi e modelo TM 3000, conforme as Figuras Figura 27 e Figura 28 a análise foi realizada por um detector de elétrons secundários, com uma tensão no tubo de 5 kV. Foram colocadas amostras rompidas pelo ensaio de compressão axial na câmara de vácuo do equipamento e assim as imagens foram digitalizadas com ampliações 25X, 100X, 200X, 500X, 1000X e 2000X, para a análise morfológica da superfície.**

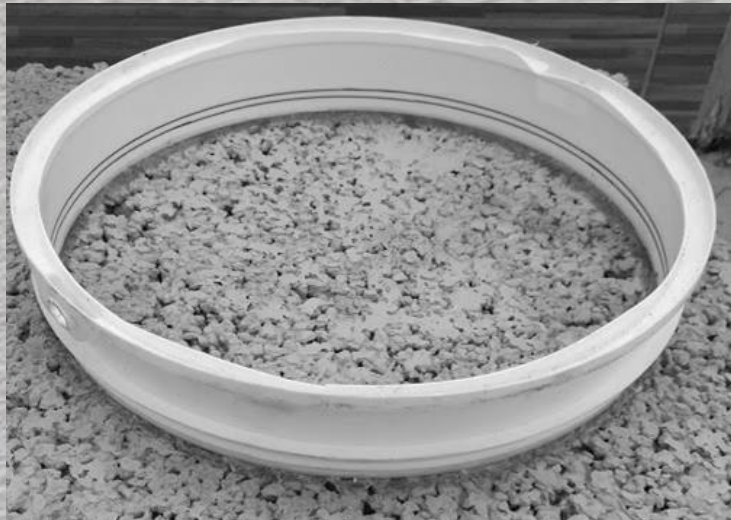
Figura 32: Montagem do ensaio para determinação do coeficiente de permeabilidade (a)  
Fonte: Autor, 2018.

**Os CP's foram limpos de modo a não ter sedimentos e outros materiais aderidos à placa de piso, logo após, o anel de infiltração foi posicionado em contato com o CP e vedado com massa de calafetar nesta área de contato, para não permitir vazamentos laterais.**

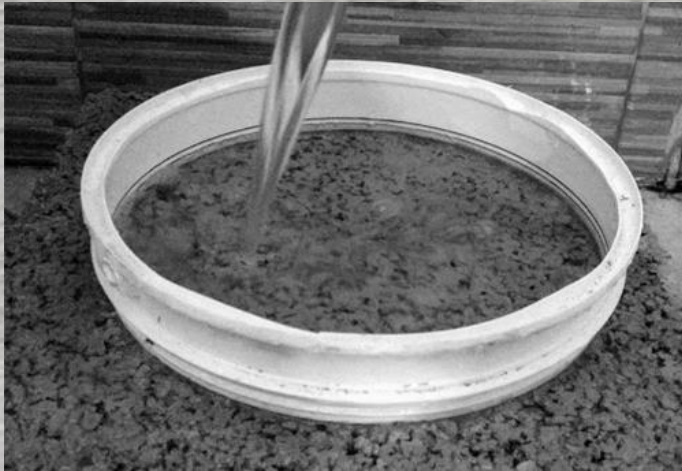
Figura 34: Determinação do coeficiente de permeabilidade

$$k = \frac{C.m}{(d^2.t)}$$
