**FUNDAÇÃO OSWALDO ARANHA
CENTRO UNIVERSITÁRIO DE VOLTA REDONDA
PRO-REITORIA DE PESQUISA E PÓS-GRADUAÇÃO
MESTRADO PROFISSIONAL EM MATERIAIS**

**DESENVOLVIMENTO DE PROTOCOLO PARA AVALIAÇÃO DA
AUTOCICATRIZAÇÃO DO CONCRETO COM A ADIÇÃO DE
PRODUTO CRISTALIZANTE E ANÁLISE DAS PROPRIEDADES
MECÂNICAS DEVIDO AO ATAQUE DE ÍONS SULFATOS**

Dissertação apresentada ao Mestrado Profissional em Materiais do Centro Universitário de Volta Redonda – UniFOA, como requisito obrigatório para obtenção do título de Mestre em Materiais, na área de concentração de processamento e caracterização de materiais Metálicos, Cerâmicos e Poliméricos e linha de pesquisa em materiais Compósitos.

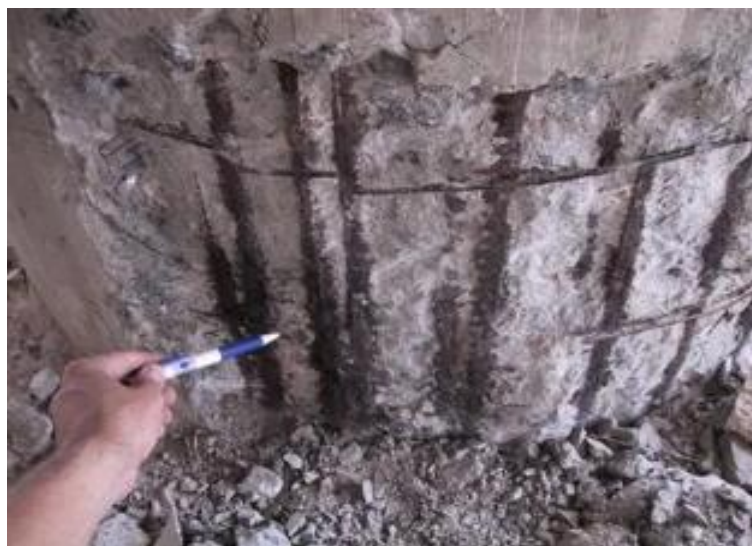
Figura 1: Degradação devido à carbonatação do concreto

elevada e a manutenção preventiva é negligenciada. A figura 1, mostra o processo de degradação devido à carbonatação do concreto.

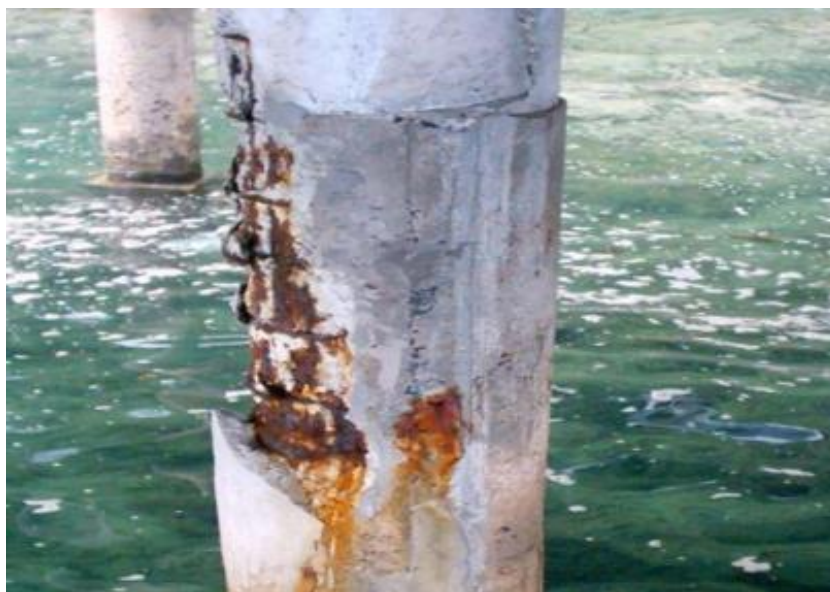
Figura 2: Ilustração de degradação do concreto por cloretos

armaduras. Além disso, tratamentos superficiais e inspeções periódicas são estratégias eficazes de mitigação. Segundo Ferreira *et al.* (2023), o controle tecnológico no lançamento e cura do concreto também desempenha papel essencial na prevenção desse tipo de degradação. A figura 2, ilustra a degradação do concreto devido ao ataque por do cloretos.

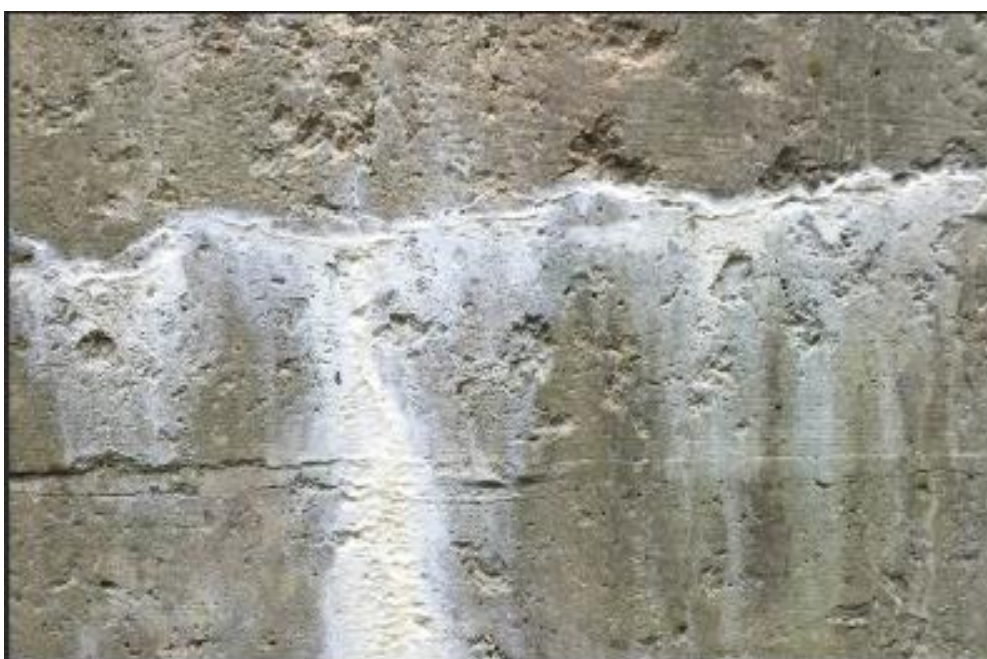
Figura 3: Degradação do concreto devido ao processo de lixiviação

Para mitigar os efeitos da lixiviação, recomenda-se a utilização de adições minerais pozolânicas, que promovem a formação de compostos menos solúveis, e o emprego de aditivos impermeabilizantes. De acordo com Fernandes *et al.* (2023), o controle da relação água/cimento, a boa cura e a aplicação de barreiras superficiais são estratégias eficazes para aumentar a resistência do concreto à lixiviação e prolongar sua vida útil. A figura 3, ilustra a degradação do concreto devido ao processo de lixiviação.

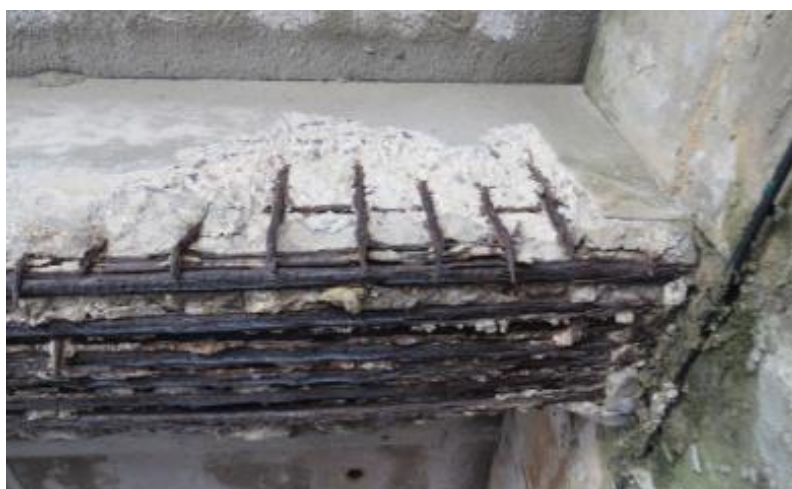
Figura 4: Degradação devido ao processo de corrosão das armaduras

A prevenção e o controle da corrosão exigem a adoção de práticas adequadas desde o projeto, como o uso de concretos de baixa permeabilidade, aditivos inibidores de corrosão e inspeções periódicas. Segundo Ferreira *et al.* (2023), a aplicação de revestimentos protetores e o uso de armaduras com proteção epóxi ou aço inoxidável têm mostrado bons resultados em obras com alta agressividade ambiental. A figura 4, ilustra a degradação devido ao processo de corrosão das armaduras.

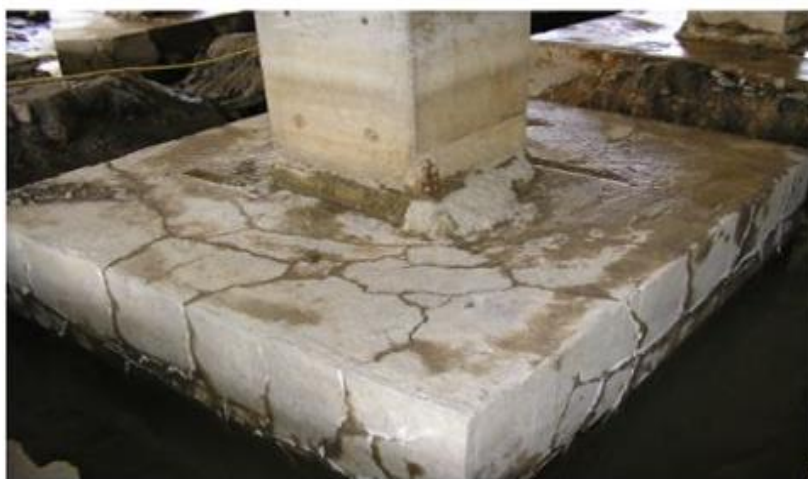
Figura 5 : Degradação devido ao processo da reação álcali agregado

A durabilidade do concreto frente à RAA depende do controle da umidade, do tipo de cimento e do uso de agregados comprovadamente não reativos. Estudos recentes enfatizam a importância da abordagem preventiva no projeto, como a limitação do teor de álcalis na mistura e o emprego de aditivos específicos. Conforme Ferreira *et al.* (2023), a gestão adequada desses fatores é essencial para evitar fissuração prematura e perda de desempenho estrutural. A figura 5 ilustra as anomalias em um bloco de fundação com padrão de fissuração típico de RAA (Pecchio *et al.*, 2006).

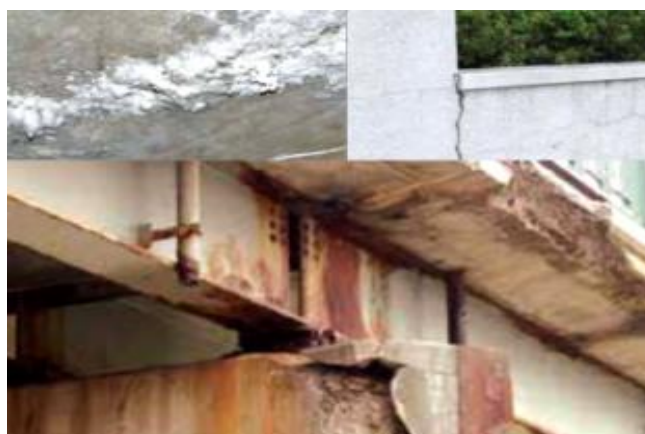
Figura 6 : Degradação do concreto devido ao ataque de íons sulfatos

Para mitigar os efeitos do ataque de sulfatos, recomenda-se a utilização de cimentos resistentes, como o cimento pozolânico ou com escória, além de adições minerais como metacaulim e sílica ativa. Outras estratégias incluem o uso de aditivos impermeabilizantes, controle da permeabilidade e adequação do cobrimento das armaduras. Conforme Ferreira *et al.* (2023), a prevenção começa no projeto e deve considerar as características do ambiente onde a estrutura será inserida. A figura 6, representa a degradação do concreto devido ao ataque de íons sulfatos.

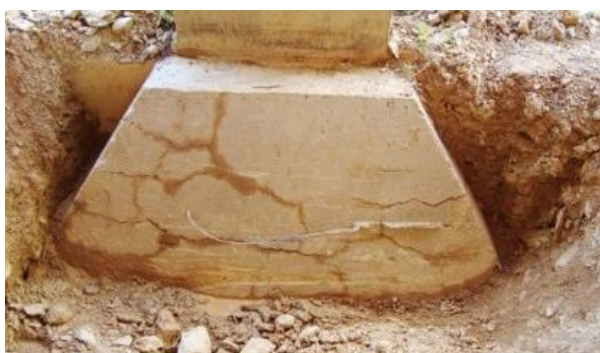
Figura 7 : Degradação devido a formação de etringita no interior do concreto

Para evitar a formação indesejada de etringita, recomenda-se o uso de cimentos com baixo teor de aluminatos e sulfatos, além de controle rigoroso da relação água/cimento e do processo de cura. Segundo Monteiro *et al.* (2023), o emprego de adições pozolânicas como metacaulim e escória pode ajudar a estabilizar os produtos de hidratação, diminuindo a mobilidade dos íons sulfato e a possibilidade de reações expansivas. A figura 7, representa a degradação devido a formação de etringita no interior do concreto.

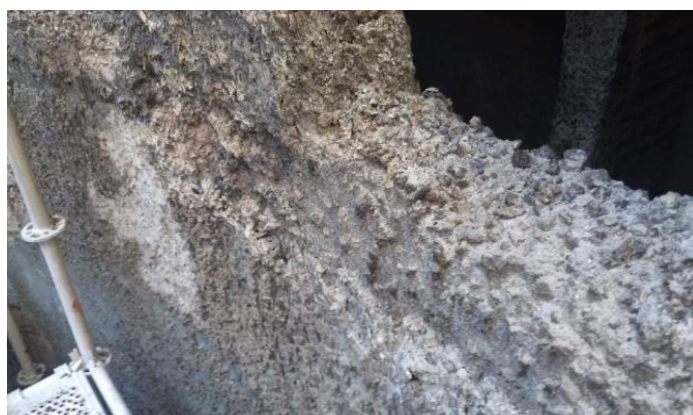
Figura 8 : Degradação do concreto devido a formação da taumasita

A prevenção da formação de taumasita envolve o uso de cimentos com baixo teor de aluminatos e sulfatos, controle da temperatura de cura e da exposição prolongada à umidade. Ferreira *et al.* (2023) recomendam o uso de adições pozolânicas, como metacaulim e escória de alto-forno, que ajudam a densificar a matriz do concreto e, desta forma, reduzir a penetração de agentes agressivos. A correta especificação de materiais e o entendimento das condições ambientais são fundamentais para evitar essa forma de ataque. A figura 8, mostra a degradação do concreto devido a formação da taumasita.

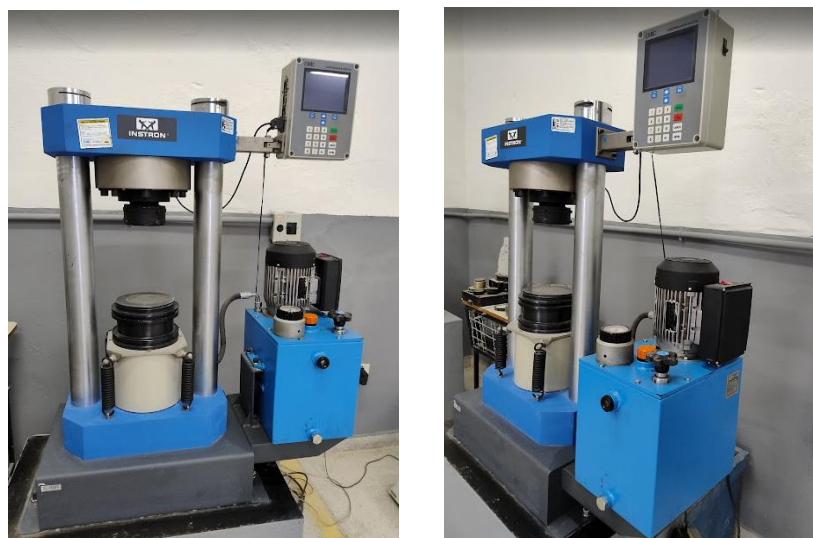
Figura 13: Prensa hidráulica usada para a realização dos ensaios

Foram produzidos 03 (três) corpos de prova cilíndricos (100 mm de diâmetro por 200 mm de altura) para as diferentes condições de exposição aos sulfatos e tempo de cura. Os ensaios foram realizados em dois grupos distintos de amostras, sendo o primeiro grupo, mantido em condições de cura convencional, sem exposição aos íons SO_4^{2-} e o segundo grupo, exposto a uma solução com 5% em massa de Na_2SO_4 , simulando um ambiente quimicamente agressivo. Os pratos de compressão do equipamento foram limpos e nivelados, e com o corpo de prova posicionado de forma centralizada foi aplicado uma carga de forma contínua até a sua ruptura, registrando a sua carga máxima suportada. A figura 13 apresenta a prensa hidráulica usada para a nos ensaios de compressão dos corpos de prova.

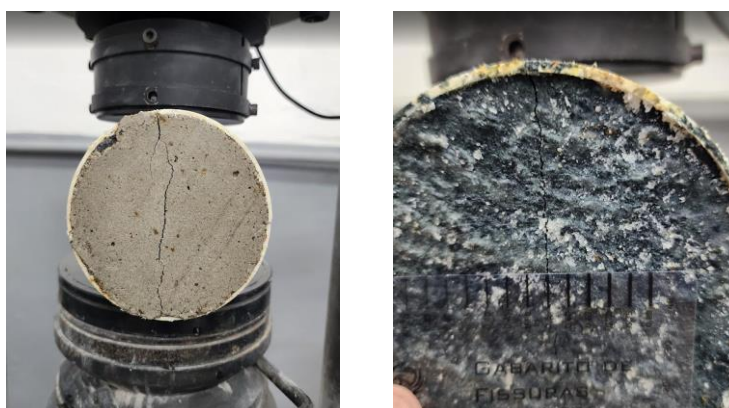
Figura 14: Formação de fissuras após o ensaio de resistência à tração por compressão diametral no corpo de prova

Os testes foram realizados no laboratório da instituição UNIFOA, onde foi utilizado para a realização do ensaio de resistência à tração por compressão diametral a prensa hidráulica Qualit Service, modelo YIMC114-7, número de série YIMIC114-7/zh/0257, com capacidade de 1000kN. Os corpos de prova foram selecionados de acordo com de cura e composição, posicionados horizontalmente na prensa e submetidos a uma carga contínua e controlada até o início do surgimento das fissuras, e sendo os resultados registrados automaticamente no sistema digital do equipamento e monitorados visualmente com as medições periódicas durante o teste para assegurar que não ultrapassassem o limite esperado de 5mm.

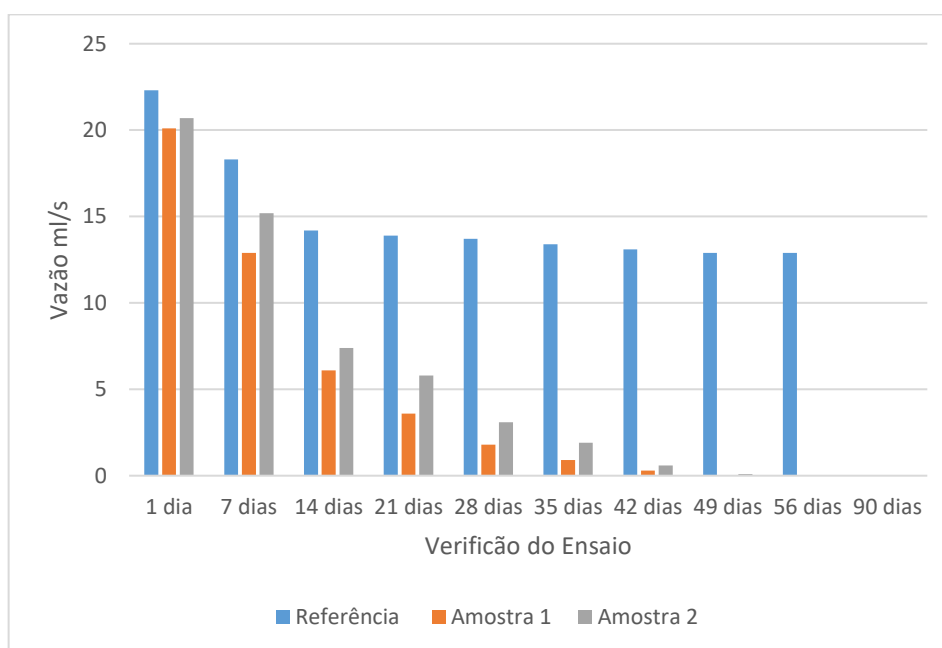
Figura 19 – Vazão volumétrica para a verificação e controle das fissuras em exposição aos íons sulfatos

Do ponto de vista técnico, o uso dos aditivos cristalizantes mostrou-se promissor não apenas na recuperação parcial da integridade da matriz cimentícia fissurada, mas também na preservação de propriedades mecânicas mesmo após exposição prolongada à ambientes agressivos. Dessa forma, este estudo reforça a viabilidade do uso de tecnologias autocatrizantes como estratégia preventiva e corretiva para estruturas sujeitas a ataques químicos, contribuindo para o aumento da vida útil e a redução de custos com manutenção.
