**CONTEÚDO DIGITAL PARA ENSINAGEM DE ANÁLISE E  
INTERPRETAÇÃO DE FALHAS MECÂNICAS**

Dissertação apresentada ao Programa de Mestrado Profissional em Materiais do Centro Universitário de Volta Redonda, como parte dos requisitos para a obtenção do grau de mestre em Materiais.

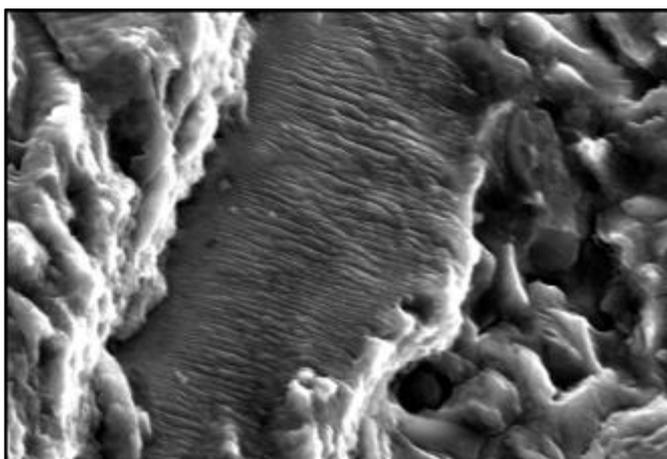
estágio II, que pode ter características marcantes tais como as estrias de fadiga (Figura 31). As estrias surgem em superfícies de fratura por fadiga de diversos materiais, tais como os metálicos de estruturas CCC, CFC e HC e muitos materiais poliméricos, e se formam perpendicularmente ao avanço da frente da trinca. A distância entre duas estrias está relacionada com a velocidade de propagação da trinca e esta distância varia com a história de carregamento (DIETER, 1981).

Figura 31: Estrias de fadiga de um material em liga de alumínio (AlSi7Mg0,3) (Ampliação: 4000X)  
Fonte: autora (2010)

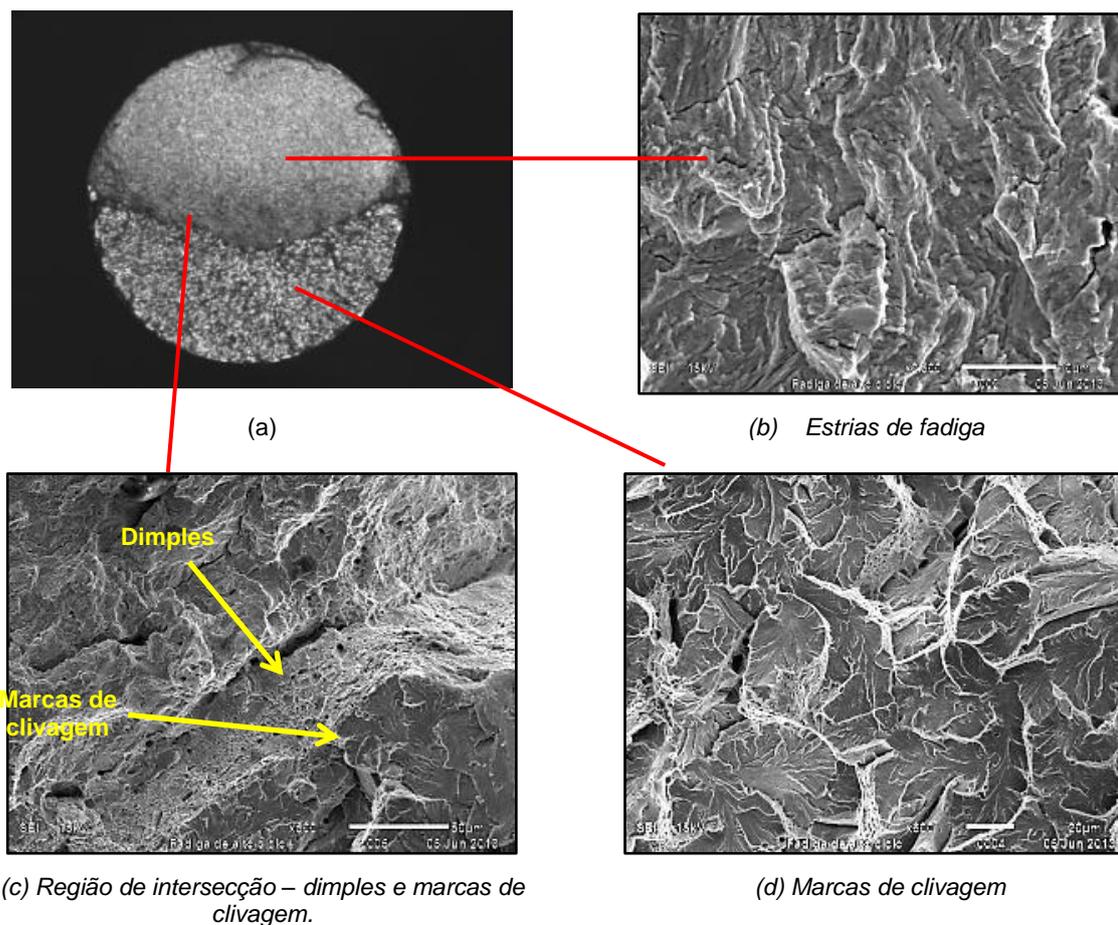
A Figura 33 mostra as superfícies de um corpo de prova, que fraturou quando submetido à fadiga de alto ciclo. Observa-se regiões com características de fratura por fadiga (Figura 33b), regiões de interseção entre fratura dúctil e fratura frágil, devido a presença de microcavidades (*dimples*) e facetas de clivagem (Figura 33c), e regiões com fratura totalmente frágil, devido as facetas de clivagem (Figura 33d).

Figura 33: Superfícies fraturadas de um corpo de prova submetido à fadiga de alto ciclo

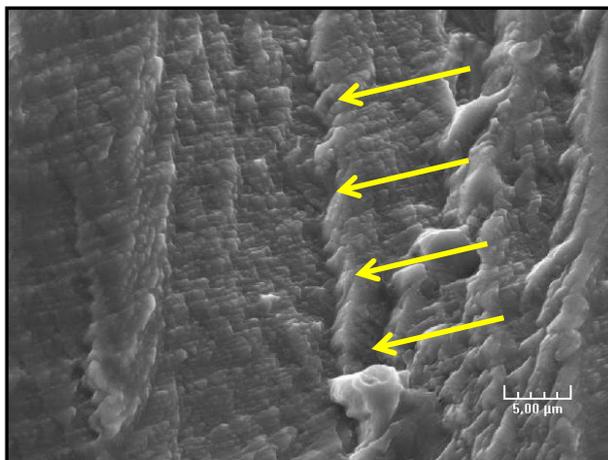
Figura 35: Fratura em fadiga mecânica de um alumínio. Presença de estrias que indicam o sentido de propagação da trinca  
Fonte: autora (2010)

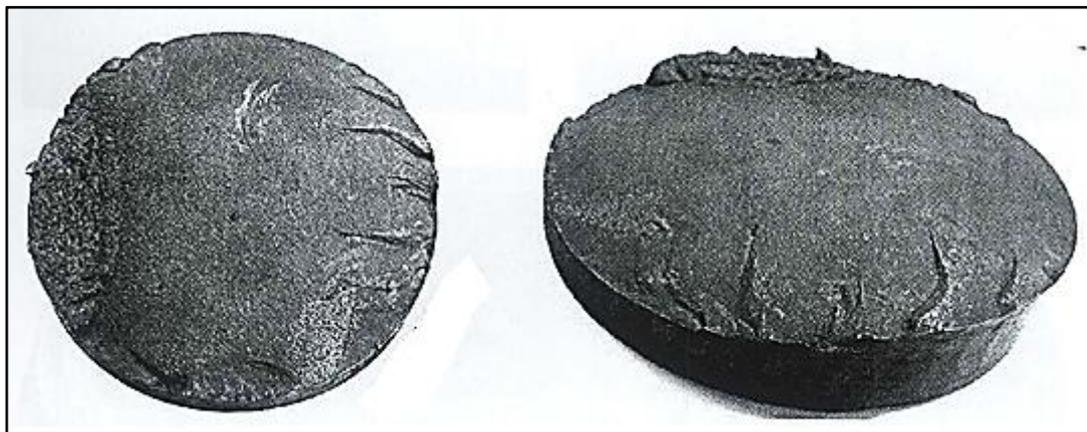
Figura 36: Fratura de um eixo com aspecto característico de marcas de catraca  
Fonte: Godefroid e Cândido (2011)

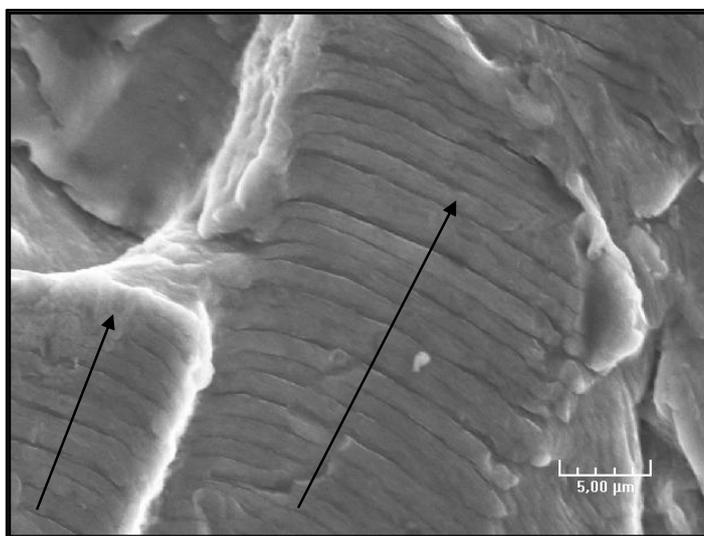
A propagação das trincas de fadiga térmica é transversal à direção da tensão. As trincas geralmente apresentam o formato de cunha, são transgranulares e preenchidas com óxidos. Entretanto, o trincamento pode ser axial ou circunferencial, ou ambos, no mesmo local. Em equipamentos de geração de vapor, as trincas geralmente seguem a margem da solda, devido à mudança de espessura que cria tensões mais elevadas. O trincamento geralmente nucleia na extremidade da conexão e, se existir momento fletor como resultado da restrição, desenvolverá trincas circunferenciais no tubo. A água dos sopradores de fuligem podem promover trincamento do tipo “crazy pattern”, ou seja, as trincas são predominantemente circunferenciais e as menores serão axiais. A fadiga térmica também se caracteriza por apresentar estrias de fadiga em sal superfície (PELLICCIONE; MORAES; GALVÃO; MELLO; SILVA, 2012) (Figura 37).

Figura 37: Fratura em fadiga térmica de um alumínio. Presença de estrias que indicam o sentido de propagação da trinca (→)  
Fonte: autora (2010)

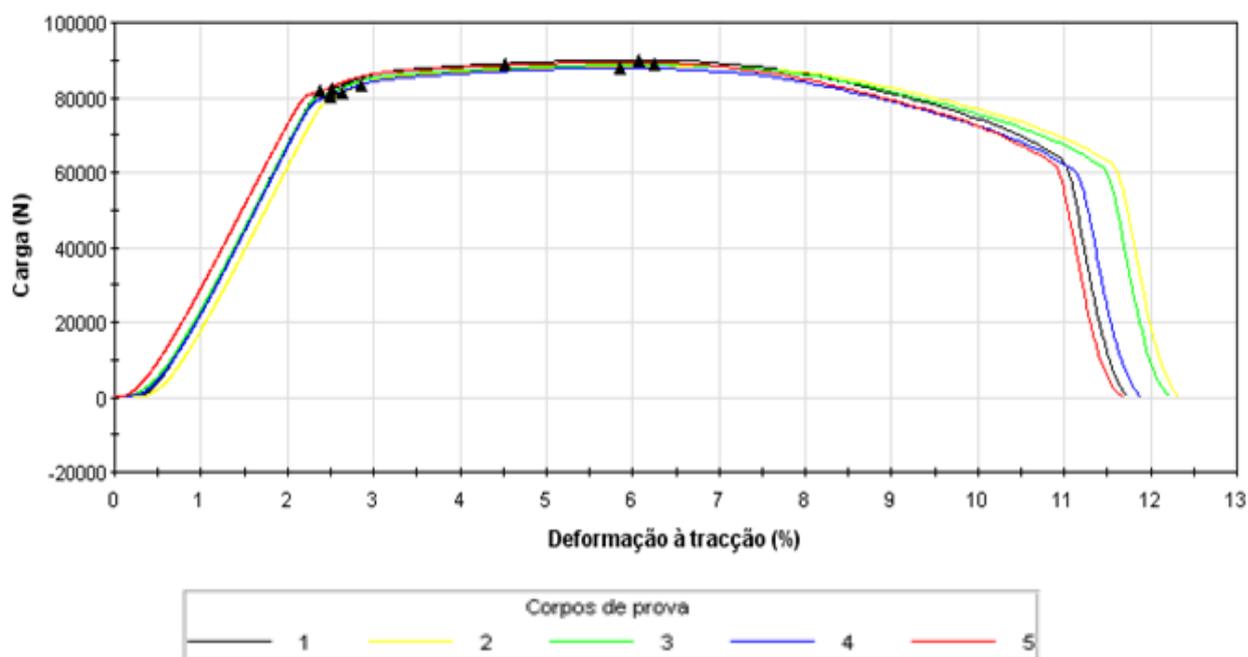
- avaliação da conformidade do material após avaliação das características da fratura, realizou-se análise da conformidade do material por meio do ensaio de tração. O ensaio de tração foi realizado em 05 (cinco) parafusos, todos novos e do mesmo lote do parafuso fraturado (Figura 46). Os resultados obtidos apresentaram valores de limite de escoamento ( $R_{p0,2\%}$ ), limite de resistência máxima ( $R_m$ ) e alongamento ( $A$ ) em conformidade com a especificação do fornecedor, tabela 01. Pelo fato do parafuso ser uma peça que é submetida a esforços de tração, compressão, flexão e torção, o controle das características mecânicas é extremamente importante para seu bom desempenho. Desta forma, os resultados do ensaio de tração estando conforme as especificações já foram conclusivos, não

sendo necessária a realização das análises micrográficas e de composição química para avaliar a conformidade do parafuso.

Figura 46: Gráfico com resultados do ensaio de Tração, realizado nos parafusos em estado novo  
Fonte: autora (2010)
