**PROTOCOLO PARA AVALIAÇÃO DO DESEMPENHO DE SEIS  
ESQUEMAS DE PINTURA APLICADOS NA SUPERFÍCIE INTERNA  
DA ESTRUTURA DE DESCARGA DO SISTEMA DE ÁGUA DE  
CIRCULAÇÃO DA USINA NUCLEAR ANGRA I**

Dissertação apresentada ao Mestrado Profissional em Materiais do Centro Universitário de Volta Redonda – UniFOA, como requisito obrigatório para obtenção do título de Mestre em Materiais, na área de concentração de processamento e caracterização de materiais e linha de pesquisa em materiais.

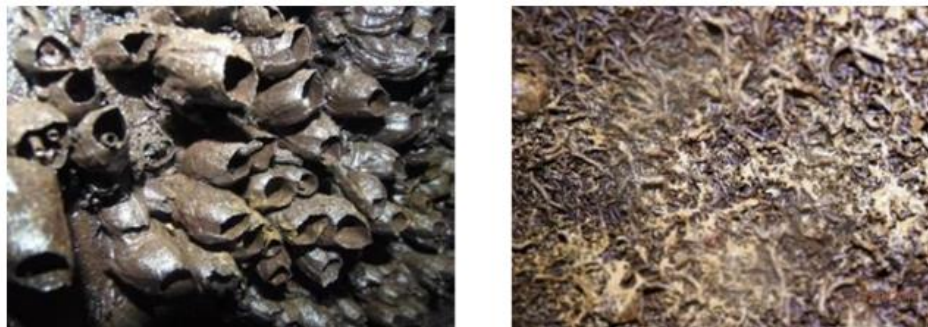
**Figura 13.** Bioincrustação predominante nas galerias e no túnel de descarga do SAC, respectivamente.

Isto se deu em razão de uma inspeção cujo objetivo era detecção de eventual manifestação patológica. quando foi observada a inexistência de bioincrustação no final do Túnel de admissão e nas galerias e túnel de descarga do SAC. Foi observado, ainda, que a espécie da bioincrustação predominante nas Galerias de descarga era diferente da espécie da bioincrustação predominante no túnel de descarga, conforme mostra a **Figura 13**. Surgiu daí, a necessidade de executar a classificação da bioincrustação presente nas galerias e no túnel em razão para melhor entender a

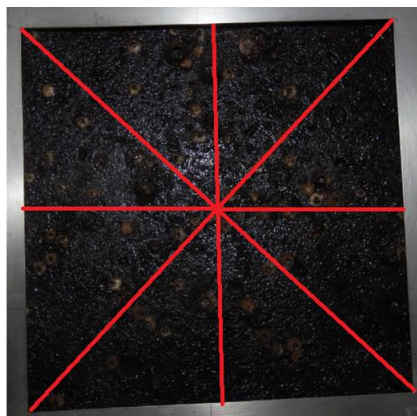
**Figura 21.** Divisão do Registro fotográfico do Recrutamento da bioincrustação da parede da Galeria G1 na região do Quadro Q1.

No caso do Quadro Q1G1 onde foi aplicado o esquema de pintura EP1Q1G1, na Galeria G1, a concentração do recrutamento da bioincrustação sobre a superfície interna da parede da Galeria G1 na região do Quadro Q1G1 é igual ao número de indivíduos contados na área do frame (63) dividido pela área do Frame ( $400 \text{ cm}^2$ ) o que resulta numa concentração de  $0,16 \text{ indivíduos/cm}^2$ .

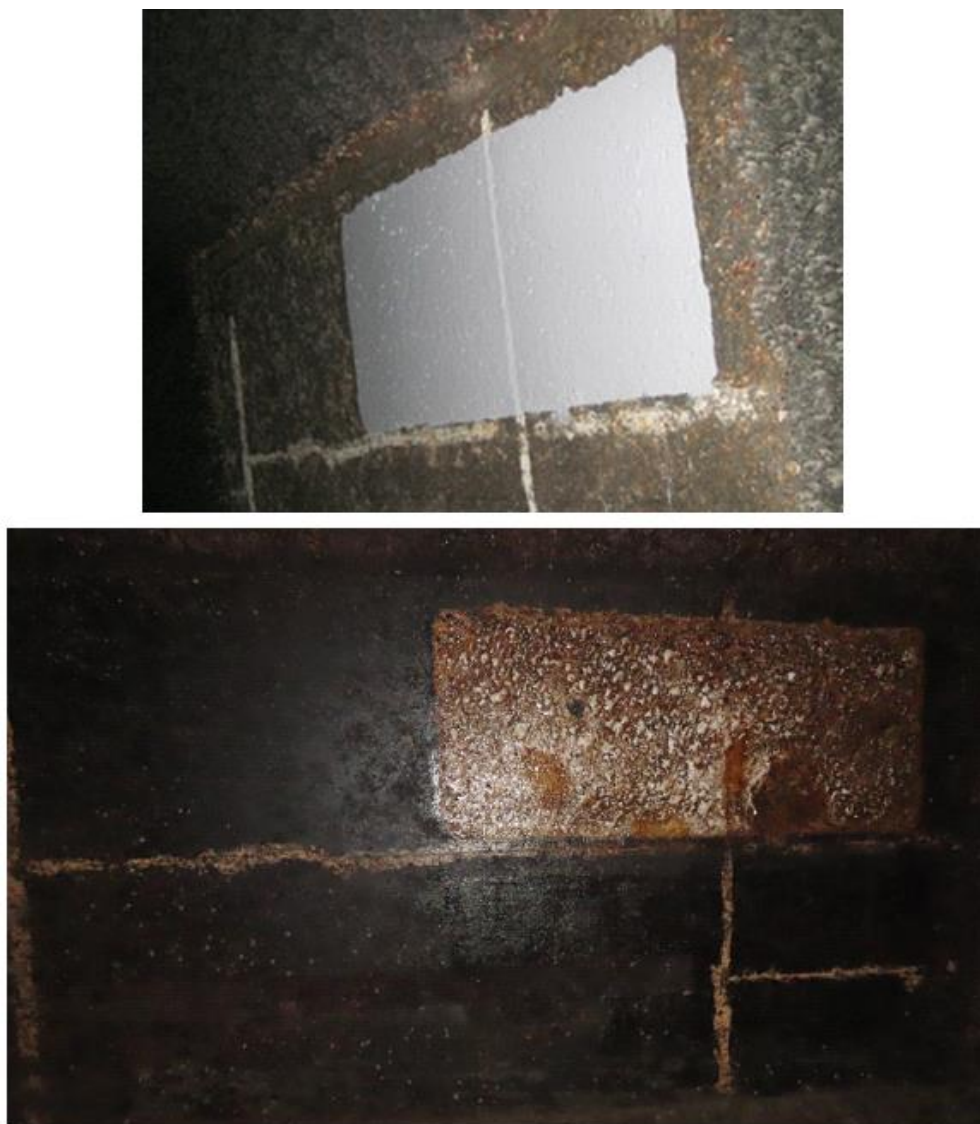
**Figura 22.** Registro fotográfico da comparação da Visualização do Quadro Q1G1 em setembro de 2017 com a visualização do mesmo Quadro Q1G1 em novembro de 2023

O primeiro grupo apresenta comparação [1] do Quadro Q1G1 em setembro de 2017 quando foi removida a bioincrustação e aplicado o Esquemas de Pintura EP1Q1G1 com [2] o Quadro Q1G1 em novembro de 2023 (**Figura 22**);

O Ensaio Visual Direto na superfície interna da estrutura de concreto armado das paredes da Galeria G1 não detectou degradações na área do Quadro Q1G1 e a formação de bolhas densa generalizada de tamanho 2 observada no Esquema da pintura EP1Q1G1 em razão da pressão de vapor da umidade que ingressou na estrutura da parede da Galeria G1 impediu a colagem dos dolly e a execução do Ensaio de aderência à tração do Esquema de pintura.

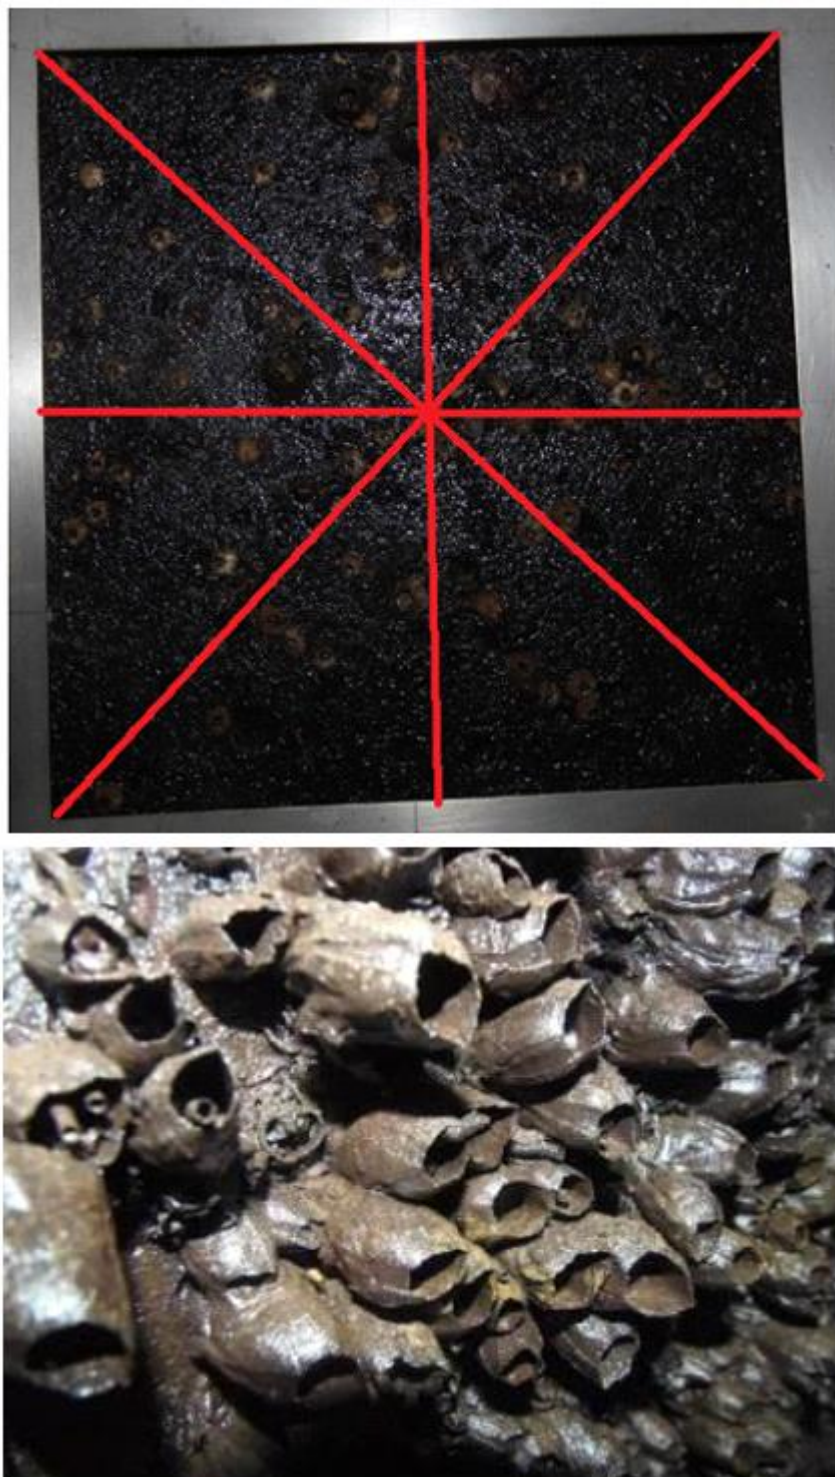
**Figura 23.** Registro fotográfico da comparação da bioincrustação sobre a parede da Galeria G1 com o Recrutamento da bioincrustação sobre o Quadro Q1G1

O segundo grupo apresenta comparação [1] do registro fotográfico da bioincrustação sobre as paredes da Galeria G1 com [2] o registro fotográfico do Recrutamento da bioincrustação sobre a Galeria G1 (**Figura 23**).

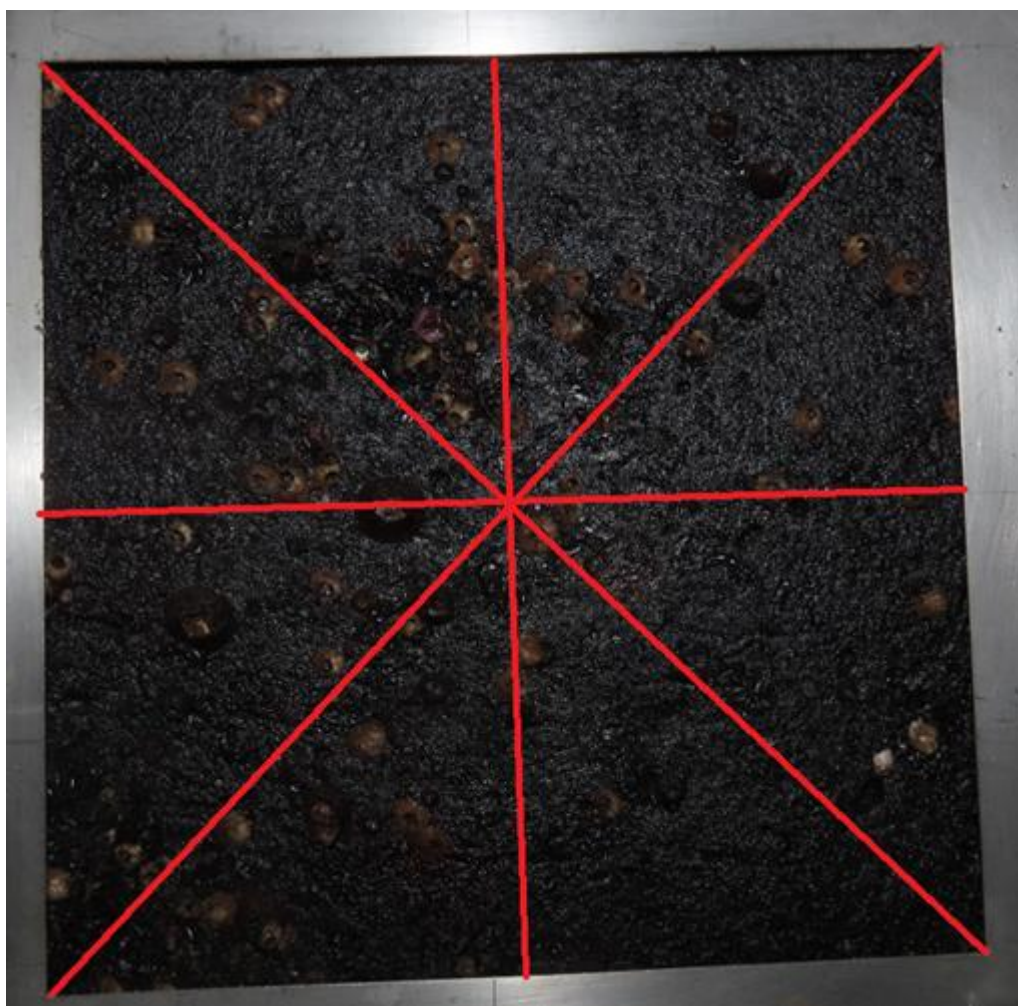
**Figura 25.** Divisão do Registro fotográfico do Recrutamento da bioincrustação da parede da Galeria 1 na região do Quadro Q2G1

No caso do Quadro Q2G1 onde foi aplicado o esquema de pintura EP2Q2G1, na Galeria G1, a concentração do recrutamento da bioincrustação sobre a superfície interna da parede da Galeria G1 na região do Quadro Q2G1 é igual ao número de indivíduos contados na área do Frame (65) dividido pela área do Frame ( $400 \text{ cm}^2$ ) o que resulta numa concentração de  $0,16 \text{ indivíduos/cm}^2$ .

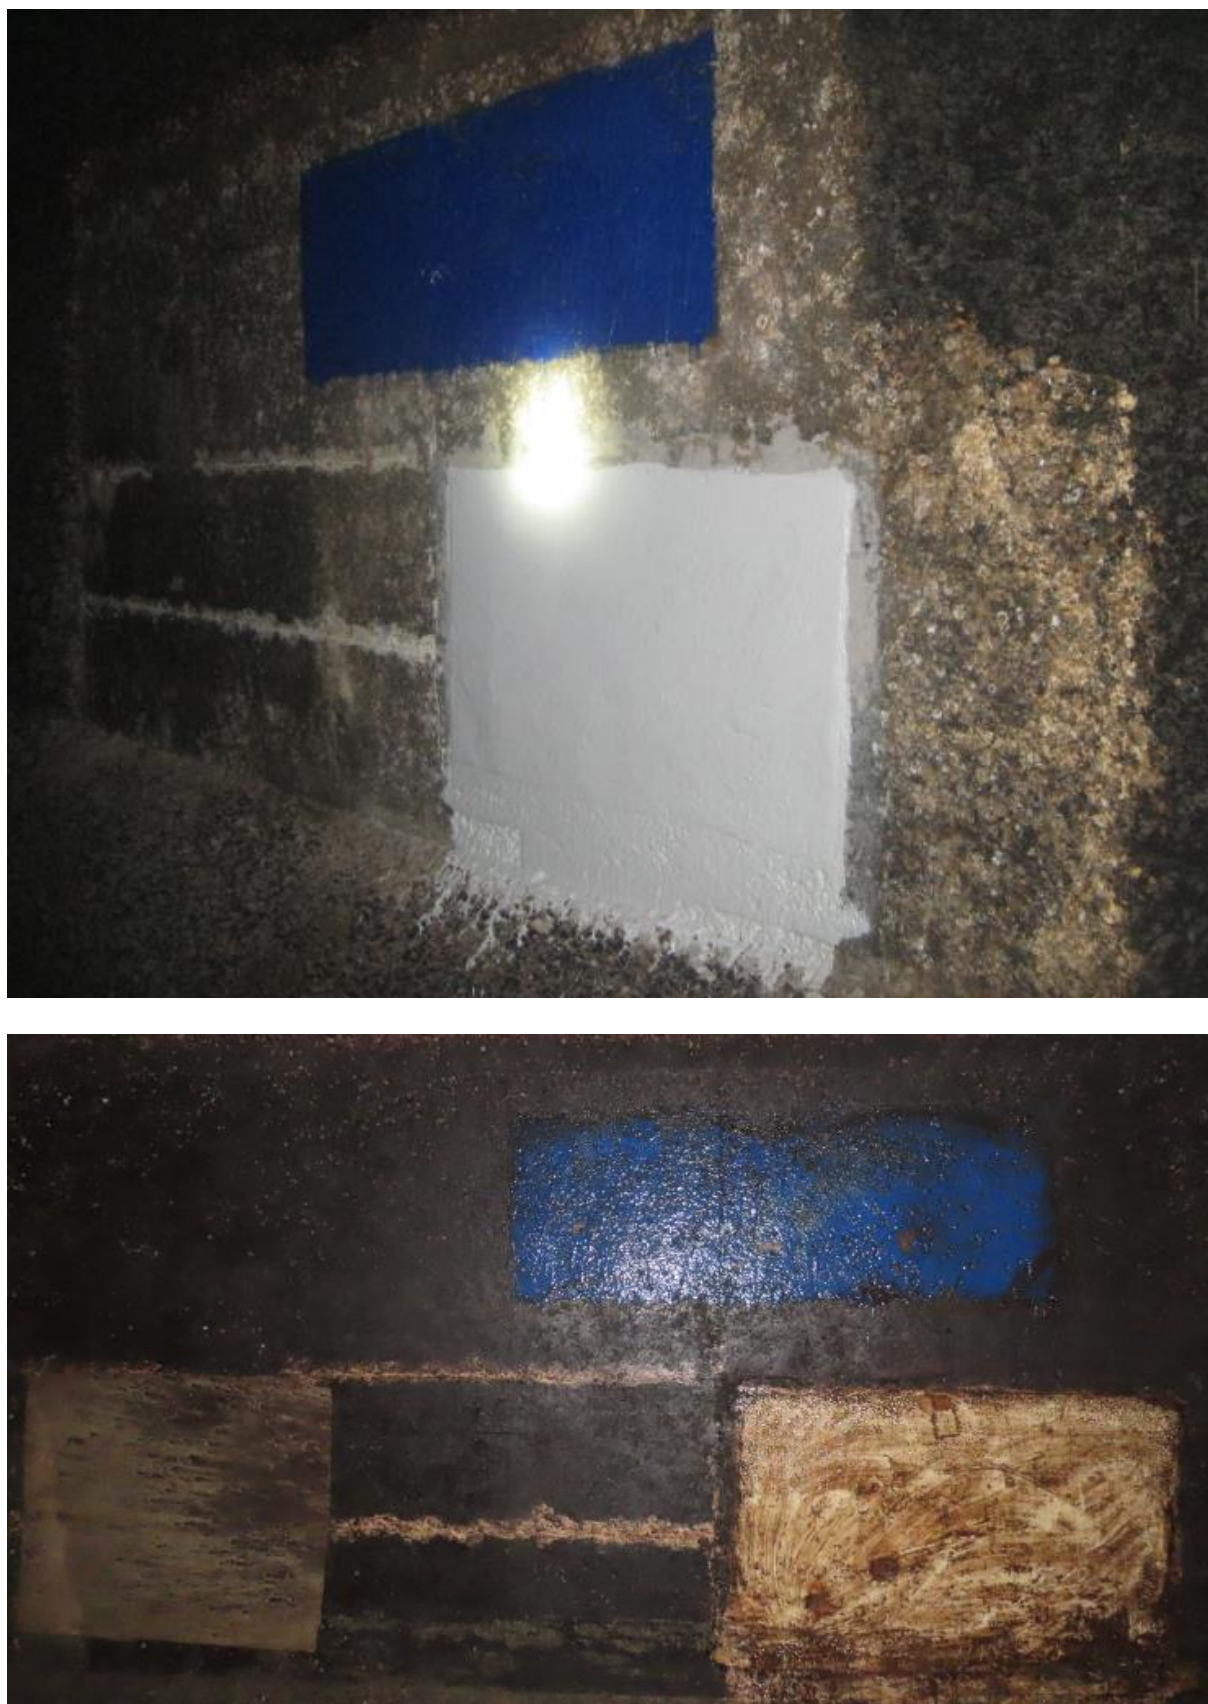
**Figura 26.** Registro fotográfico da comparação da visualização do Quadro Q2G1 em setembro de 2017 com a visualização do mesmo Quadro Q1G1 em novembro de 2023.

O primeiro grupo apresenta comparação [1] do Quadro Q2G1 em setembro de 09/2017 quando foi removida a bioincrustação e aplicado o esquemas de pintura EP2Q2G1 com [2] o Quadro Q2G1 em novembro de 2023 (**Figura 26**).

Não foram detectadas degradações no Ensaio Visual Direto da superfície interna da estrutura de concreto armado das paredes da Galeria G1 e no Esquema de pintura EP2Q2G1 que apresentou Tensão de aderência de 2,9 MPa com natureza da falha A/B.

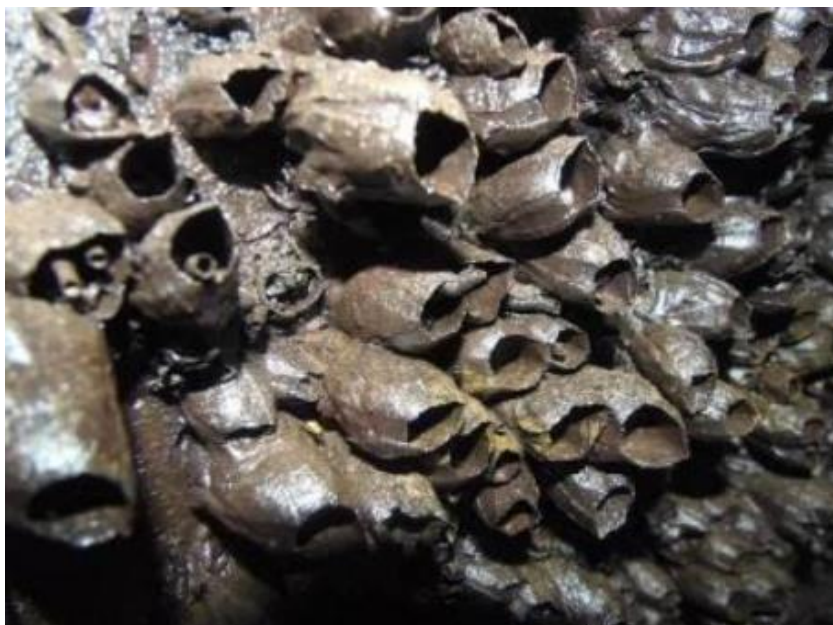
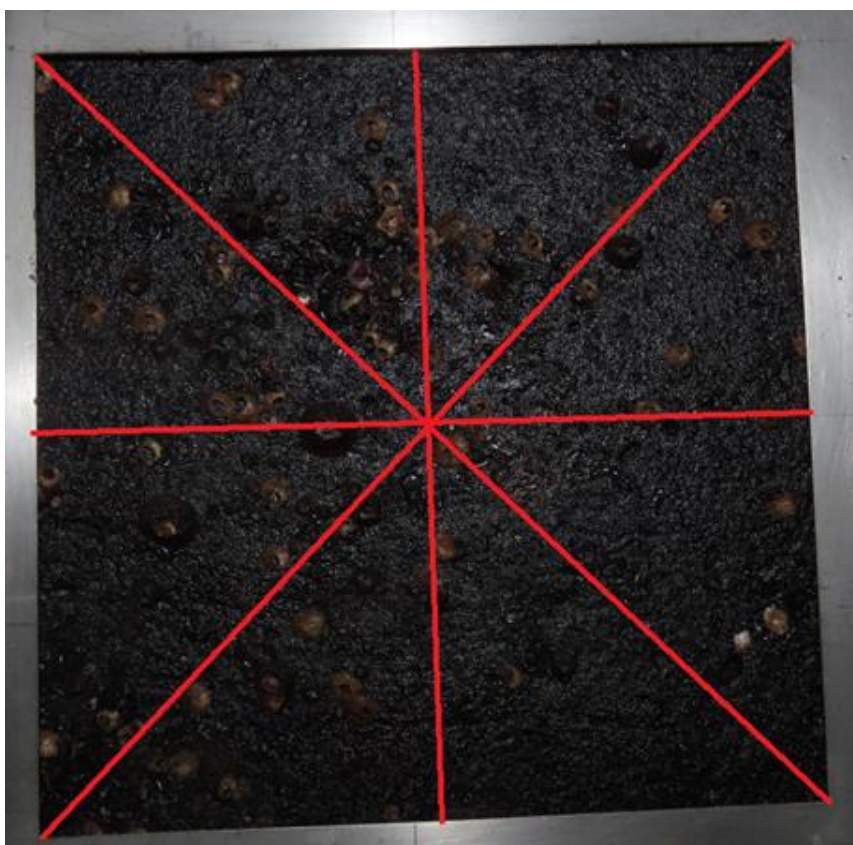
**Figura 27.** Registro fotográfico da comparação da bioincrustação sobre a parede da Galeria G1 com o recrutamento da bioincrustação sobre o Quadro Q2G1 e com o recrutamento da bioincrustação sobre o esquema de pintura EP2Q2G1.

O segundo grupo apresenta comparação [1] do registro fotográfico da bioincrustação sobre as paredes da Galeria G1 com [2] o registro fotográfico do Recrutamento da bioincrustação sobre a Galeria G1 com (**Figura 27**).

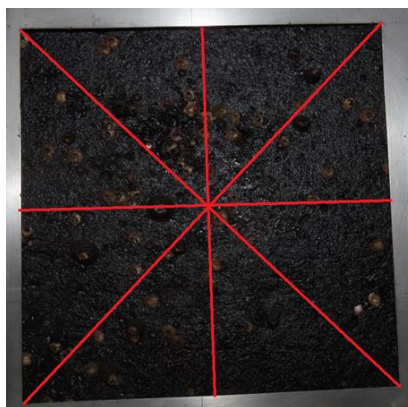
**Figura 29.** Divisão do Registro fotográfico do Recrutamento da bioincrustação da parede da Galeria 1 na região do Quadro Q2G1

No caso do Quadro Q1G1 onde foi aplicado o esquema de pintura EP3Q2G1, na Galeria G1, a concentração do recrutamento da bioincrustação sobre a superfície interna da parede da Galeria G1 na região do Quadro Q2G1 é igual ao número de indivíduos contados na área do frame (63) dividido pela área do Frame (400 cm<sup>2</sup>) o que resulta numa concentração de 0,16 indivíduos/ cm<sup>2</sup> (**Figura 29**).

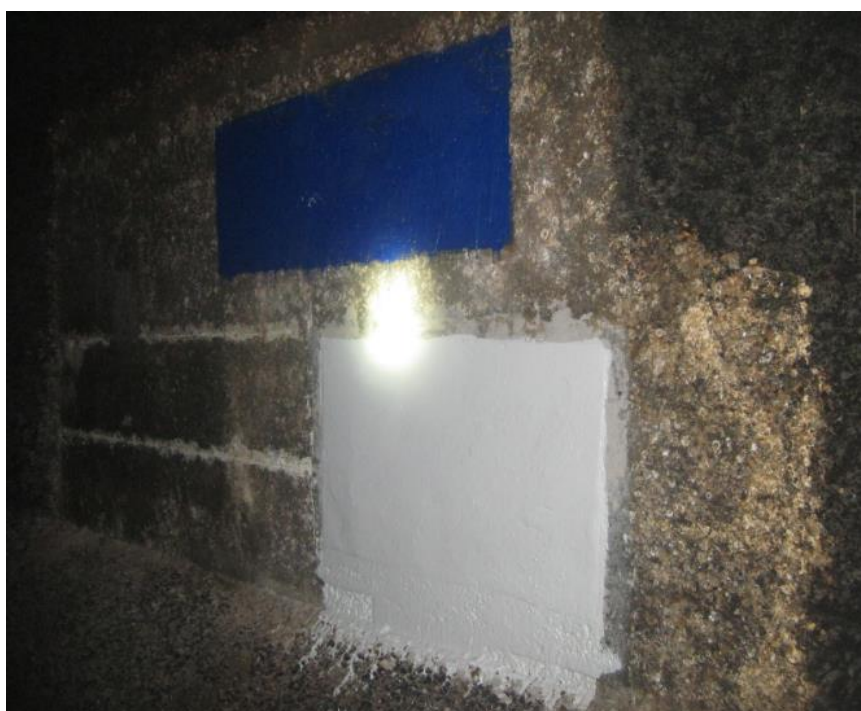
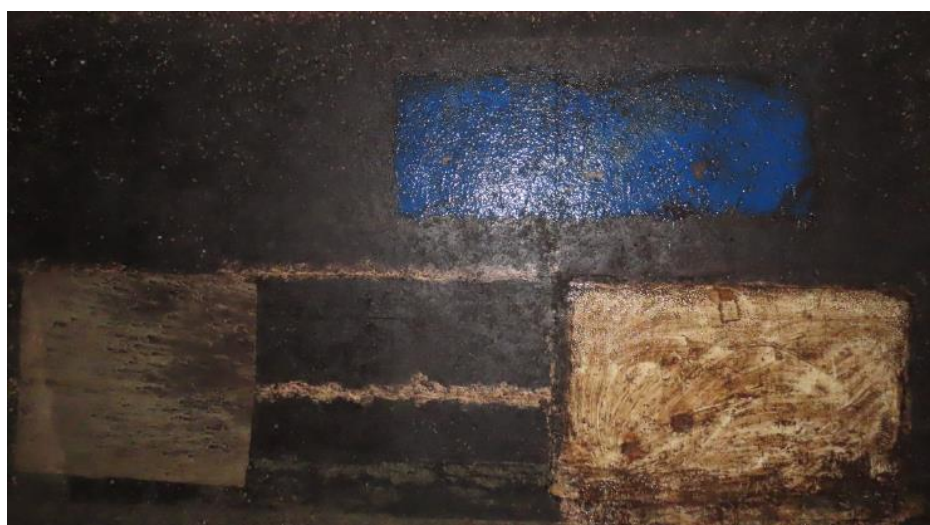
**Figura 30.** Registro fotográfico da comparação da visualização do quadro Q2G1 em setembro de 2017 com a visualização do mesmo quadro Q2G1 em novembro de 2023.

Nesta seção são apresentados os Registros fotográficos dos Ensaio Visuais do Quadro Q2G1 referenciado ao esquema de pintura EP3Q2G1, em três grupos de fotos (**Figuras 30, 31 e 32**).

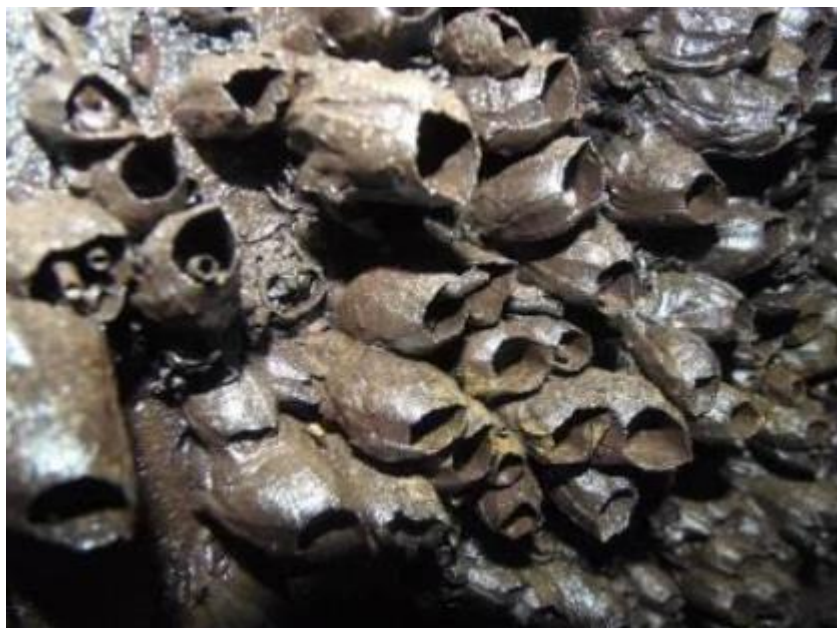
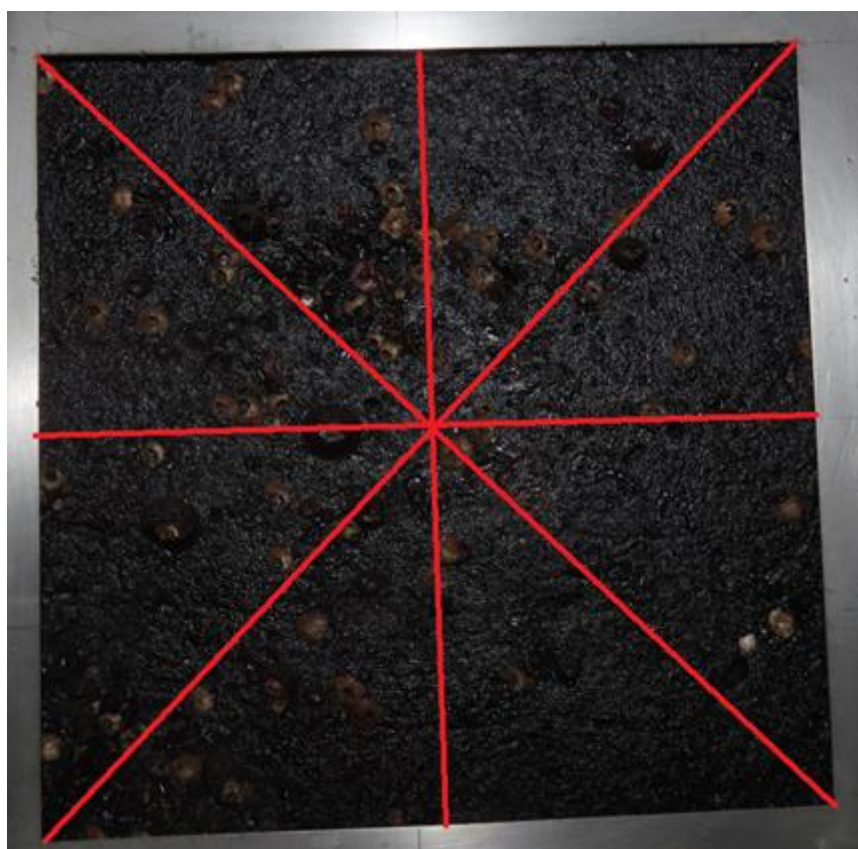
**Figura 31.** Registro fotográfico da comparação da bioincrustação sobre a parede da Galeria G1 com o Recrutamento da bioincrustação sobre o Quadro Q2G1.

O Ensaio Visual Direto na superfície interna da estrutura de concreto armado das paredes da Galeria G1 não detectou degradações na Galeria G1 na região do Quadro Q2G1 mas este mesmo ensaio detectou formação de bolhas localizada no centro superior (janeiro/2020) da aplicação do Esquema de pintura EP3Q2G1 que evoluiu para generalizada em novembro de 2023, demonstrando a degradação do Esquema de pintura neste período de seis anos que indica estar relacionado à vida útil do Esquema de pintura que apresentou, em setembro de 2022, Tensão de aderência de 7,9 MPa com natureza da falha 8% B e 20% B/C.

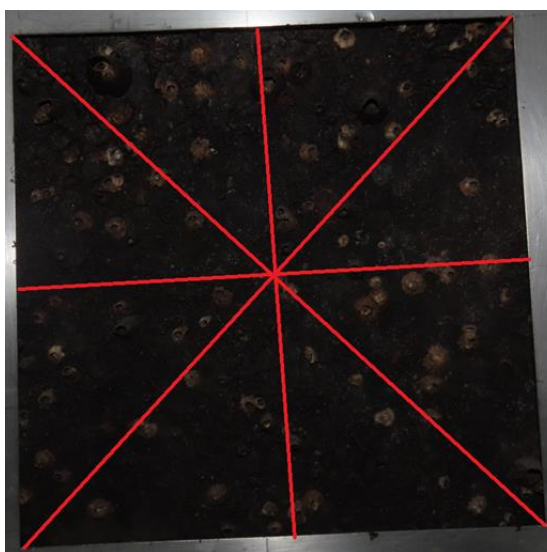
**Figura 33.** Divisão do Registro fotográfico do Recrutamento da bioincrustação da parede da Galeria G2 na região do Quadro Q3G2

A **Figura 33** **Erro! Fonte de referência não encontrada.** apresenta o registro fotográfico da bioincrustação dividido em 8 partes onde cada indivíduo é representado pelos pontos mais claros em cada uma das partes. A contagem do recrutamento de novos indivíduos da bioincrustação para o cálculo da respectiva concentração foi feita mediante o somatório do número de indivíduos em cada uma das partes.

No caso do Quadro Q3G2 onde foi aplicado o esquema de pintura EP4Q3G2, na Galeria G2, a concentração do recrutamento da bioincrustação sobre a superfície interna da parede da Galeria G2 na região do Quadro Q3G2 é igual ao número de indivíduos contados na área do frame (106) dividido pela área do Frame (400 cm<sup>2</sup>) o que resulta numa concentração de 0,26 indivíduos/cm<sup>2</sup>.

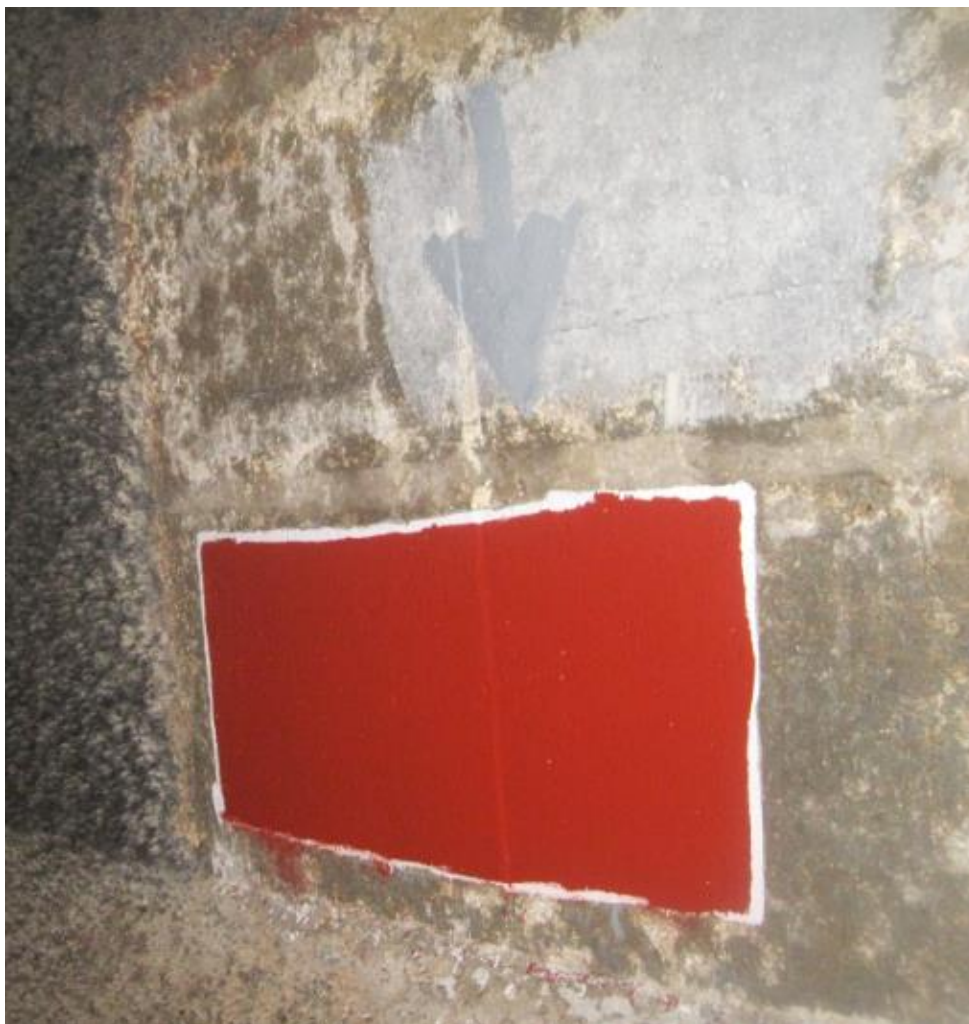
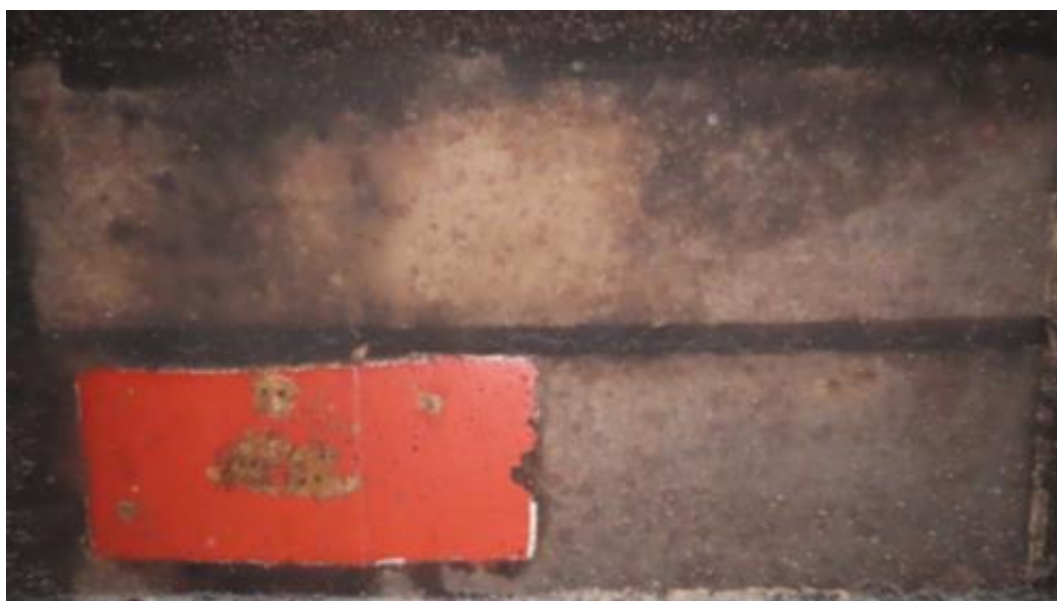
**Figura 34.** Registro fotográfico da comparação da visualização do quadro Q3G2 em setembro de 2017 com a visualização do mesmo Quadro Q3G2 em novembro de 2023.

O primeiro grupo apresenta comparação [1] do Quadro Q3G2 em setembro de 2022 quando foi removida a bioincrustação e aplicado o Esquemas de Pintura EP4Q3G2 com [2] o Quadro Q3G2 em novembro de 2023 (**Figura 34**).

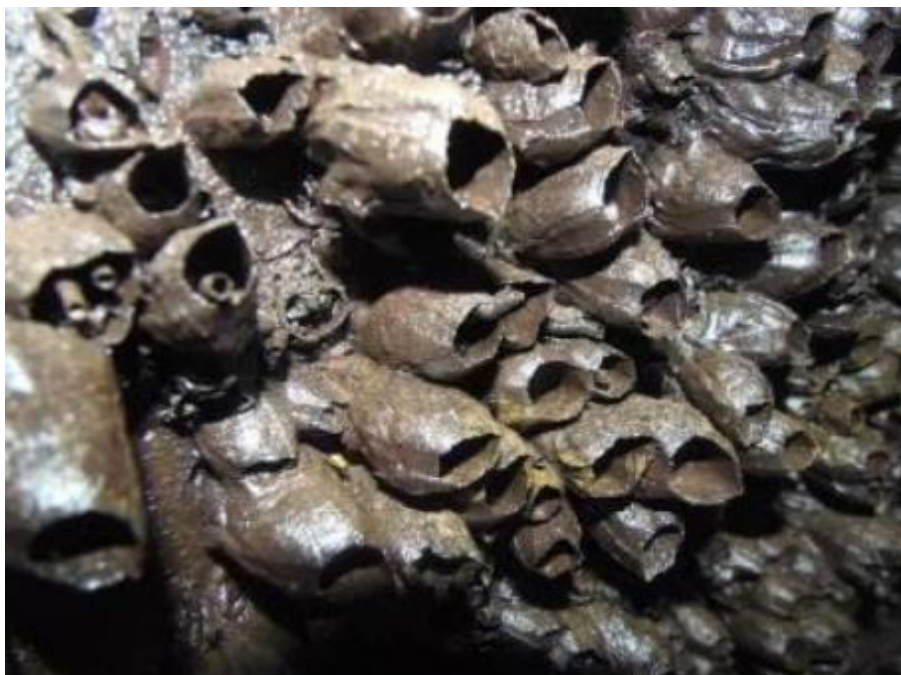
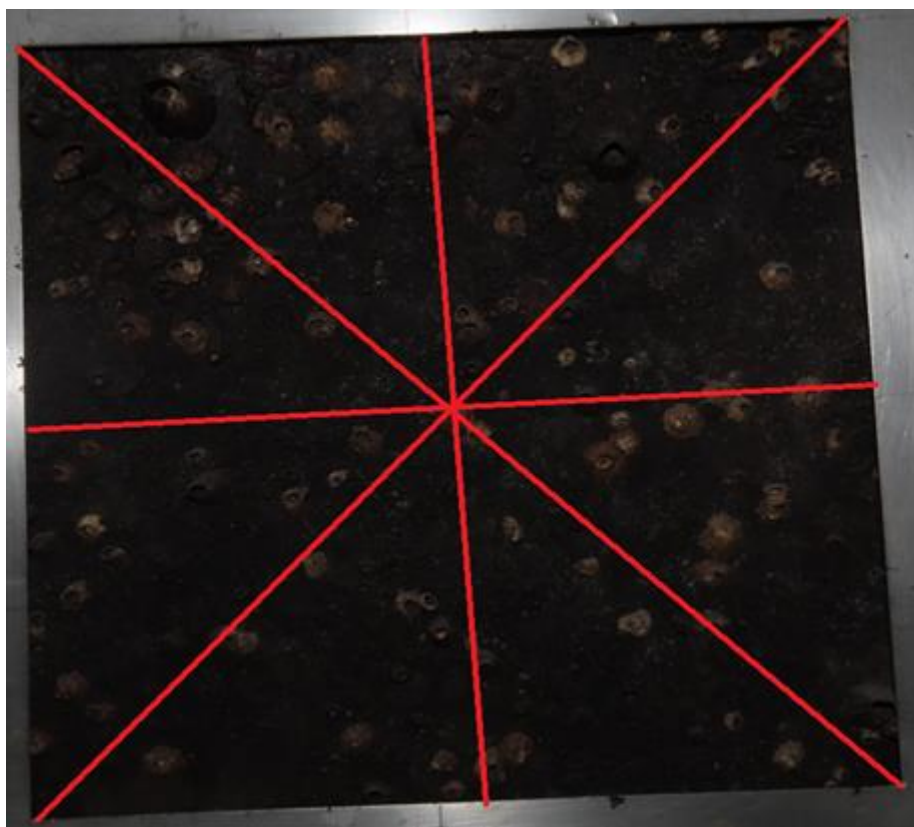
**Figura 35.** Registro fotográfico da comparação da bioincrustação sobre a parede da Galeria G2 com o Recrutamento da bioincrustação sobre o Quadro Q3G2.

O segundo grupo apresenta comparação [1] do registro fotográfico da bioincrustação sobre as paredes da Galeria G2 com [2] o registro fotográfico do Recrutamento da bioincrustação sobre a Galeria G2 (**Figura 35**).

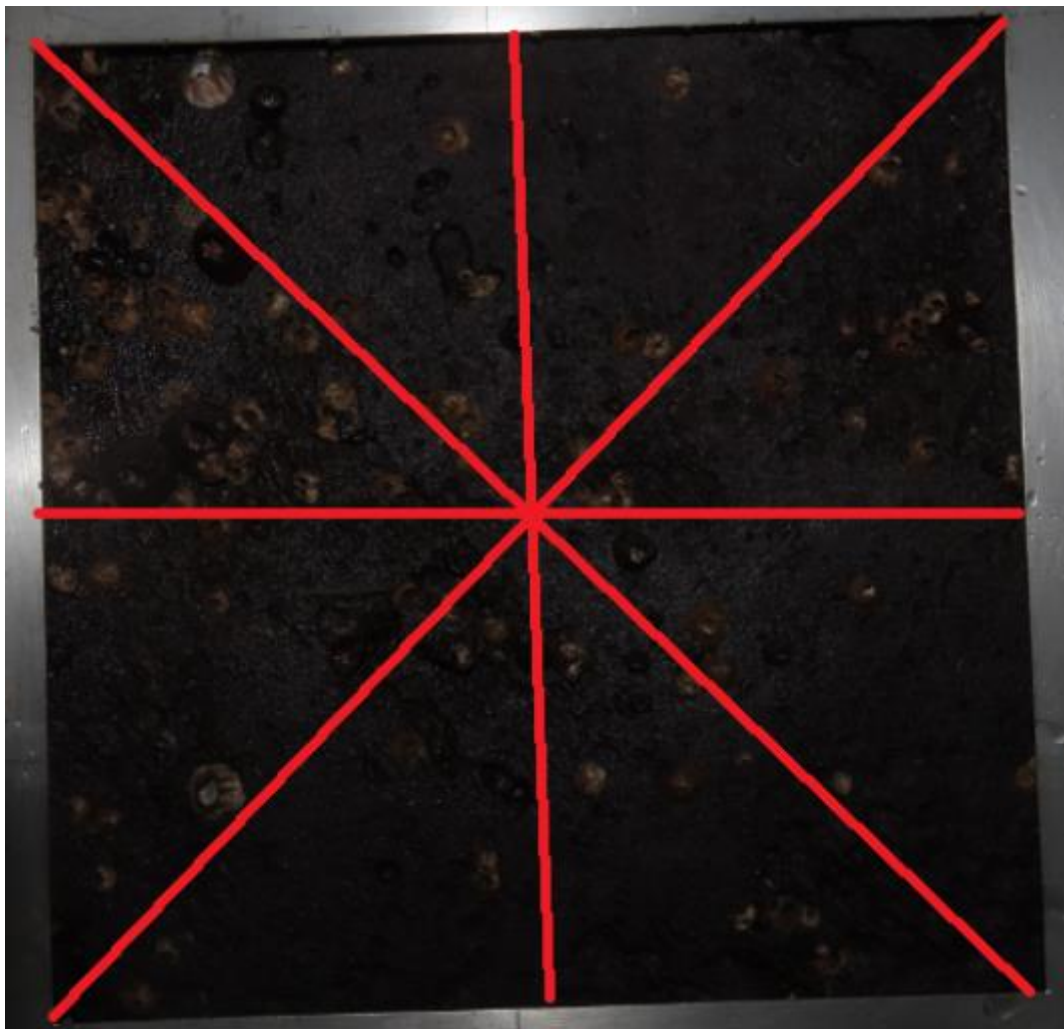
**Figura 37.** Divisão do Registro fotográfico do Recrutamento da bioincrustação da parede da Galeria 2 na região do Quadro Q4G2

A **Figura 37** apresenta o Registro fotográfico da bioincrustação dividido em 8 partes onde cada indivíduo é representado pelos pontos mais claros em cada uma das partes. A contagem do recrutamento de novos indivíduos da bioincrustação para o cálculo da respectiva concentração foi feita mediante o somatório do número de indivíduos em cada uma das partes.

No caso do Quadro Q4G2 onde foi aplicado o esquema de pintura EP5Q4G2, na Galeria G2, a concentração do recrutamento da bioincrustação sobre a superfície interna da parede da Galeria G2 na região do Quadro Q4G2 é igual ao número de indivíduos contados na área do frame (85) dividido pela área do Frame ( $400 \text{ cm}^2$ ) o que resulta numa concentração de  $0,21$  indivíduos/ $\text{cm}^2$ .

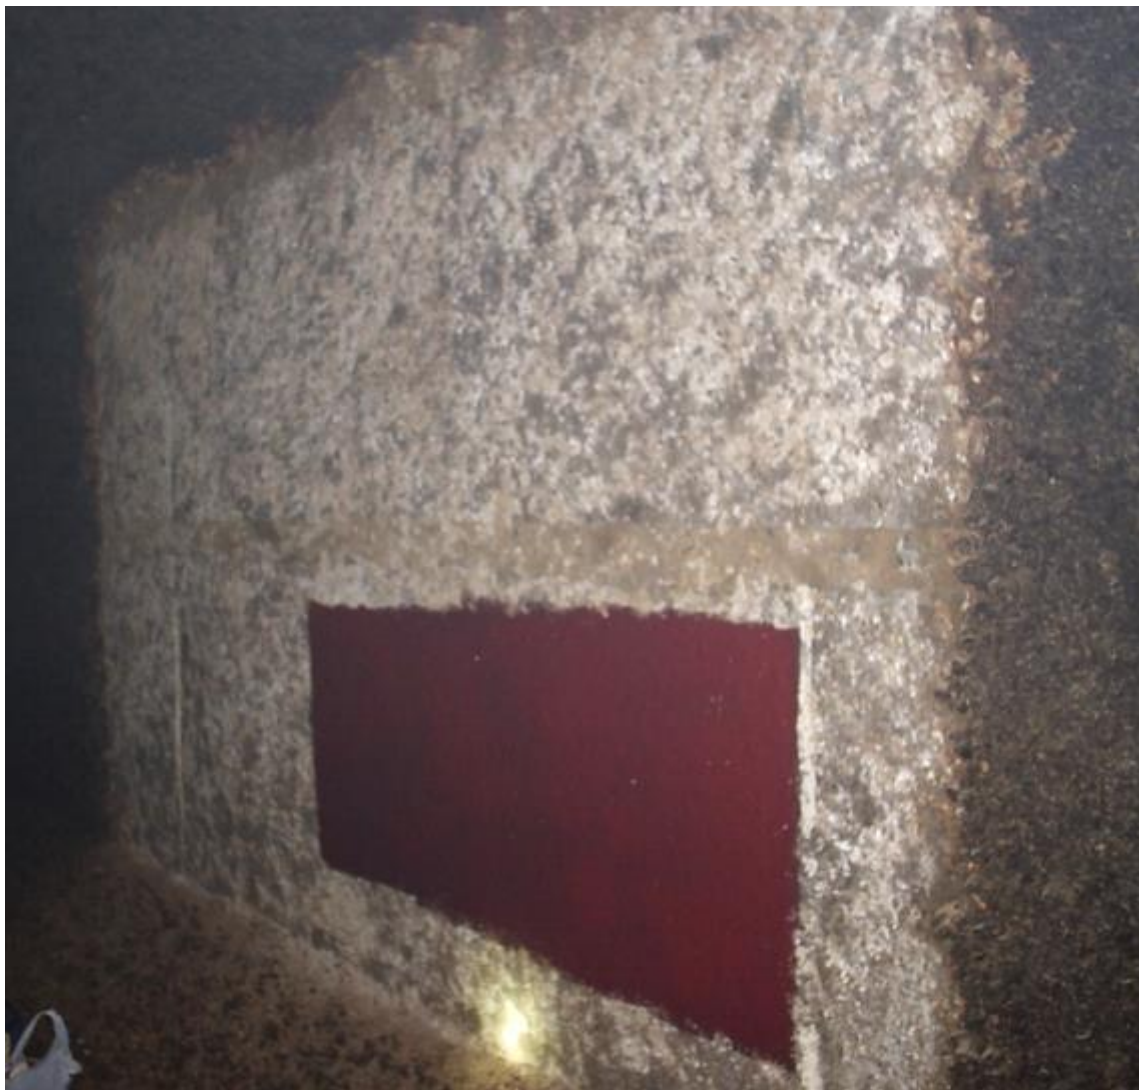
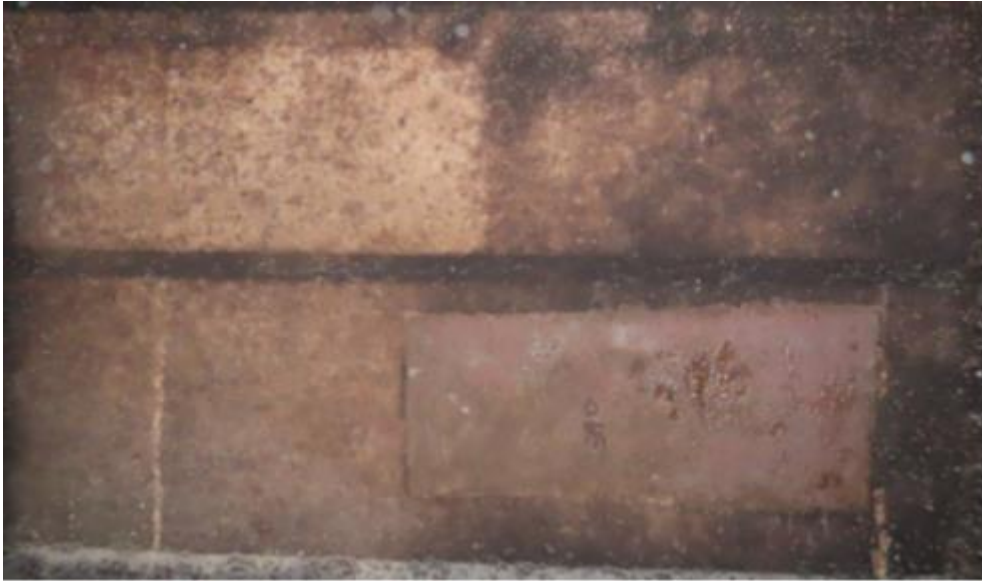
**Figura 38.** Registro fotográfico da comparação da Visualização do Quadro Q4G2 em setembro de 2017 com a visualização do mesmo Quadro Q4G2 em setembro de 2023.

O primeiro grupo apresenta comparação [1] do Quadro Q4G2 em 09/2017 ou 10/2018 quando foi removida a bioincrustação e aplicado o Esquemas de Pintura EP5Q4G2 com [2] o Quadro Q4G2 em 11/2023 (**Figura 38** Erro! Fonte de referência não encontrada.).

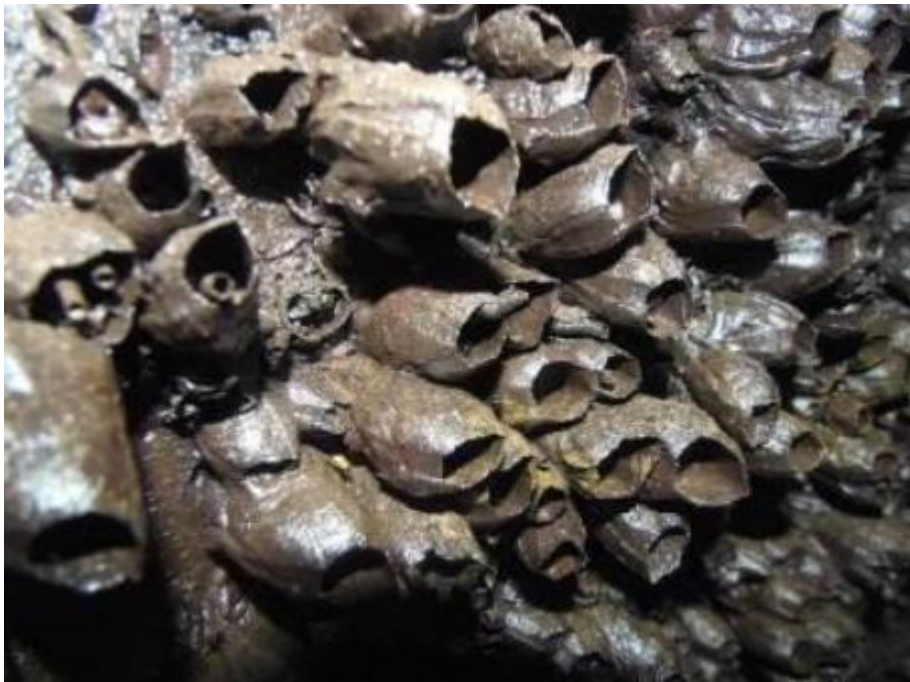
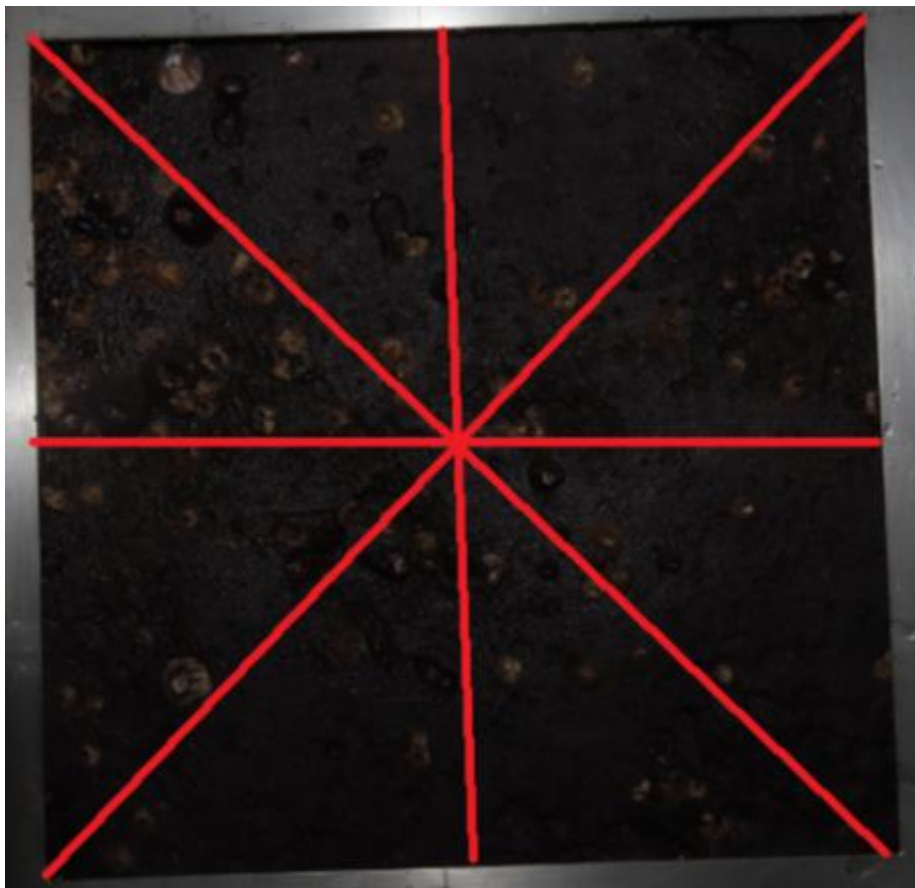
**Figura 39.** Registro fotográfico da comparação da bioincrustação sobre a parede da Galeria G2 com o Recrutamento da bioincrustação sobre o Quadro Q4G2.

O segundo grupo apresenta comparação [1] do registro fotográfico da bioincrustação sobre as paredes da Galeria G2 com [2] o registro fotográfico do Recrutamento da bioincrustação sobre a Galeria G2 (**Figura 39** Erro! Fonte de referência não encontrada.)

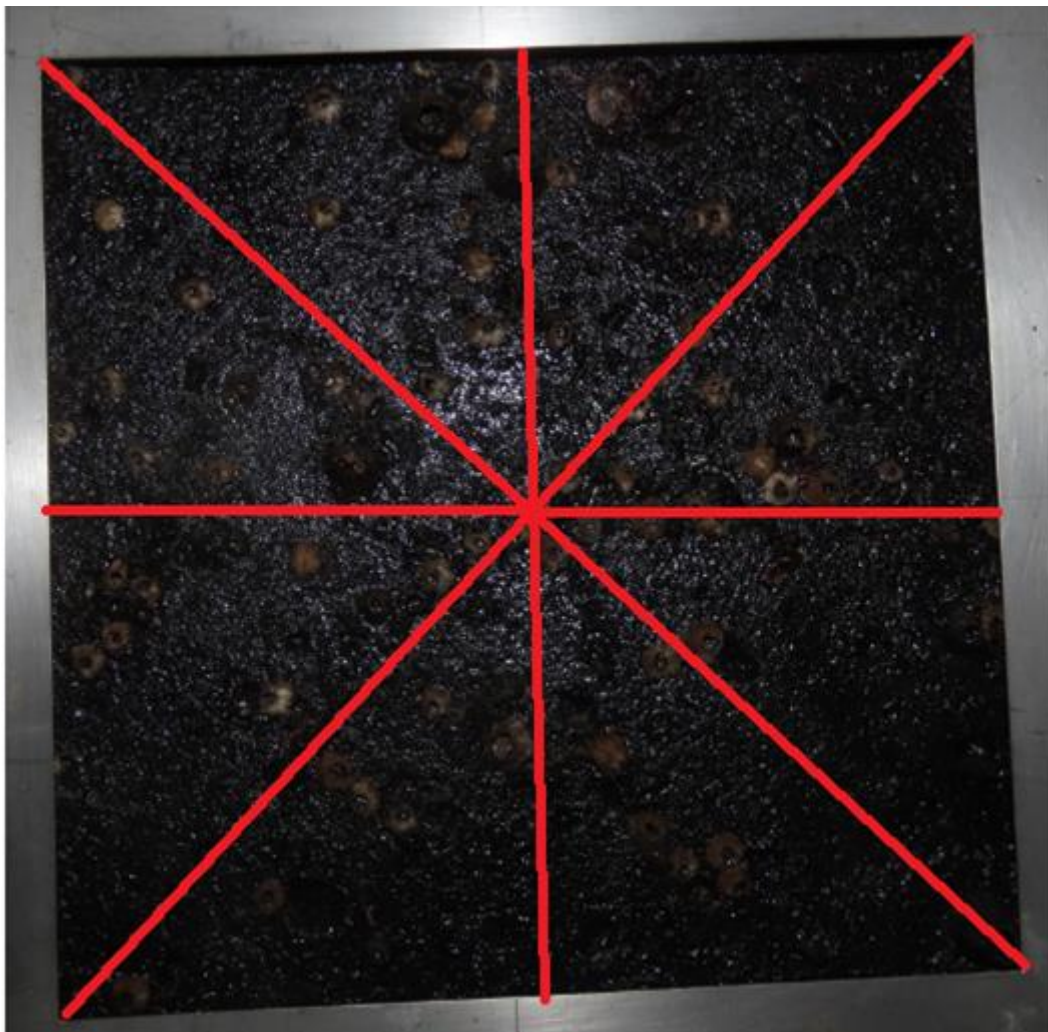
**Figura 41.** Divisão do registro fotográfico do recrutamento da bioincrustação da parede da galeria 2 na região do quadro Q5G2

A **Figura 41** **Erro! Fonte de referência não encontrada.** apresenta o Registro fotográfico da bioincrustação dividido em 8 partes onde cada indivíduo é representado pelos pontos mais claros em cada uma das partes. A contagem do recrutamento de novos indivíduos da bioincrustação para o cálculo da respectiva concentração foi feita mediante o somatório do número de indivíduos em cada uma das partes.

No caso do Quadro Q5G2 onde foi aplicado o esquema de pintura EP6Q5G2, na Galeria G2, a concentração do recrutamento da bioincrustação sobre a superfície interna da parede da Galeria G2 na região do Quadro Q5G2 é igual ao número de indivíduos contados na área do frame (63) dividido pela área do Frame ( $400 \text{ cm}^2$ ) o que resulta numa concentração de  $0,16$  indivíduos/ $\text{cm}^2$ .

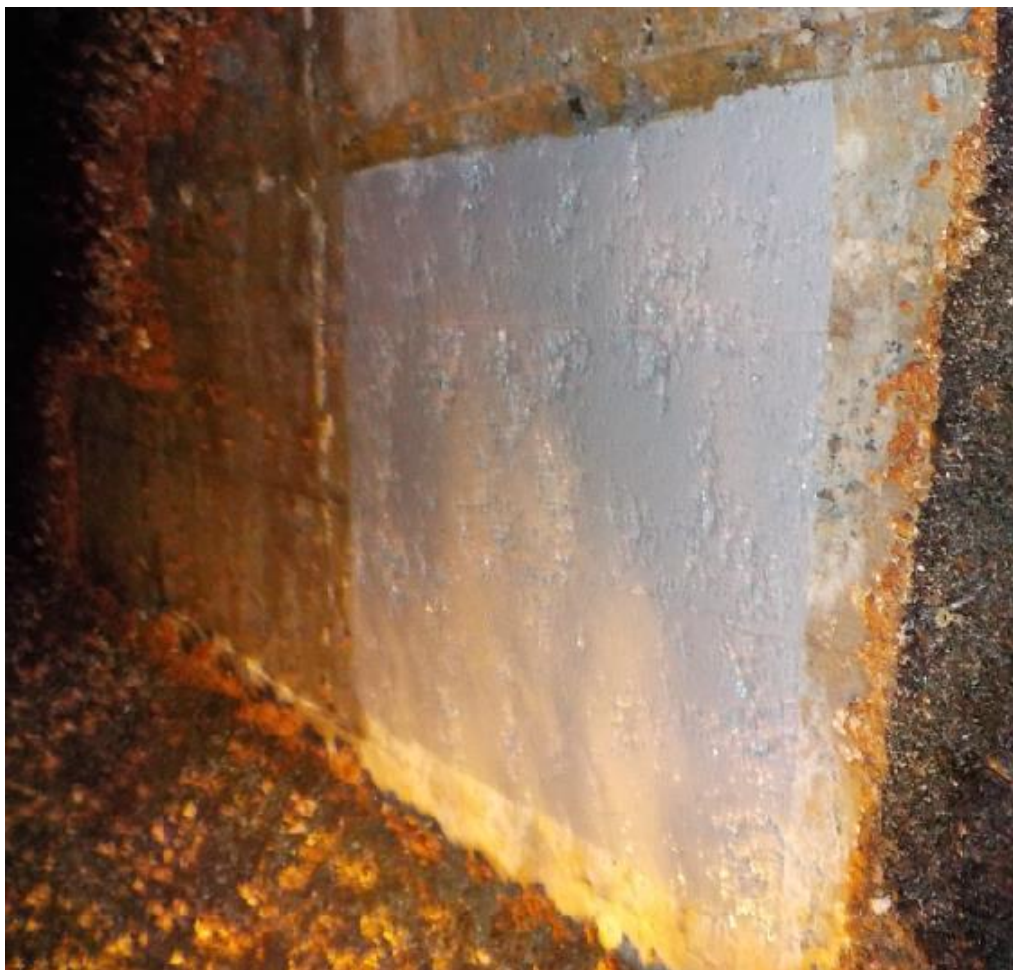
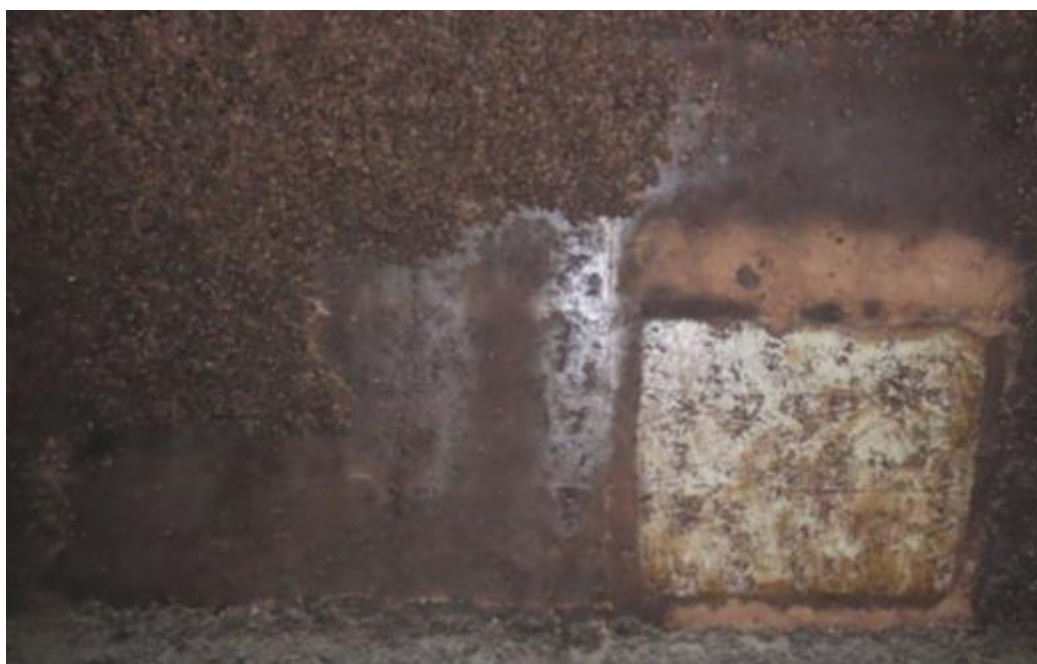
**Figura 42.** Registro fotográfico da comparação da visualização do quadro Q5G2 em 09/2017 ou 10/2018 com a visualização do mesmo Quadro Q5G2 em novembro de 2023.

O primeiro grupo apresenta comparação [1] do Quadro Q5G2 em 09/2017 ou 10/2018 quando foi removida a bioincrustação e aplicado o Esquemas de Pintura EP6Q5G2 com [2] o Quadro Q5G2 em 11/2023 (**Figura 42**).
