**PROTOCOLO PARA AVALIAÇÃO DO DESEMPENHO DE SEIS  
ESQUEMAS DE PINTURA APLICADOS NA SUPERFÍCIE INTERNA  
DA ESTRUTURA DE DESCARGA DO SISTEMA DE ÁGUA DE  
CIRCULAÇÃO DA USINA NUCLEAR ANGRA I**

Dissertação apresentada ao Mestrado Profissional em Materiais do Centro Universitário de Volta Redonda – UniFOA, como requisito obrigatório para obtenção do título de Mestre em Materiais, na área de concentração de processamento e caracterização de materiais e linha de pesquisa em materiais.

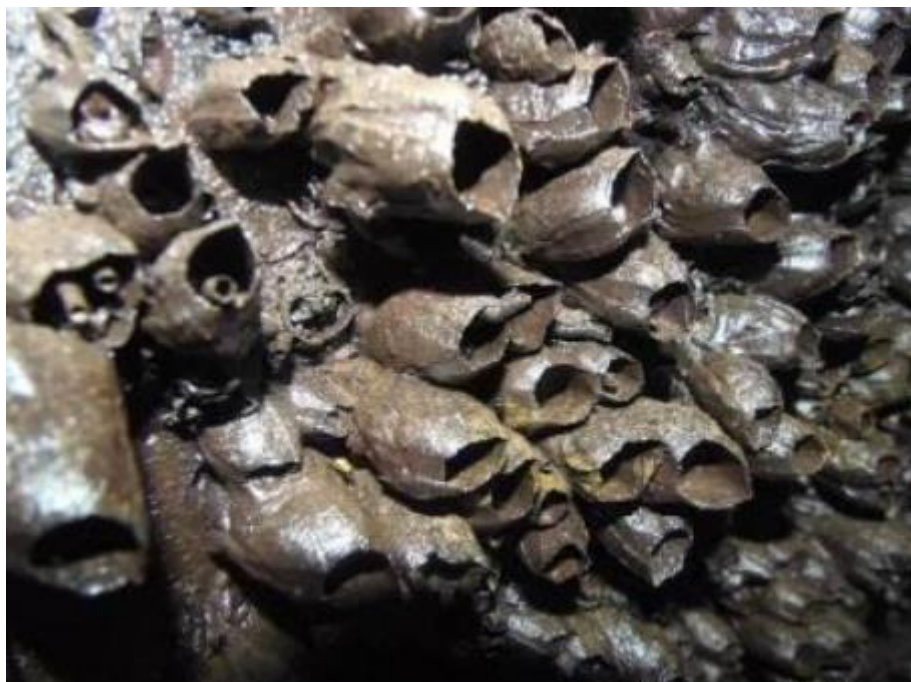
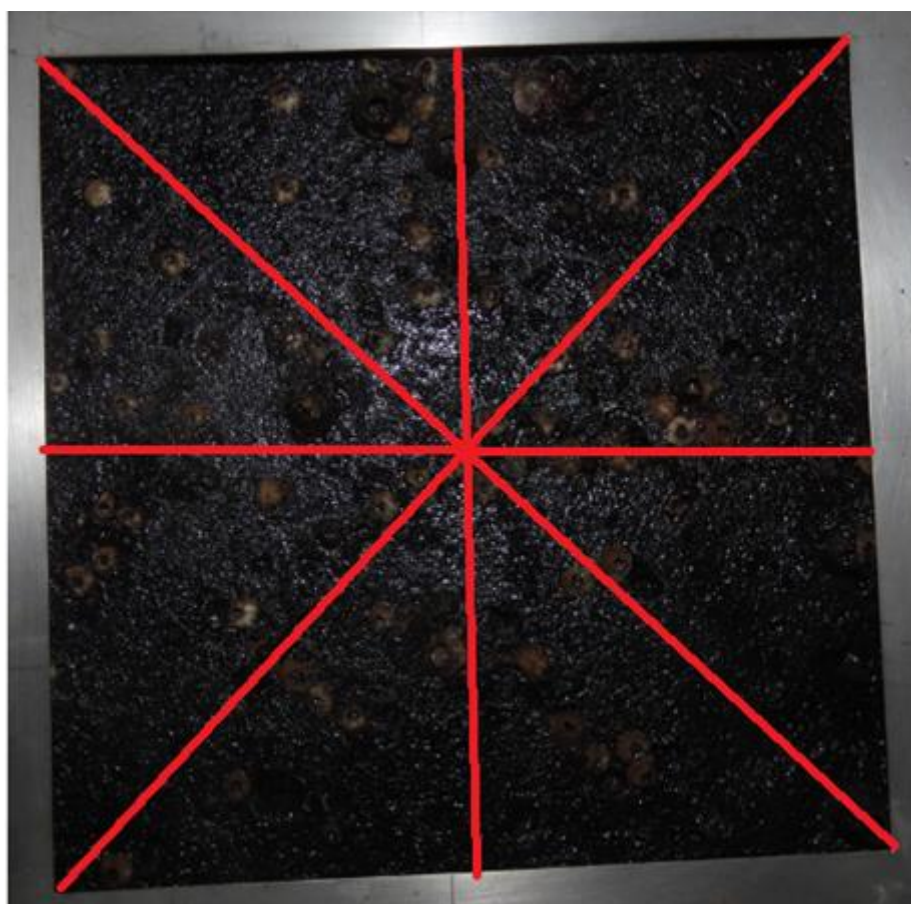
**Figura 43.** Registro fotográfico da comparação da bioincrustação sobre a parede da galeria G2 com o recrutamento da bioincrustação sobre o quadro Q5G2.

O segundo grupo apresenta comparação [1] do registro fotográfico da bioincrustação sobre as paredes da Galeria G2 com [2] o registro fotográfico do Recrutamento da bioincrustação sobre a Galeria G2 (**Figura 43**).

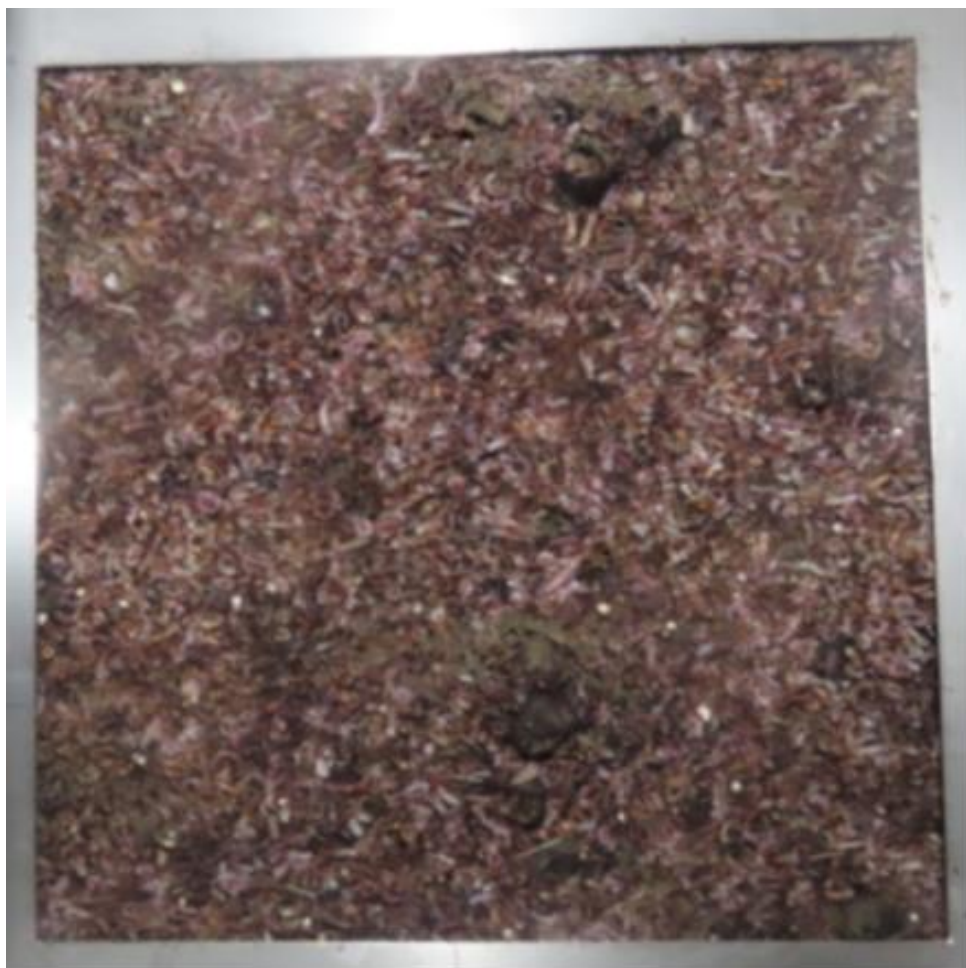
**Figura 45.** Divisão do Registro fotográfico do Recrutamento da bioincrustação da parede do Túnel na região do Quadro Q6T

A **Figura 45** apresenta o registro fotográfico da bioincrustação dividido em 8 partes onde cada indivíduo é representado pelos pontos mais claros em cada uma das partes. A contagem do recrutamento de novos indivíduos da bioincrustação para o cálculo da respectiva concentração foi feita mediante o somatório do número de indivíduos em cada uma das partes.

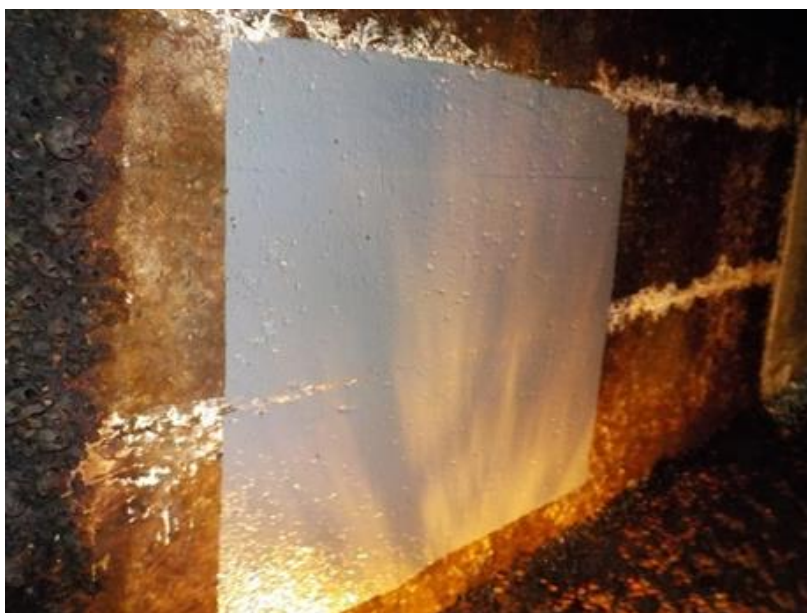
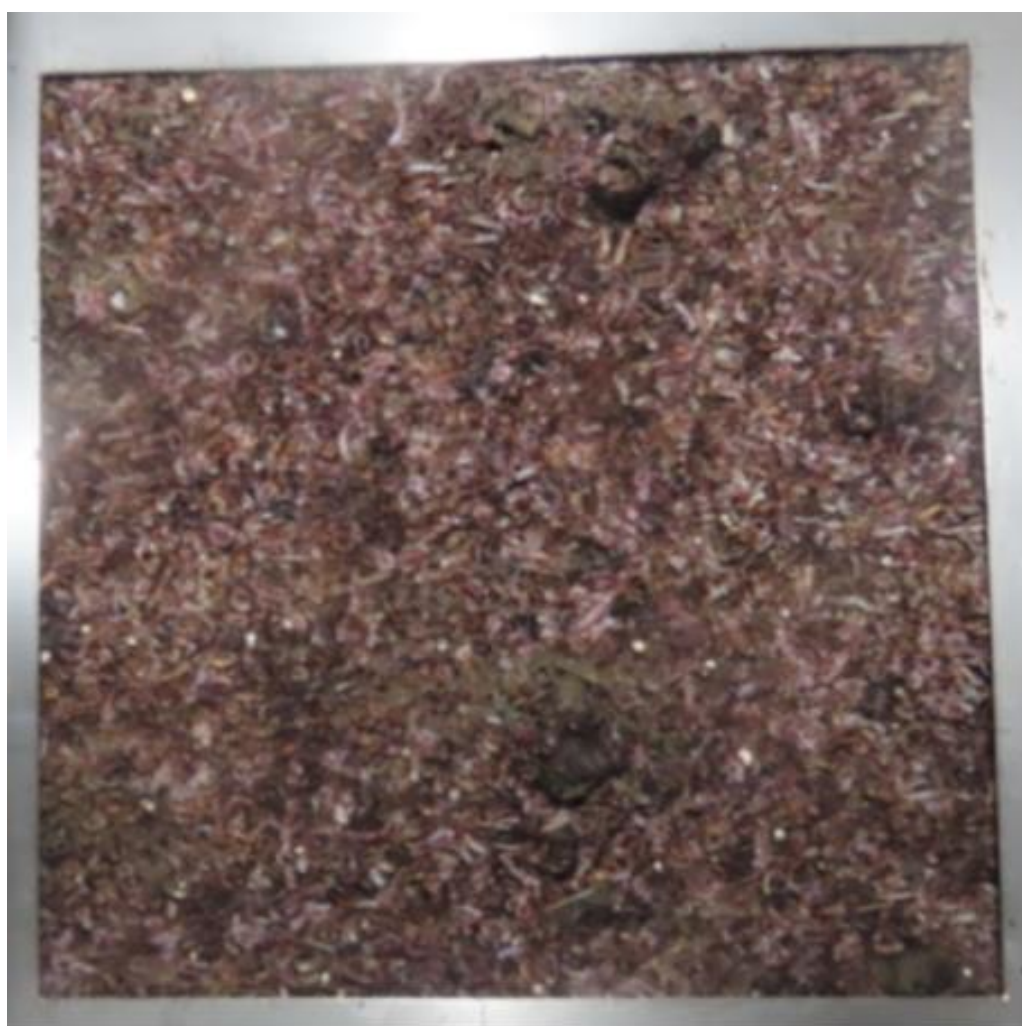
**Figura 46.** Registro fotográfico da comparação da Visualização do Quadro Q6T em 09/2017 ou 10/2018 com a visualização do mesmo Quadro Q6T em 11/2023

O primeiro grupo apresenta comparação [1] do Quadro Q6T em outubro de 2018 quando foi removida a bioincrustação e aplicado o esquemas de pintura EP6Q6T com [2] o Quadro Q6T em novembro de 2023 (Figura 46**Erro! Fonte de referência não encontrada.**).

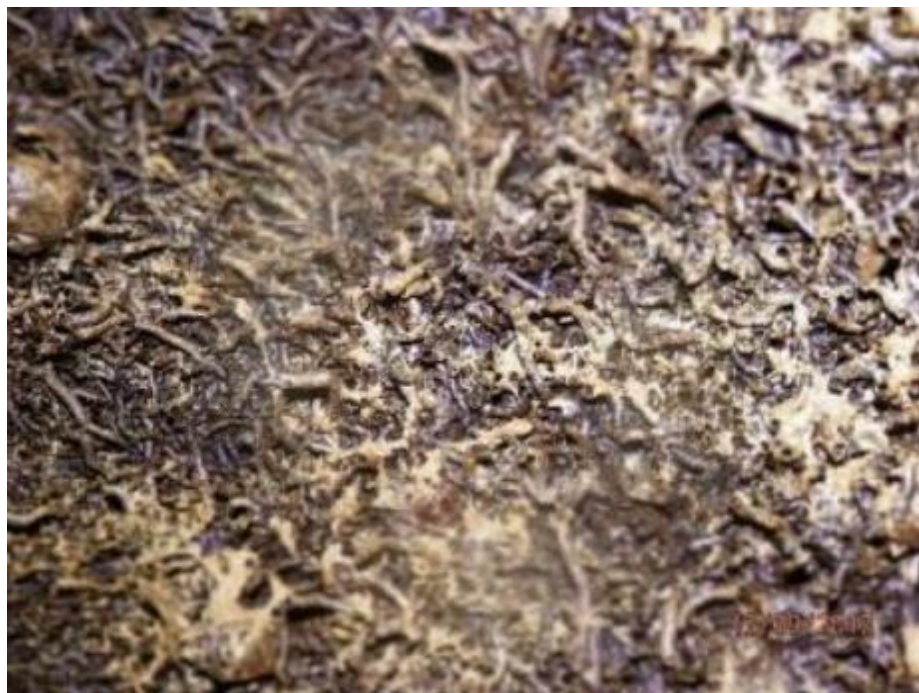
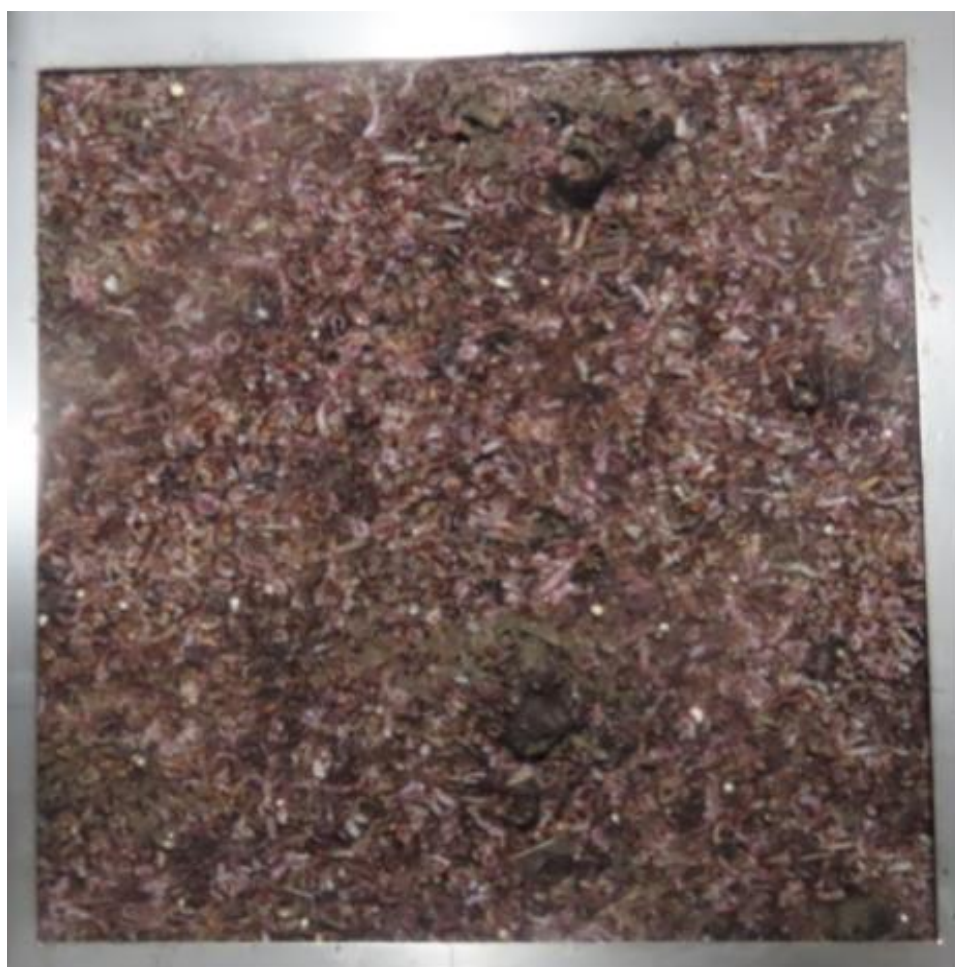
**Figura 47.** Registro fotográfico da comparação da bioincrustação sobre a parede do Túnel T com o Recrutamento da bioincrustação sobre o Quadro Q6T

O segundo grupo apresenta comparação [1] do registro fotográfico da bioincrustação sobre as paredes do Túnel T com [2] o registro fotográfico do Recrutamento da bioincrustação sobre o Túnel T (Figura 47**Erro! Fonte de referência não encontrada.**).
