**DESENVOLVIMENTO DE METODOLOGIA E PROTOCOLO PARA
AVALIAÇÃO DA INFLUÊNCIA DAS IMPUREZAS DEPOSITADAS NA
CAMADA DO SUBSTRATO EM PINTURA AUTOMOTIVA**

Dissertação apresentada ao Mestrado Profissional em Materiais do Centro Universitário de Volta Redonda – UniFOA, como requisito obrigatório para obtenção do título de Mestre em Materiais, sob a orientação do prof. Dr. Alexandre Alvarenga Palmeira, na área de concentração de processamento e caracterização de materiais metálicos, cerâmicos e polímeros linha de pesquisa em materias metálicos.

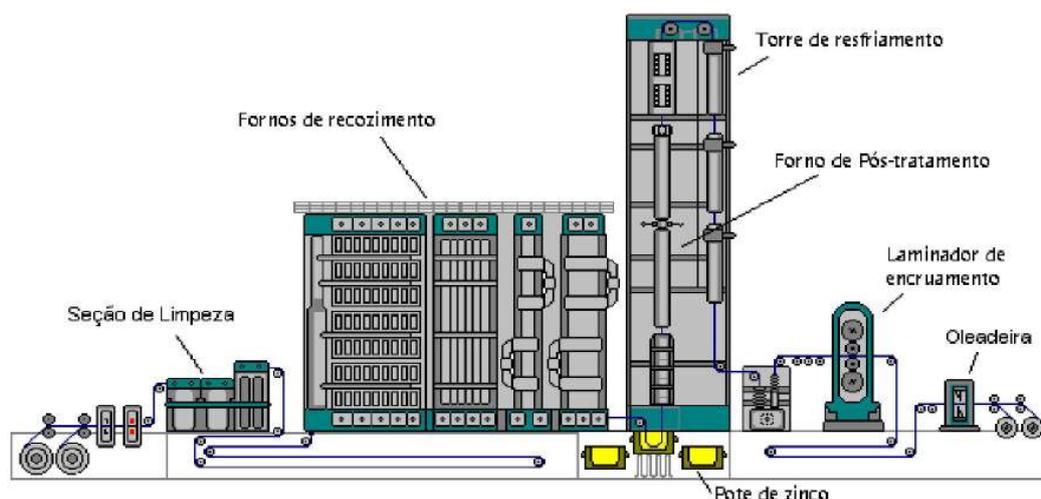
Figura 1. Esquema da linha de galvanização por imersão a quente da Usigal. Fonte: [7]

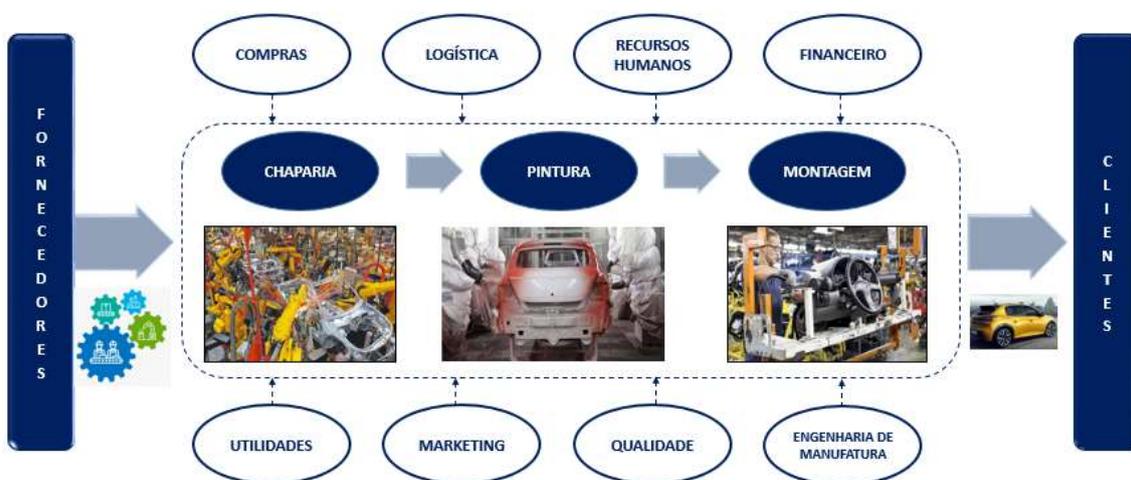
O processo de fabricação de um veículo é constituído por três etapas principais, sendo elas: Chaparia, Pintura e Montagem das peças. Porém existe também as etapas e setores de apoio como: Compras, Logística, Recursos Humanos, Financeiro, Utilidades (setor que realiza a distribuição de energia, água, tratamento de efluentes, etc), Marketing entre outros.

Figura 2. Esquema do processo de fabricação de um veículo. Fonte: O Autor

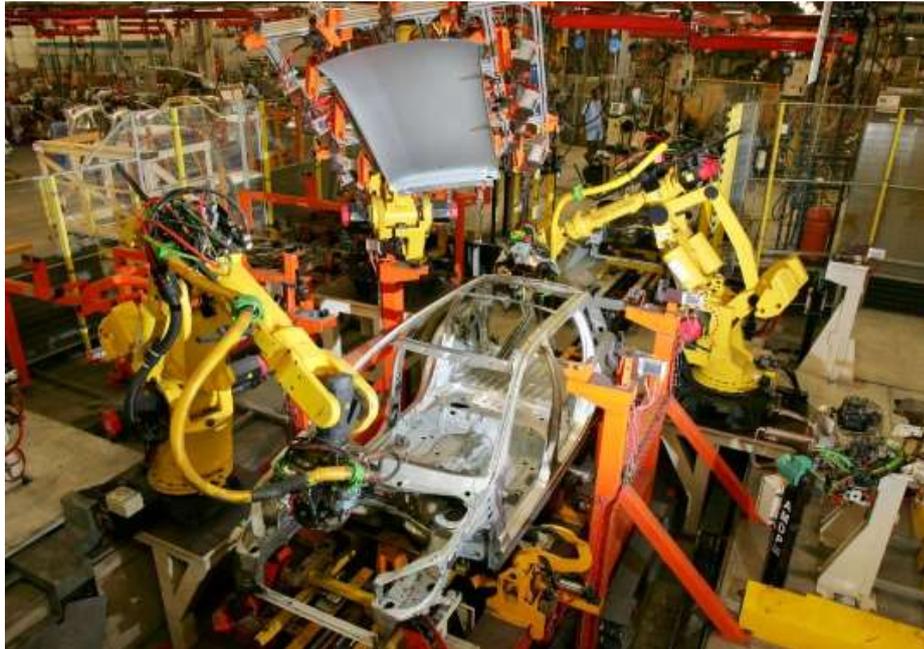
Os elementos destas peças são produzidos por intermédio da moldagem de chapas de aço galvanizado, onde essa transformação ocorre por prensas ajustadas em moldes específicos de cada peça. As peças sofrem forças mecânicas, aplicadas de cima para baixo na chapa, com o corte em conformidade ao modelo desejado. Nesta etapa as peças recebem as furações que serão necessárias para o encaixe das demais partes do veículo que serão montadas durante todo o processo de fabricação do mesmo, conforme a Figura 3. As peças como portas, capot, componentes laterais, tampa traseira e chassi entre outros, em condição final da etapa de estruturação, são enviadas para a próxima etapa, a Funilaria.

Figura 3. Processo de Estamparia. Fonte: [18]

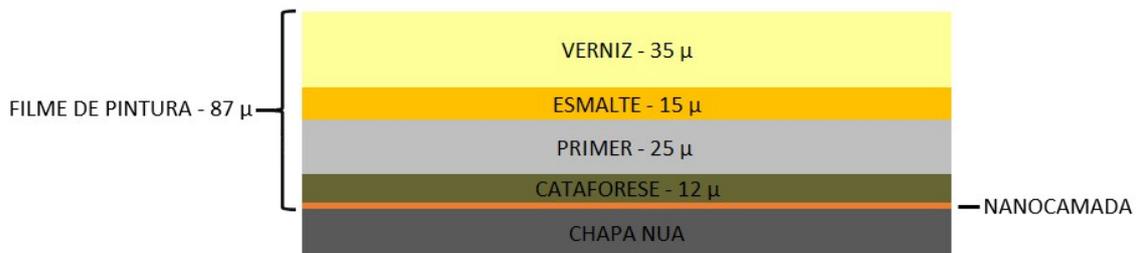
A pintura automotiva consiste em conferir às chapas que compõe a carroceria 5 camadas de tinta como revestimento de proteção: nanocamada (nanotecnologia), cataforese, primer, esmalte e verniz.

Figura 5. Camadas de tinta na superfície da carroceria. Fonte: O Autor

O filme de pintura varia entre 80 e 120 μ conforme o processo aplicado e necessidade do fabricante em relação as normas internas e ao tempo esperado de anticorrosão que é aplicado em garantia para o veículo.

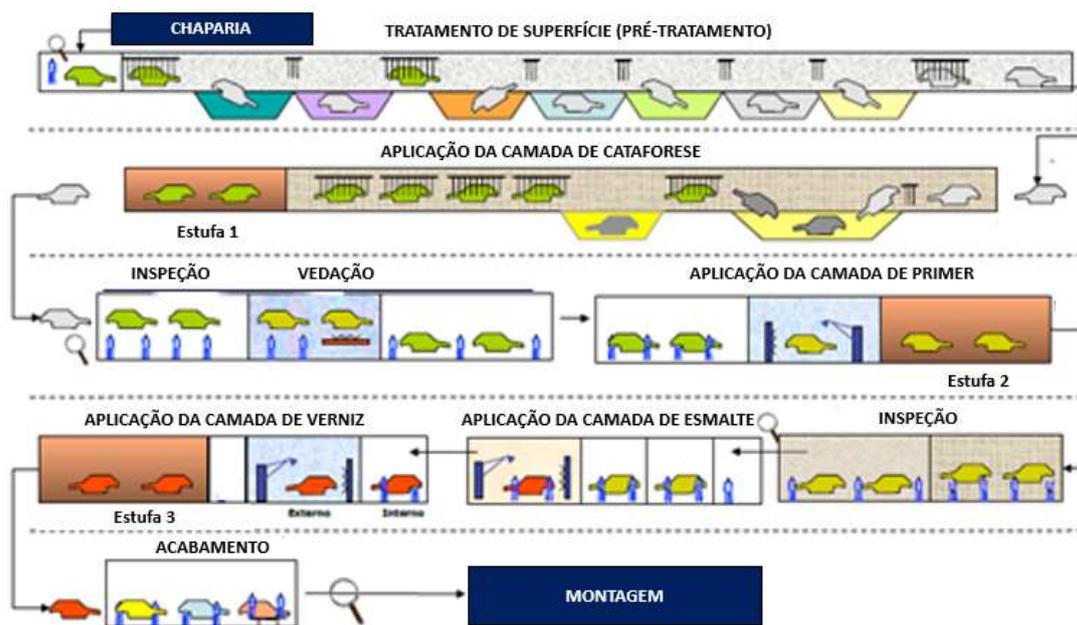
O esquema apresentado a seguir na figura 6, reflete a sequência das etapas básicas em uma unidade produtiva de pintura automotiva, são divididas em:

- 1) Tratamento de superfície (pré-tratamento);
- 2) Aplicação da camada de cataforese;
- 3) Vedação;
- 4) Aplicação da camada de primer;
- 5) Aplicação da cama de esmalte;
- 6) Aplicação da camada de verniz; e
- 7) Acabamento.

Figura 6. Fluxograma do processo de pintura da carroceria, adaptado de [23]

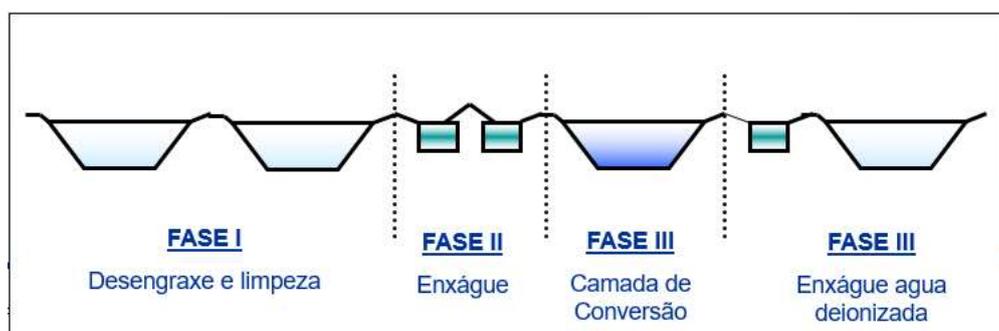
Este processo é dividido em 4 fases: desengraxe e limpeza, enxágue, camada de conversão e enxágue com água deionizada.

Figura 7. Fases do tratamento de superfície. Fonte: O Autor

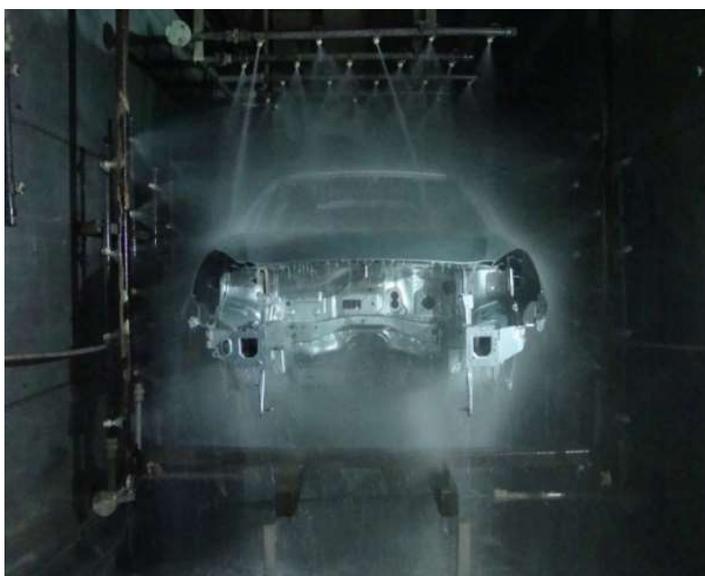
Consiste na aplicação sobre a superfície metálica uma camada de conversão, nanotecnologia, que substitui o processo de fosfotização comumente utilizado pela maioria dos fabricantes de veículos automotivos. A aplicação é feita por meio de aspersão, produzindo uma camada que confere intensificação da resistência à corrosão da carroceria e que melhora a aderência entre a superfície galvanizada e a camada de tinta protetiva aplicada na sequência, evitando que ocorra o seu deslocamento em relação ao substrato metálico, e a consequente exposição do mesmo a condições nocivas presentes na atmosfera envolvente, aumentando a durabilidade do produto submetido à ambientes corrosivos.

Figura 8. Aplicação da camada de conversão por aspersão. Fonte: O Autor

Esta camada de conversão consiste na transformação da superfície metálica, altamente instável e condutora (Ferro, Aço, Zinco, Alumínio (ligas)) numa superfície Inerte e semicondutora com deposição de camada Nanométrica de Zircônio e Polímeros de silanos.

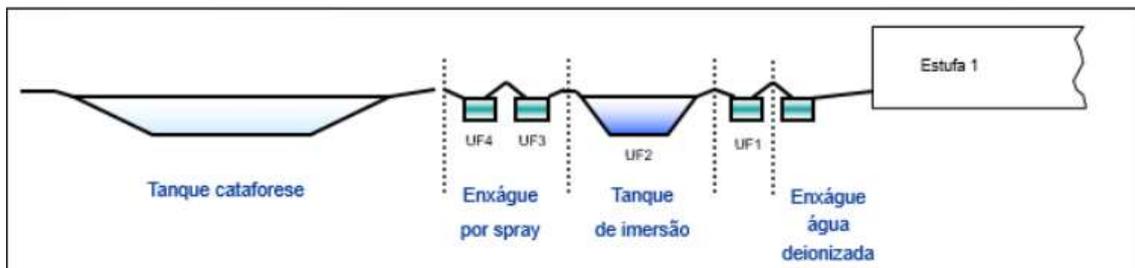
Este processo também é conhecido como KTL que vem da expressão alemã “Kathodische Tauch Lackierung” que significa “pintura catódica por imersão” (VITOR, et al. 2018). A aplicação da camada de cataforese é um processo de eletrodeposição onde é aplicado um revestimento anti-corrosivo com a finalidade de proteger a carroceria contra a oxidação, este processo é realizado no tanque de cataforese conforme figura 9.

Figura 9. Fases do processo de eletrodeposição da camada de cataforese. Fonte: O Autor

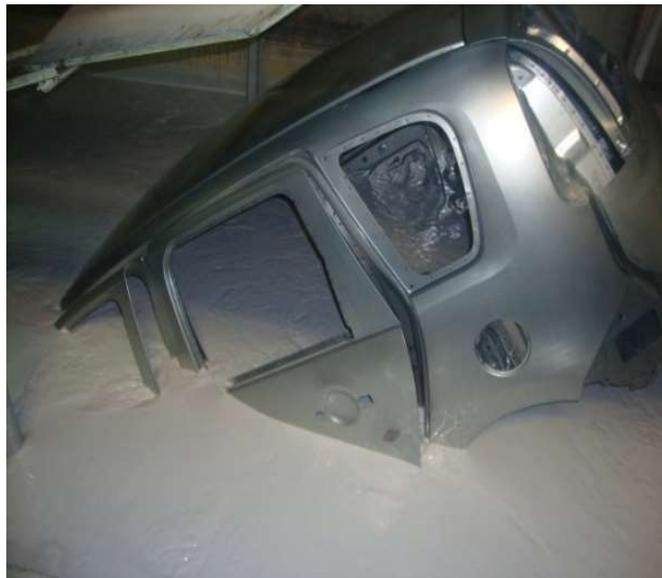
O processo de eletrodeposição ocorre através da imersão da carroceria em um banho de resina orgânica, pigmentos, solventes e água, passando por uma corrente elétrica contínua.

Figura 10. Aplicação da camada de cataforese por imersão. Fonte: O Autor

A carroceria é ligada a um pólo sendo que no outro pólo os eletrodos são colocados nas paredes do tanque ou no próprio tanque. As partículas de tinta, inicialmente, migram para as áreas de maior intensidade do campo elétrico, ali se depositando. O revestimento de tinta já depositado não conduz eletricidade, dessa forma a tinta migra para outros cobrindo toda a superfície da carroceria. Com esse processo de pintura é formada uma camada uniforme em toda a superfície, proporcionando uma excelente cobertura das pontas, cantos e arestas [14].

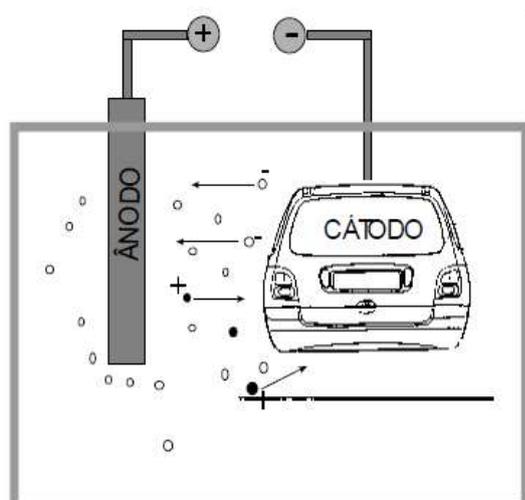
Figura 11. Exemplificação de revestimento por eletrodeposição catódica. Fonte: [14]

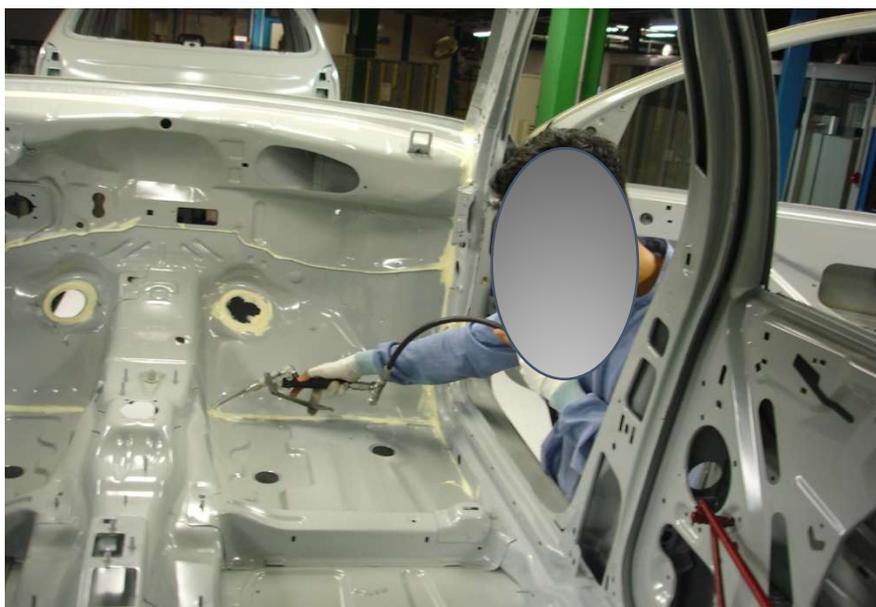
Este processo consiste na aplicação de uma massa de vedação à base de PVC, um material viscoso termocurável, por meio de pistola pressurizada em regiões da carroceria do automóvel, o mesmo auxilia o fechamento da união entre chapas das carrocerias evitando o acesso ao pó e sujeira e proporcionando uma melhoria na estética de alguns contornos e extremidades de painéis.

Figura 12. Massa de vedação aplicada ao interior do veículo. Fonte: O Autor

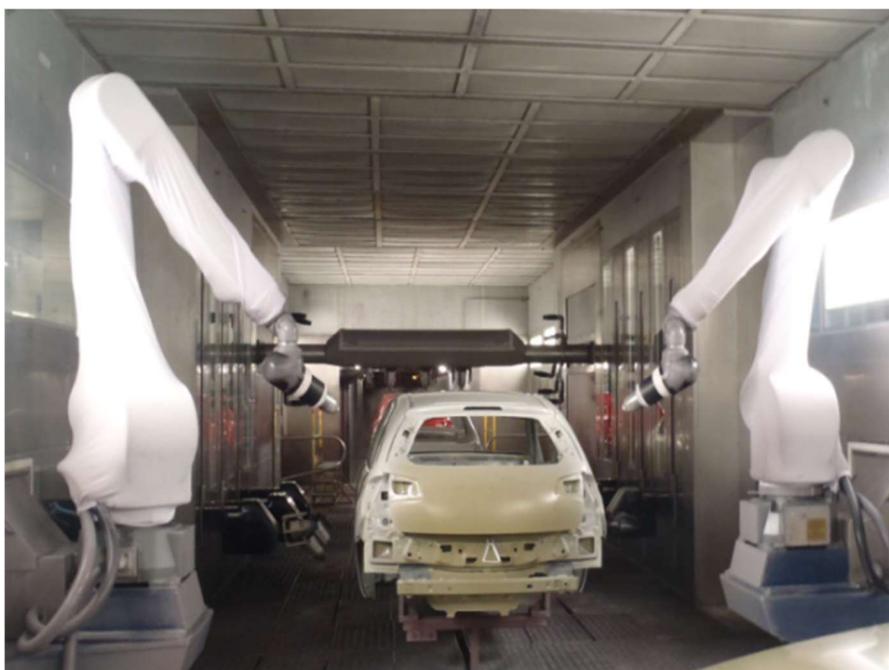
É realizada em uma cabine de pintura com a aplicação do primer, assim como da base e o verniz, é feita por aspensão eletrostática de forma robotizada, de maneira que os sólidos da tinta são carregados com, em torno de, 7000 volts, e quando pulverizadas, essas partículas são atraídas pela carroceria que está aterrada, conferindo uma melhor cobertura da mesma.

Figura 13. Aplicação da camada de primer através de braços robóticos. Fonte: O Autor

A aplicação dessa, e das seguintes camadas de tinta, é feita de forma manual e automática, intercaladas entre si, de maneira que a pintura externa da carroceria procede por meio de braços robóticos e a pintura interna de maneira manual.

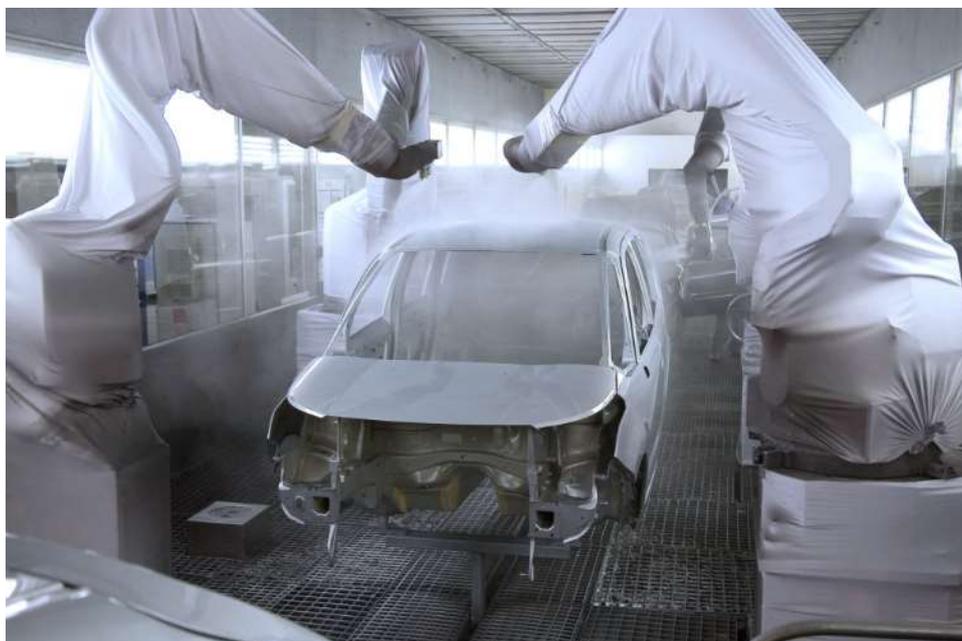
A unidade, primeiramente, chega à cabine de pintura para receber o revestimento com a camada de esmalte, que é responsável por conferir a cor desejada ao veículo. O processo de aplicação é manual nos internos de porta, capô e tampa traseira, nas regiões externas da carroceria a aplicação é robotizada. A tinta base possui tom fosco, o brilho da carroceria é adquirido pelo verniz, a última camada aplicada.

Figura 14. Aplicação robotizada da camada de esmalte. Fonte: O Autor

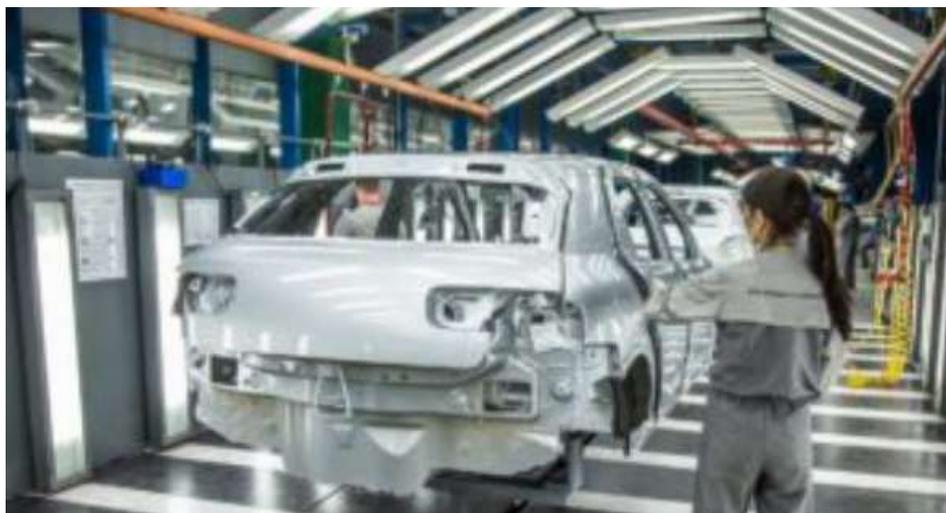
É a etapa final do processo onde são realizadas operações de inspeção e acabamento da carroceria por meio de profissionais capacitados posicionados ao longo da linha, onde usam de suas aptidões técnicas para realizar a correta inspeção da mesma. Num primeiro momento, eles analisam regiões específicas da carroceria a fim de identificar possíveis defeitos e anomalias que estejam presentes na superfície do filme de pintura formado, causadas, normalmente, por material estranho como poeira e outras sujidades, que aderem em sua extensão conforme a unidade avança as etapas do processo de pintura.

Figura 15. Inspeção da carroceria após a pintura. Fonte: O Autor

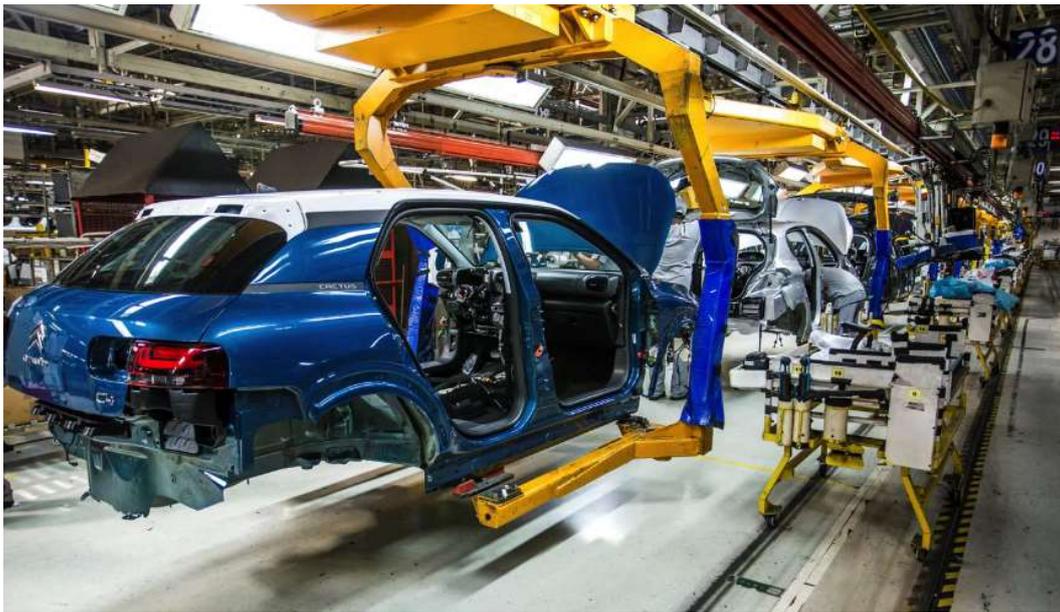
Ao final da montagem as portas são novamente acopladas no veículo que segue para a última etapa do processo que é a verificação de todos os componentes do produto final onde se avalia o aspecto, o nível de ruído, a proteção contra a entrada de poeira e água para o interior do veículo e o funcionamento de todos os componentes.

Figura 16. Montagem de elementos internos do veículo. Fonte: [27]

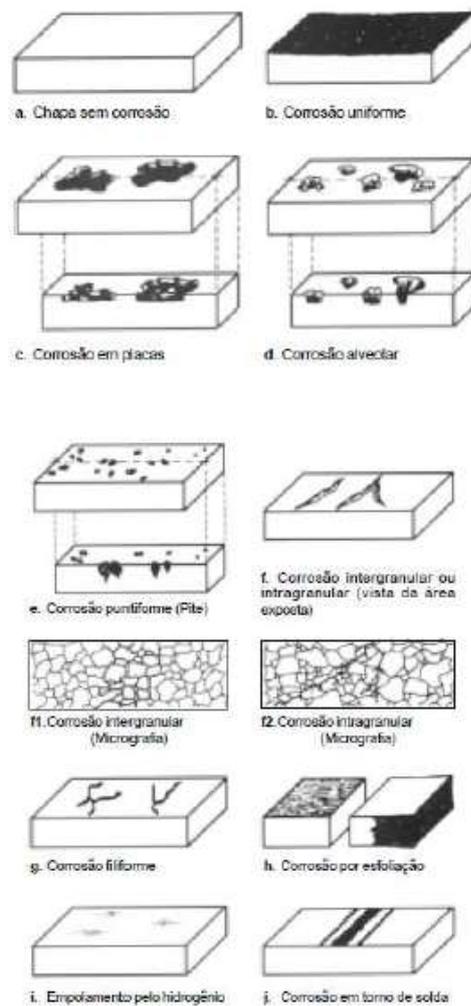
Figura 18. Diferentes formas de como a Corrosão pode se apresentar. Fonte: [31]

As principais formas de ataque corrosivo ou a forma como a corrosão se dá será resumida abaixo, não tendo, a priori, a necessidade de evidenciar todos os tipos:

- a) Chapa sem corrosão - aquela que não sofreu ataque químico superficial [32];
- b) Corrosão uniforme - quando o fenômeno se desenvolve de maneira uniforme em toda a superfície atingida [32];
- c) Corrosão em placas - ocorrem quando as placas de corrosão formadas se soltam de forma progressiva [32];
- d) Corrosão alveolar - a área agredida apresenta aspecto de cratera [32];
- e) Corrosão por pite - a profundidade do ataque é maior que o diâmetro

f) Corrosão Inter granular - a manifestação na superfície se dá no contorno dos grãos [32].

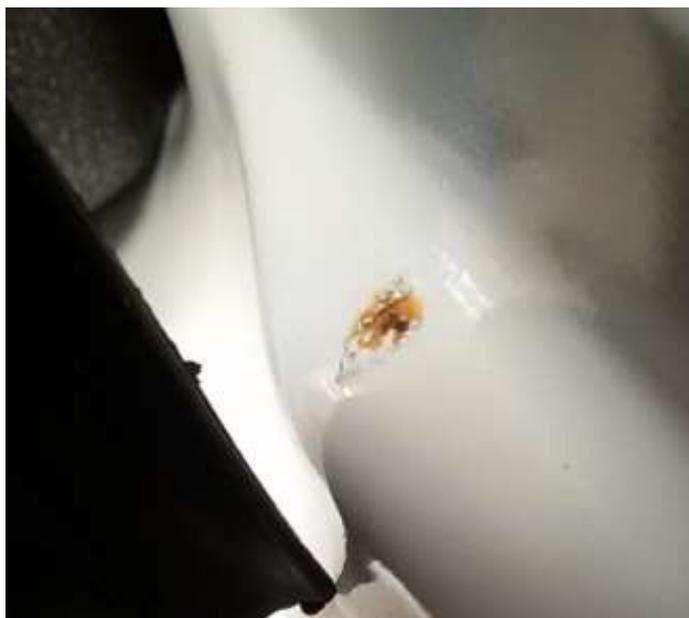
O processo de corrosão de metais pintados caracteriza-se como corrosão cosmética ou perforante. A corrosão de chapas de aço pintadas que se inicia na superfície interna do painel da carroceria, penetra através da chapa e, eventualmente, surge na superfície externa como uma oxidação vermelha é conhecida como corrosão perforante. Ocorre em locais onde o desengraxamento no pré-tratamento, a fosfatização na ativação e a pintura tem dificuldade, tais como dobras e frestas ou em trincas que coletam poeira, sais, água e/ou vapor.

Figura 19. Aspecto visual de corrosão sobre o filme de pintura. Fonte: O Autor

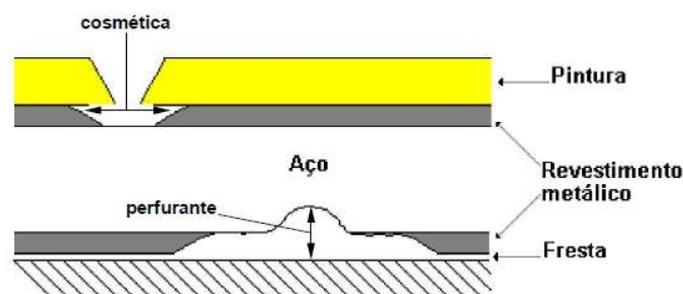
Figura 20. Exemplos de corrosões cosméticas e perfurante. Fonte: [33]

tinta e perda de aderência na região do risco e (3) perfurações – remoção da pintura devido aos efeitos combinados de corrosão e danos causados por impactos por pedras e pequenos fragmentos presentes nas vias de rodagem. Em resumo, a direção de propagação das corrosões cosmética e perfurante pode ser descrita como sendo paralela e perpendicular à superfície, respectivamente [33], como mostrado na figura 20.

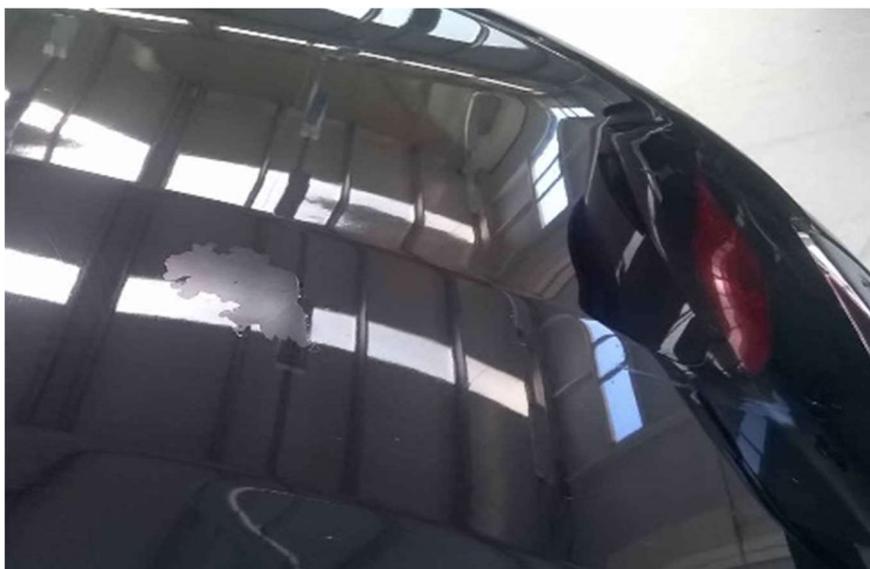
Figura 21. Aspecto visual do deslocamento do filme de pintura. Fonte: O Autor

O deslocamento ou destacamento do filme de pintura sobre o substrato pode ocorrer devido a falhas de natureza adesiva ou coesiva. A falha adesiva ocorre quando o revestimento desprende diretamente do substrato ou entre as camadas de tinta. Quando o rompimento ocorrer internamente numa das camadas de tinta a falha é coesiva. As falhas adesivas são mais críticas para a durabilidade do filme de pintura a médio e longo prazo. Estas condições podem ser prejudiciais ao desempenho anticorrosivos da pintura.

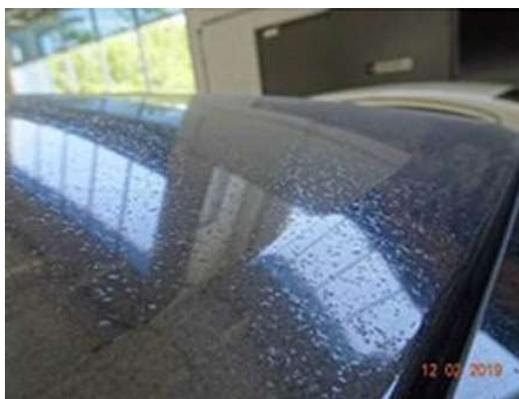
Figura 23. Aspecto visual de bolhas sobre o filme de pintura. Fonte: O Autor

Bolhas de ar ou de componentes voláteis da camada de tinta podem vir a ser incorporados ao filme durante a formação da película seca (após a passagem pelas estufas para cura). As bolhas formadas não estão necessariamente contidas na interface, mas quando estão podem servir como um sítio precursor de corrosão.

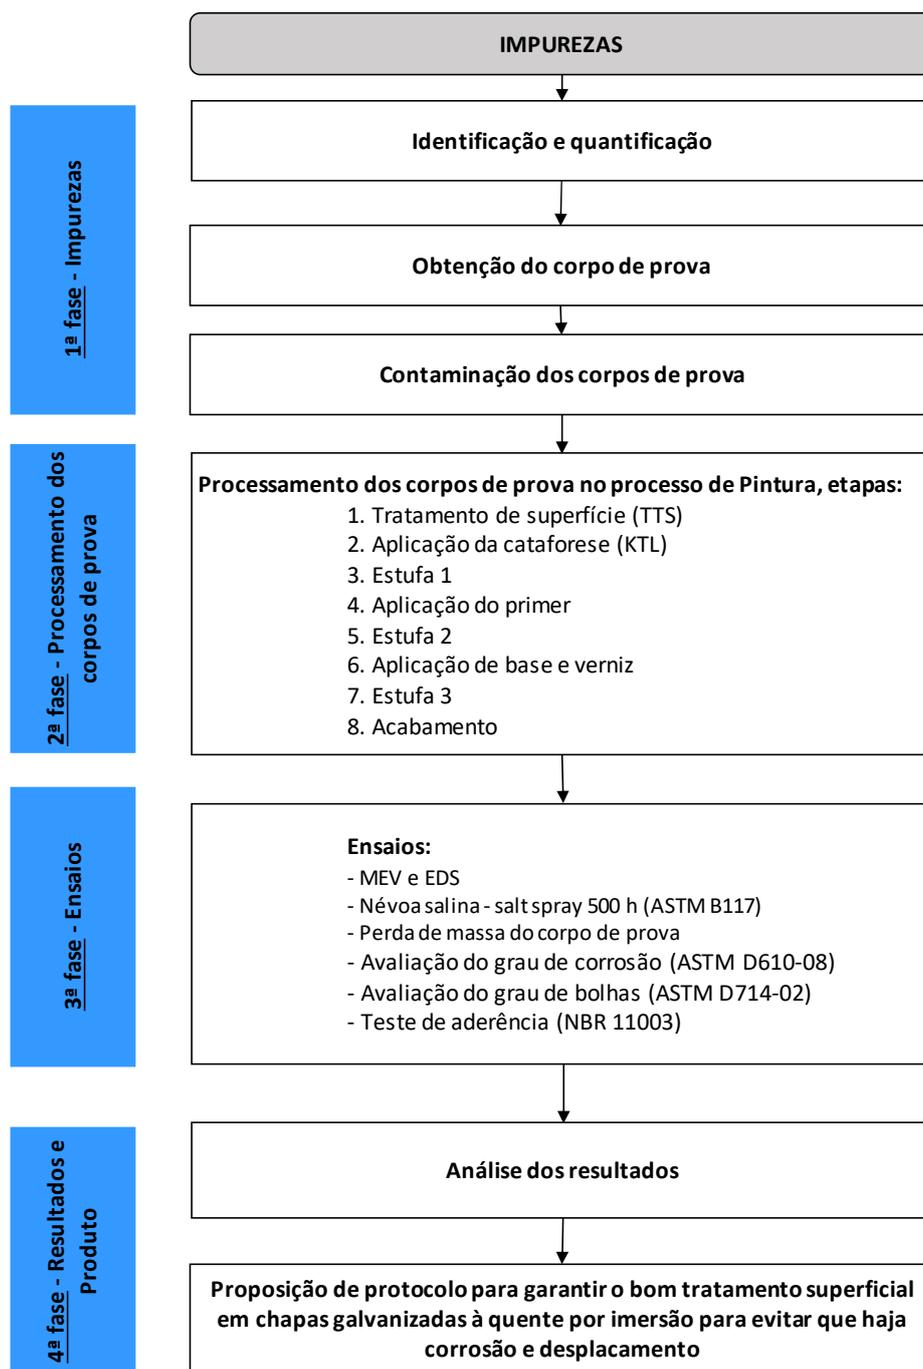
Figura 24. Fluxograma das etapas do trabalho. Fonte: O Autor

Este trabalho foi dividido em 4 fases: Impurezas, processamento dos corpos de prova, ensaios, resultados e produto. Podemos ver na figura 24 abaixo.

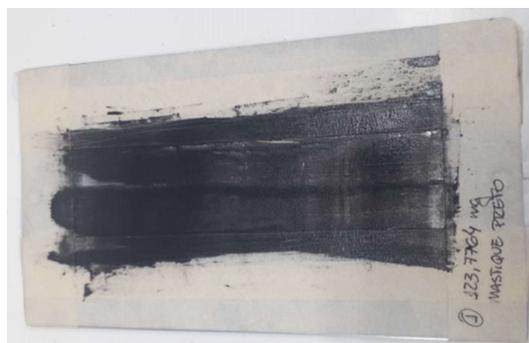
- Definido a área central da placa de 3 mm por 14 mm para que seja realizado a aplicação de impureza;
- Isolado esta região central no restante da placa com fita crepe, e aplicado a impureza;

Figura 25. Placa com fita crepe e impureza aplicada. Fonte: O Autor

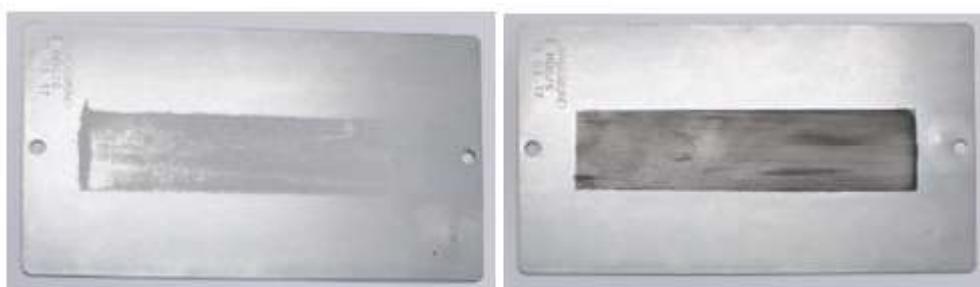
- Retirado o excesso com pano;

Figura 26. Placa após a retirada do excesso de impureza. Fonte: O Autor

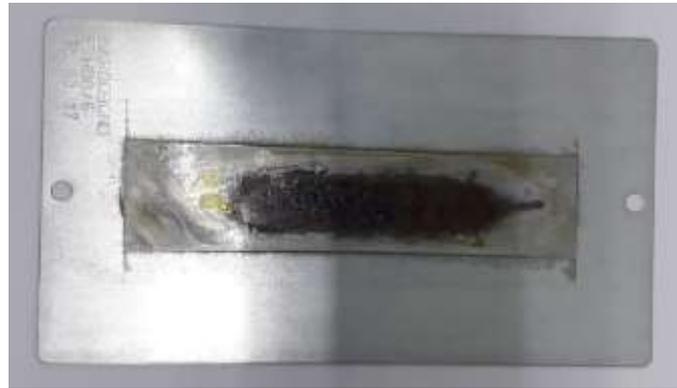
que conforme classificação do GHS é corrosivo para os metais tendo categoria 1 [37]. Tempo de aplicação do produto foi de 24h. Após este tempo foi lavada a placa com água deionizada, figura 27.

Figura 27. Placa após o processo de oxidação forçada. Fonte: O Autor

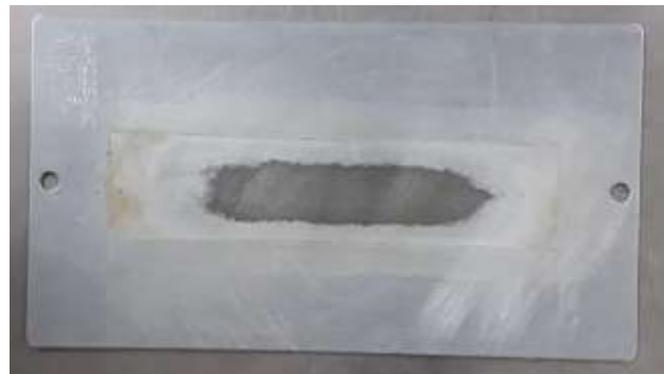
- Para o item 4 após ser lavado e seco com pano, foi realizado lixamento com lixa 400 para retirada da oxidação superficial.

Figura 28. Placa após aplicação de solução de ácido nítrico 65% e ácido ortofosfórico, e após lixamento. Fonte: O Autor

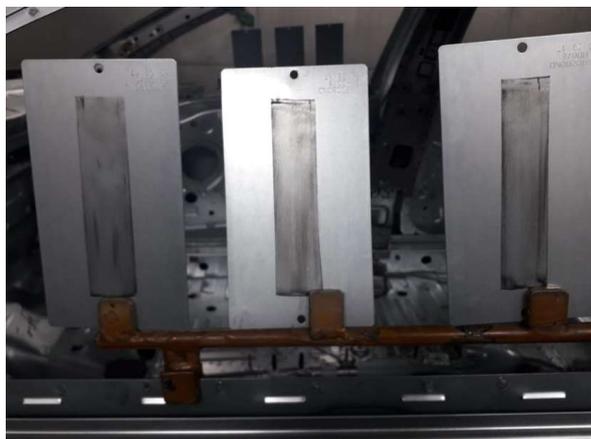
Os corpos de prova foram posicionados nas carrocerias por meio de um suporte e fixados na região da porta, estas carrocerias seguiram o fluxo normal de produção. Na região de contato do suporte com o corpo de prova não foi aplicado as camadas de tinta.

Figura 29. Corpos de prova posicionados na carroceria. Fonte: O Autor

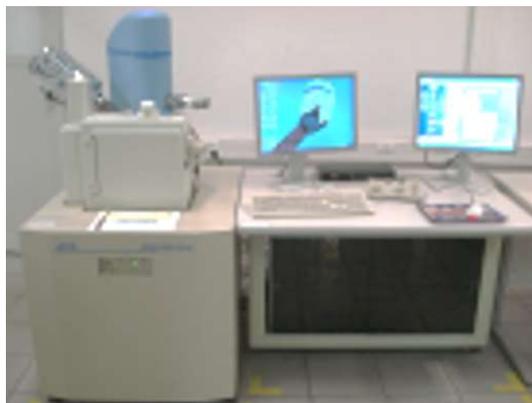
Os ensaios foram realizados em laboratório com temperatura e umidade controlado, o equipamento utilizado é o JEOL.

Figura 30. Equipamento MEV JEOL. Fonte: [O Autor]

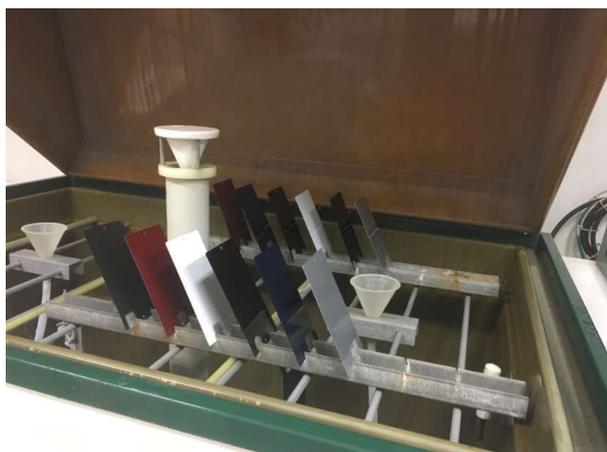
O desempenho à corrosão em névoa salina foi baseado na norma ASTM B117, com a nebulização de solução aquosa de cloreto de sódio (5% em peso), com pH da solução aquosa entre 6,5 e 7,2, umidade relativa de aproximadamente 97% e com temperatura de $35 \pm 2^\circ\text{C}$ [39]. Posicionou-se os corpos de prova na câmara com ângulo de 30° , figura 32.

Figura 31. Corpo de prova na câmara de névoa salina. Fonte: O Autor

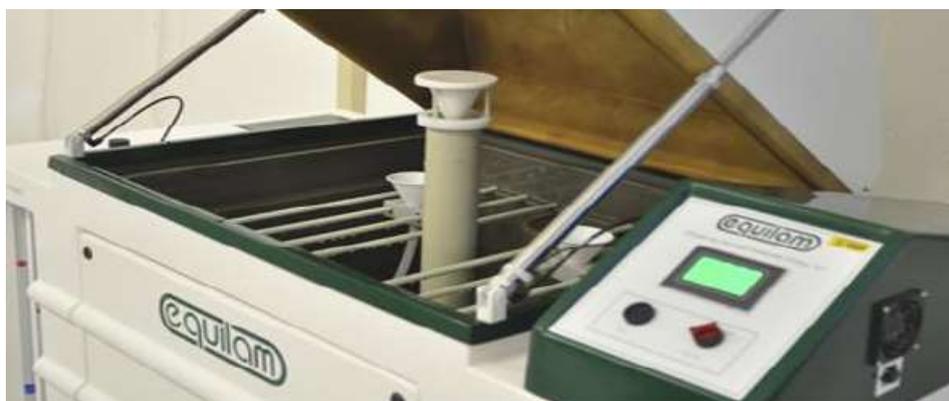
O equipamento utilizado é de modelo Equilan série SSE2000. O período de exposição foi de 500 horas, sendo que as modificações da superfície foram cuidadosamente observadas a cada ciclo de 100 horas.

Figura 32. Equipamento Equilan série SSE2000. Fonte: O Autor

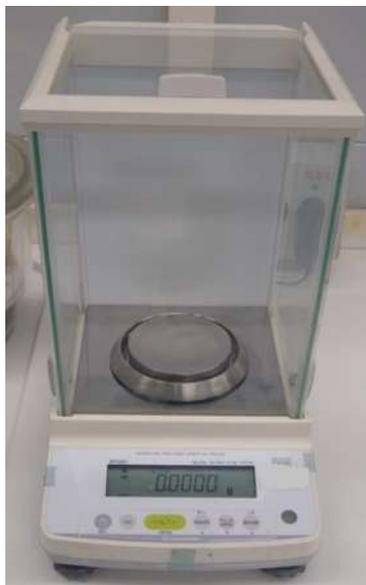
Para a realização da perda de massa os corpos de prova foram medidos o seu peso antes e após o ensaio de névoa salina. O equipamento utilizado foi uma balança digital conforme figura 33.

Figura 33. Balança digital Smimadzu ATY2224. Fonte: O Autor

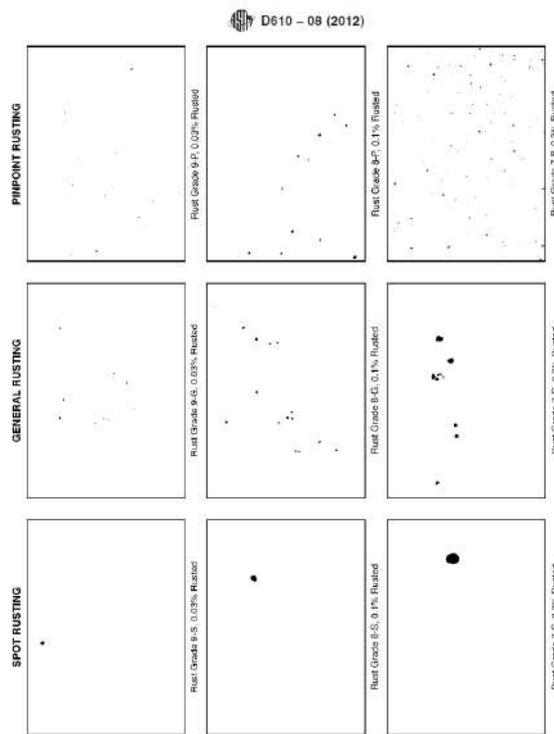
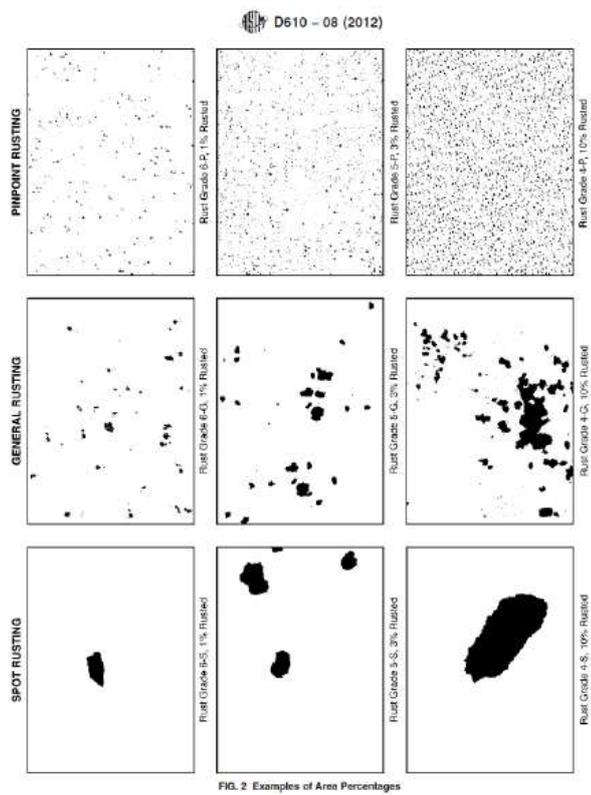
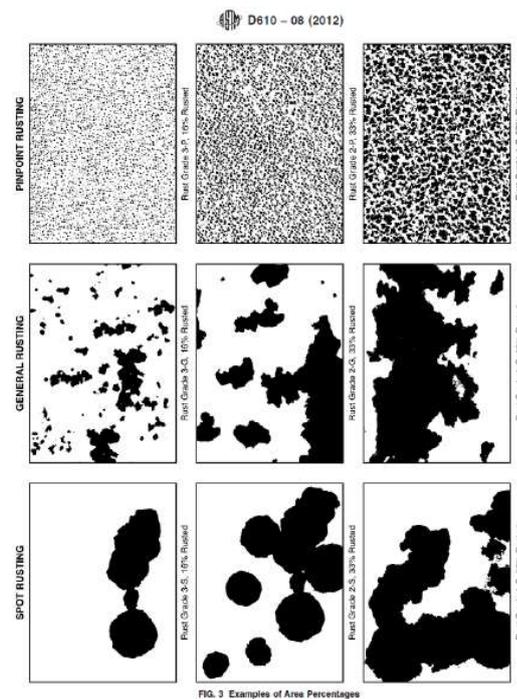
A área ensaiada foi analisada conforme gabarito [40] figuras 34 à 36, a determinação da porcentagem de área da amostra em que há corrosão bem como o tipo de corrosão: S (mancha), G (geral), P (pontos) e H (híbrido).

Figura 34. Gabarito ASTM D610-08 figura 1. Fonte: [40]

Figura 35. Gabarito ASTM D610-08 figura 2. Fonte: [40]

Figura 36. Gabarito ASTM D610-08 figura 3. Fonte: [40]

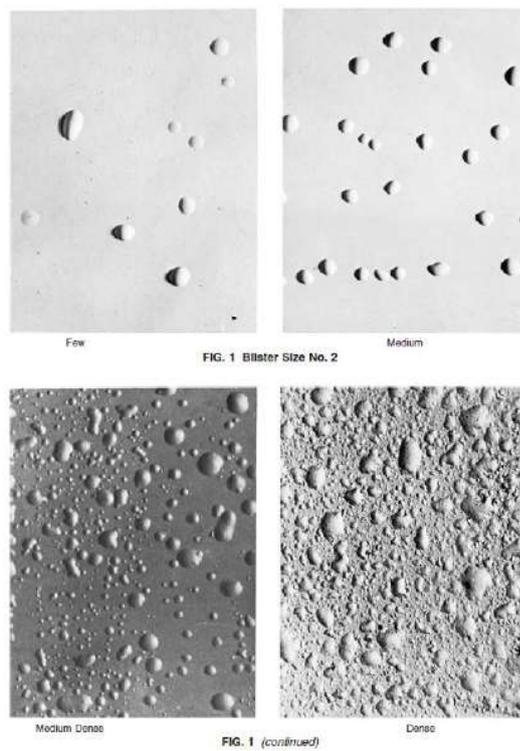
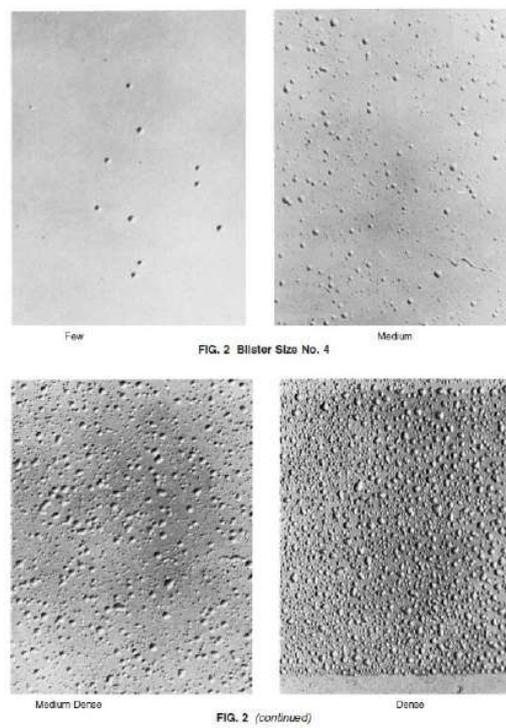
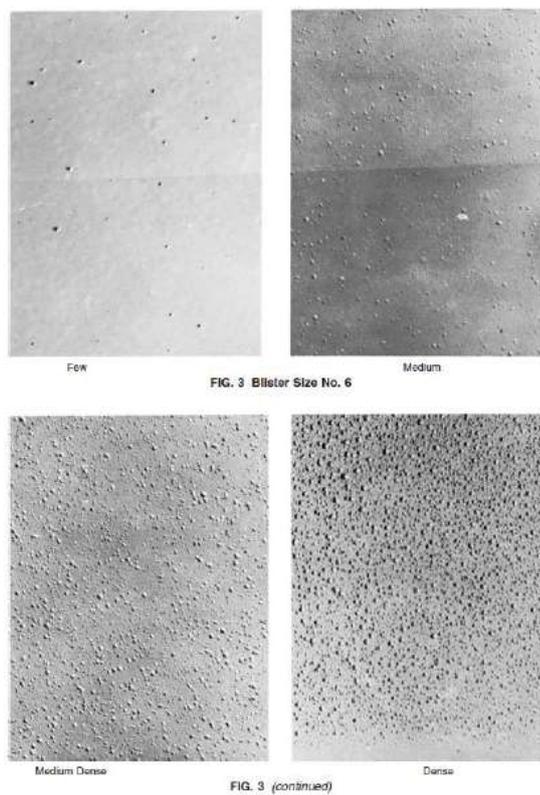
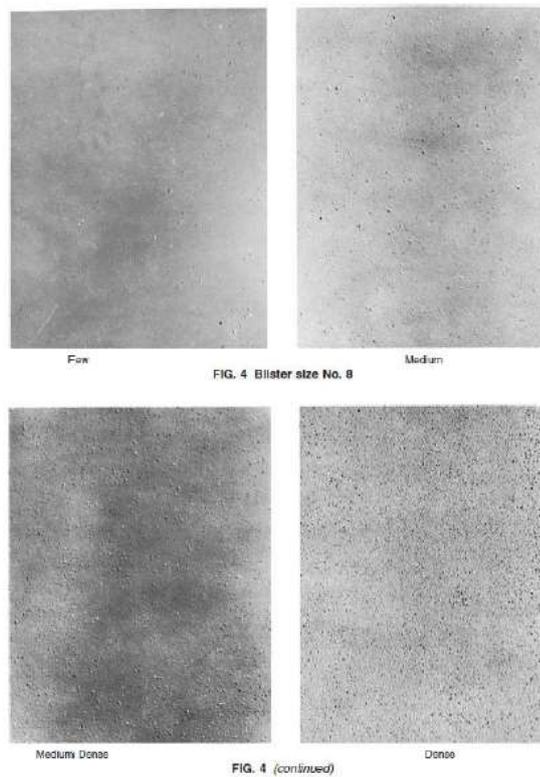
Para determinação do grau de bolhas formadas no filme de pintura utilizou-se a norma ASTM D714-02 – Standard Test Method for Evaluating Degree of Blistering of paints. Neste documento contém um gabarito [41] com imagens, podemos ver nas figuras 37 à 40, que permite avaliar o tamanho das bolhas e sua ocorrência sobre a superfície.

O tamanho das bolhas pode ser avaliado em 10, 8, 6, 4, e 2, onde o número 10 representa a ausência de bolhas e o número 2 representa as bolhas de maior tamanho [41].

Figura 37. ASTM D714-02 tamanho da bolha N° 2, figura 1. Fonte: [41]

Figura 38. ASTM D714-02 tamanho da bolha N° 4, figura 2. Fonte: [41]

Figura 39. ASTM D714-02 tamanho da bolha N° 6, figura 3. Fonte: [42]

Figura 40. ASTM D714-02 tamanho da bolha N° 8, figura 4. Fonte: [42]

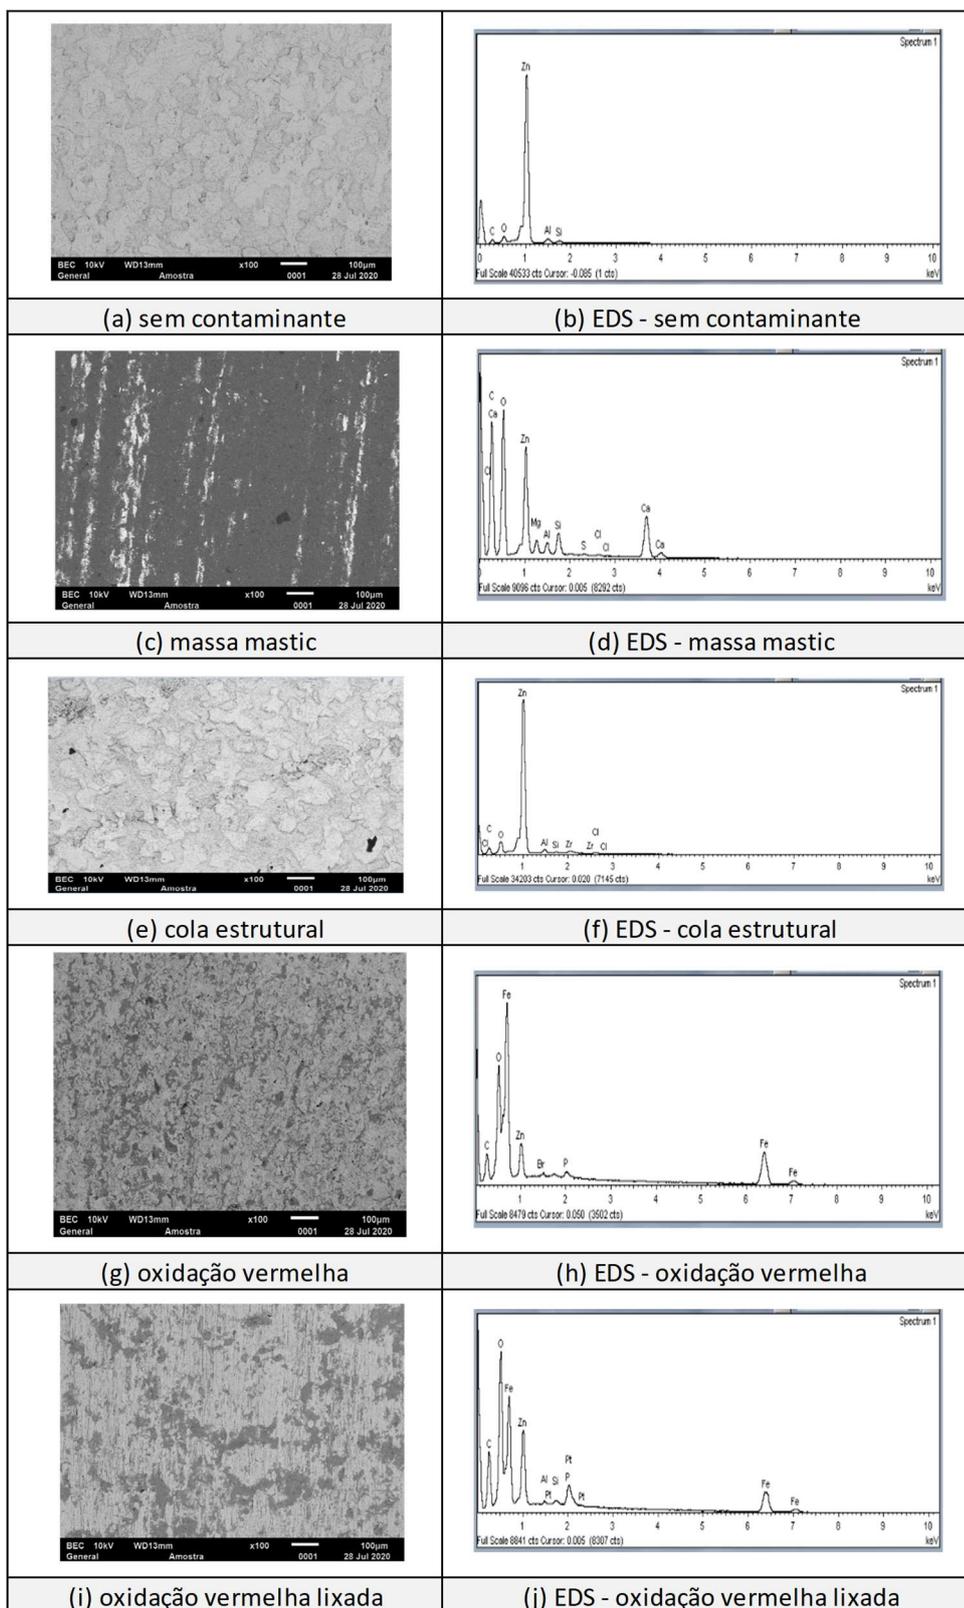
Na figura 41 são apresentados os aspectos da camada de substrato com e sem impurezas e seus respectivos espectros EDS. Na figura 41 (a) podemos ver a microestrutura do material e na figura 41 (b) temos um pico de Zn de origem da camada de substrato. Nas figuras 41 (c), 41 (e), 41 (g) e 41 (i) identificamos a presença da impureza depositada sobre o substrato.

Nas figuras 41 (d) e 41 (f) podemos ver a presença das impurezas sólidas com maior relevância de espectros na figura 41 (d) com a presença de Ca, Mg e S.

Nas figuras 41 (g) e 41 (i) apresenta-se a presença de oxidação mesmo após o lixamento realizado sobre o corpo de prova e com maior pico de Fe no corpo de prova sem lixamento figura 41 (g).

Figura 41. Aspectos representativos, via MEV, da camada do substrato / impureza formada sobre o substrato e os espectros de EDS (Ampliação = 100 vezes)
