**DESENVOLVIMENTO DE METODOLOGIA E PROTOCOLO PARA
AVALIAÇÃO DA INFLUÊNCIA DAS IMPUREZAS DEPOSITADAS NA
CAMADA DO SUBSTRATO EM PINTURA AUTOMOTIVA**

Dissertação apresentada ao Mestrado Profissional em Materiais do Centro Universitário de Volta Redonda – UniFOA, como requisito obrigatório para obtenção do título de Mestre em Materiais, sob a orientação do prof. Dr. Alexandre Alvarenga Palmeira, na área de concentração de processamento e caracterização de materiais metálicos, cerâmicos e polímeros linha de pesquisa em materias metálicos.

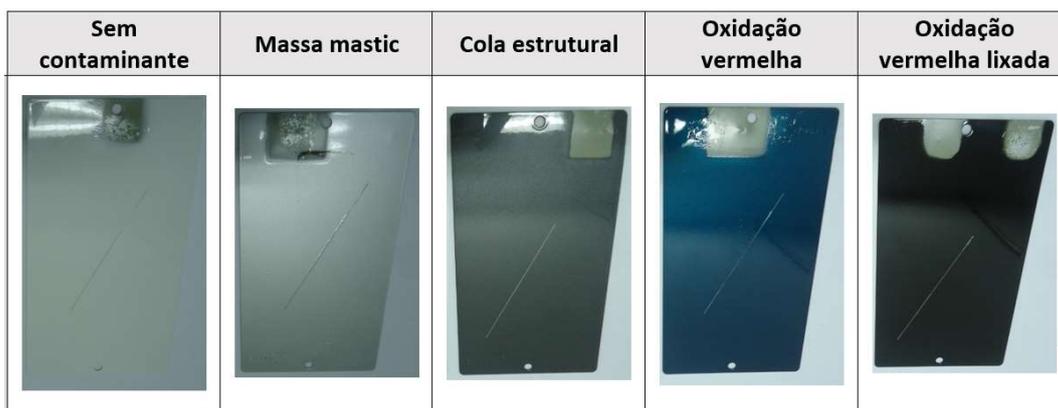
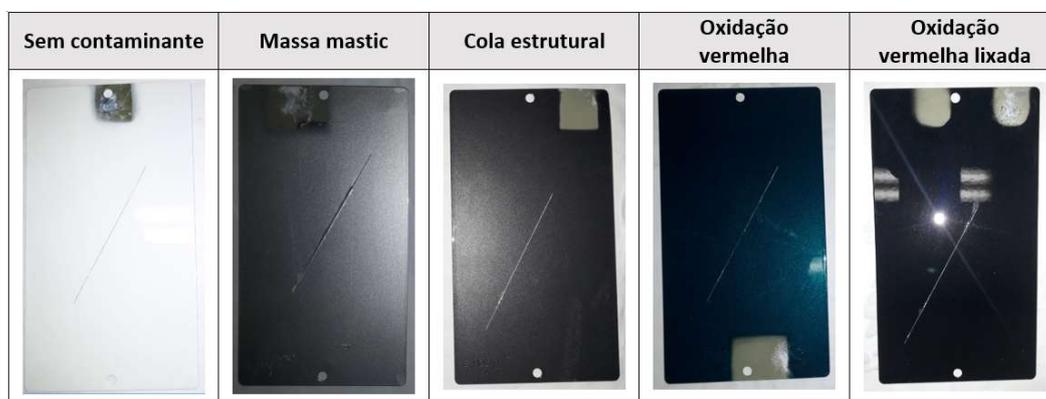
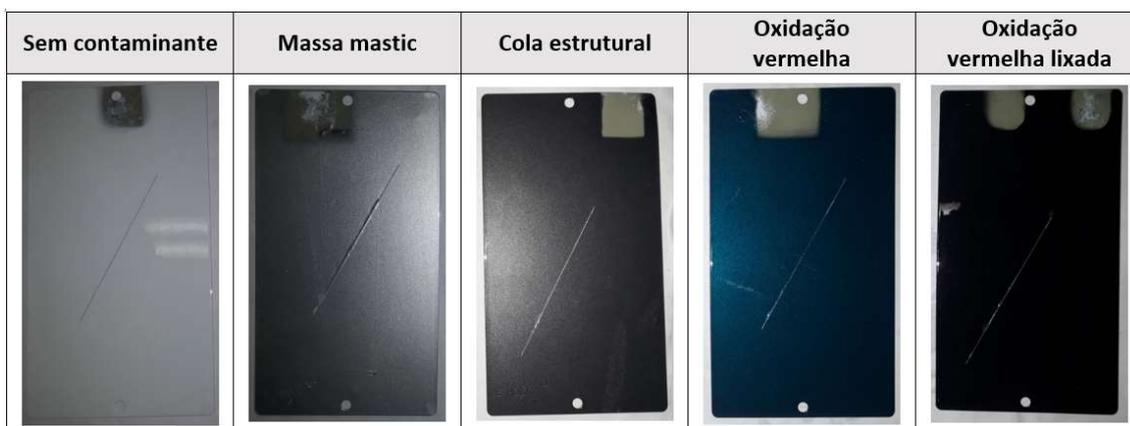
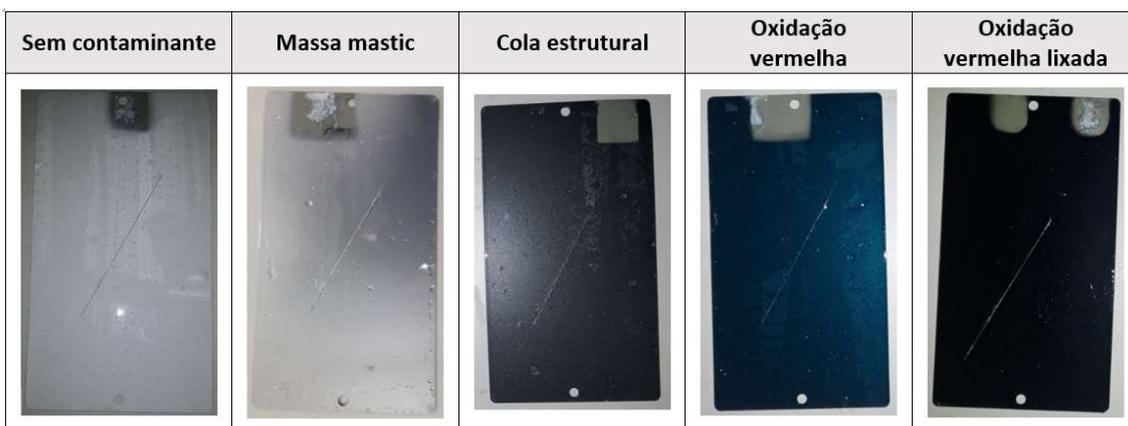
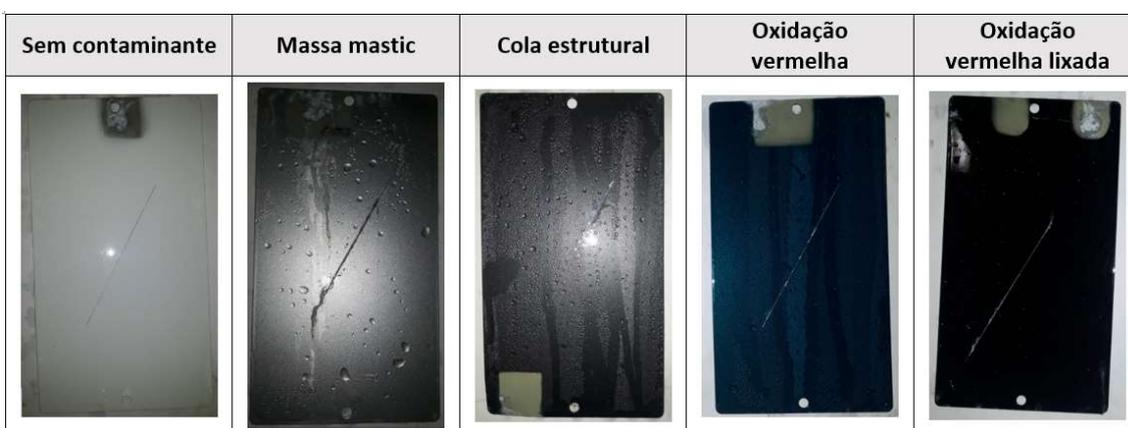
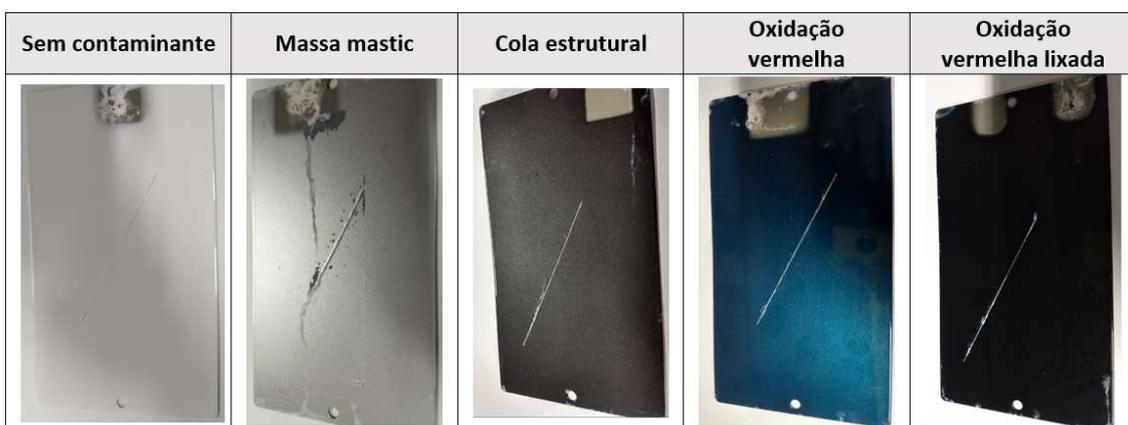
Nas figuras 42 à 47, são apresentados os registros fotográficos realizados sobre os corpos de prova no instante inicial e após 100, 200, 300, 400 e 500 horas.

Figura 42. Aspectos dos corpos de prova no estado inicial do teste de névoa salina. Fonte: O Autor

Figura 43. Aspectos dos corpos de prova após exposição por 100 h ao teste de névoa salina. Fonte: O Autor

Figura 44. Aspectos dos corpos de prova após exposição por 200 h ao teste de névoa salina. Fonte: O Autor

Figura 45. Aspectos dos corpos de prova após exposição por 300 h ao teste de névoa salina. Fonte: O Autor

Figura 46. Aspectos dos corpos de prova após exposição por 400 h ao teste de névoa salina. Fonte: O Autor

Figura 47. Aspectos dos corpos de prova após exposição por 500 h ao teste de névoa salina. Fonte: O Autor

Quanto ao aspecto dos corpos de prova, figuras 42 à 47, não se identifica-se diretamente a formação de corrosão sobre o risco e nem pelo filme de pintura.

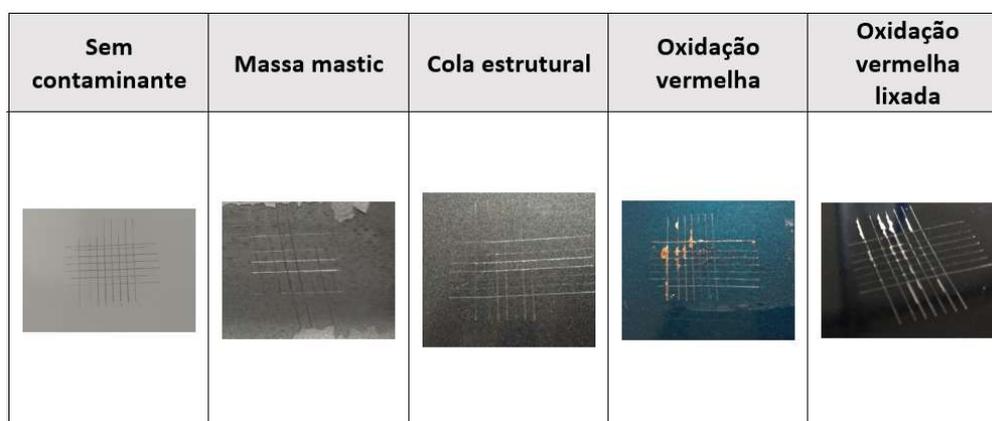
A aderência do filme de pintura no substrato conforme pode ser vista na na figura 48 e tabela 7.

Figura 48. Aspectos representativos das regiões testadas quanto a aderência do filme de pintura em superfície lisa. Fonte: O Autor

Apresenta deslocamento total para a impureza massa mastic, para a impureza oxidação vermelha e oxidação vermelha lixada temos o deslocamento com uma incidência menor, porém podemos ver que sobre a camada do substrato existe um processo de corrosão avançado.
