DISSERTAÇÃO

CONSTRUÇÃO DE EQUIPAMENTO GERADOR DE NÉVOA
SALINA (SALT SPRAY) PARA EXECUÇÃO DE ENSAIOS
ACELERADOR DE CORROSÃO

Máquina construída baseada em projeto de engenharia, nos critérios normativos, que atendam os requisitos para a execução de ensaios acelerados e avaliar a corrosividade de uma câmara Salt Spray. O equipamento foi considerado confiável para ser utilizado em caracterização de materiais metálicos.

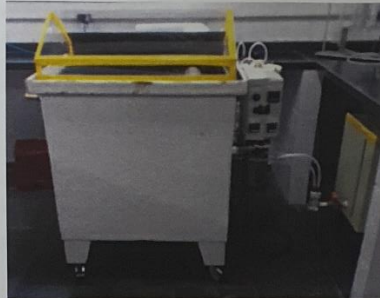
Figura 50. Aspecto da máquina sem uso [Fonte: autor]

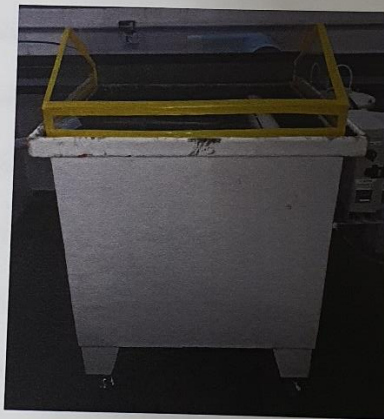
A figura 51 iustra a máquina após ter operado em teste de corrosão acelerado em um tempo superior a 60 horas. Importante salientar que as marcas expostas na figura abaixo se devem ao transporte da mesma da oficina para o laboratório da instituição e a deformação aparente da tampa se deve a ma decisão equivocada considerada inicialmente sobre a coleta de névoa aparente. Isto provocou uma sobrepressão na tampa que a deformou. Para solucionar este problema para que não mais ocorra, o excedente de névoa será descartado na parte esterna do laboratório por um mangote passado por entre a janela. Lembrando novamente que o projeto da tampa foi refeito a tornando mais robusta para este tipo de ocorrência.

Figura 51. Aspecto da máquina após o teste [Fonte: autor]

Feito todos os testes e com os objetivos alcançados sob todos os aspectos esperados, visualmente falando a máquina se mostrou bastante estável suportando muito bem aos eventuais ataques agressivos proporcionados pela máquina. Importante ressaltar que por conta dos problemas descritos no item 6.1.7 no que diz respeito ao fornecimento de energia e entupimento de orifício do bico pulverizador fez-se necessário a criação de uma planilha de intervenção para sanar os eventuais problemas durante os testes que seja de forma rápida e eficaz.

A máquina apresentou também um pequeno vazamento de óleo da jaqueta. Como este óleo necessita trabalhar com temperatura elevada em função do que o processo requer e considerando que a viscosidade do fluido é inversamente proporcional a sua temperatura de trabalho, será necessário o acompanhamento do eventual aumento do vazamento. Caso o vazamento continue pequeno pode-se considerar a coleta do óleo vazado e retorná-lo ao reservatório. Entretanto, se este vazamento aumentar demasiadamente será necessário o esgotamento de todo o óleo e acondicioná-lo em recipiente convenientemente limpo. Após feito isso, desmontar a resistência elétrica na jaqueta, inserir vedante suficiente na rosca com posterior torque da melhor forma possível. Antes de voltar com o óleo para o reservatório da jaqueta, preencher a mesma com água, ligar a resistência e verificar sua estanqueidade. Uma
