DESENVOLVIMENTO DE METODOLOGIA E PROTOCOLO
PARA AVALIAÇÃO DA INFLUÊNCIA DAS IMPUREZAS
DEPOSITADAS NA CAMADA DO SUBSTRATO EM PINTURA
AUTOMOTIVA.

Mestrando: Andriel Sichi

30/04/2021

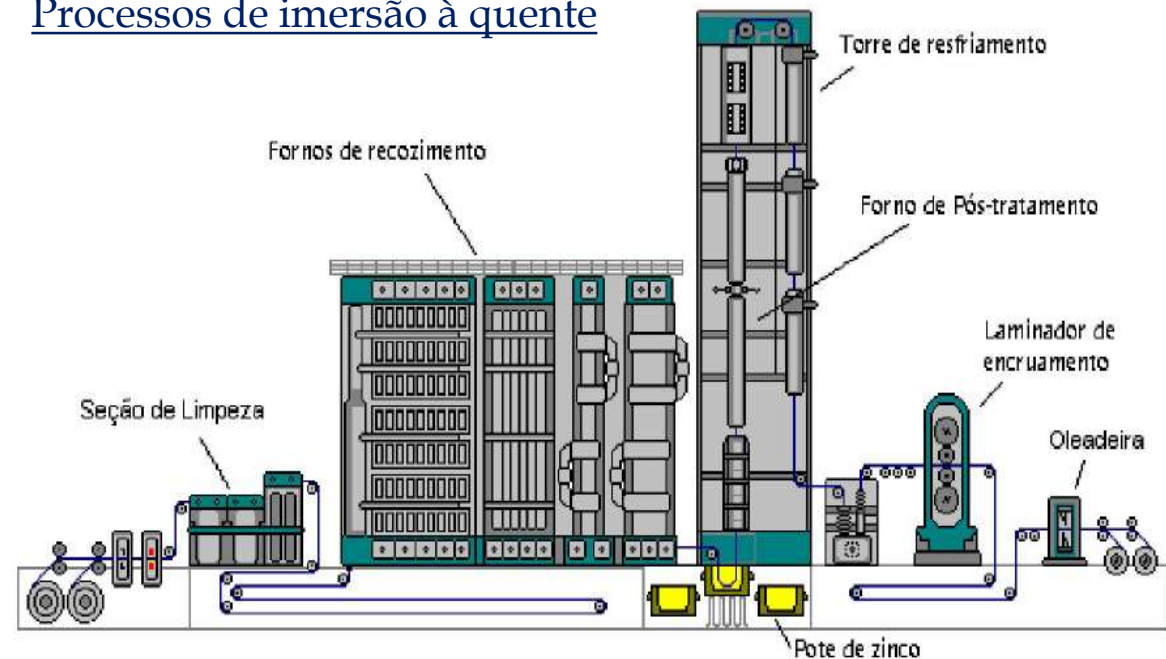
- Processos de imersão à quente

- Este revestimento metálico do aço usualmente é chamado de substrato.
- Os metais mais utilizados nesse tipo de processo são cromo, alumínio, níquel e *zinco*.
- Para as carrocerias, o revestimento com zinco é aplicado, principalmente, por meio dos processos de imersão à quente ou eletrodeposição.

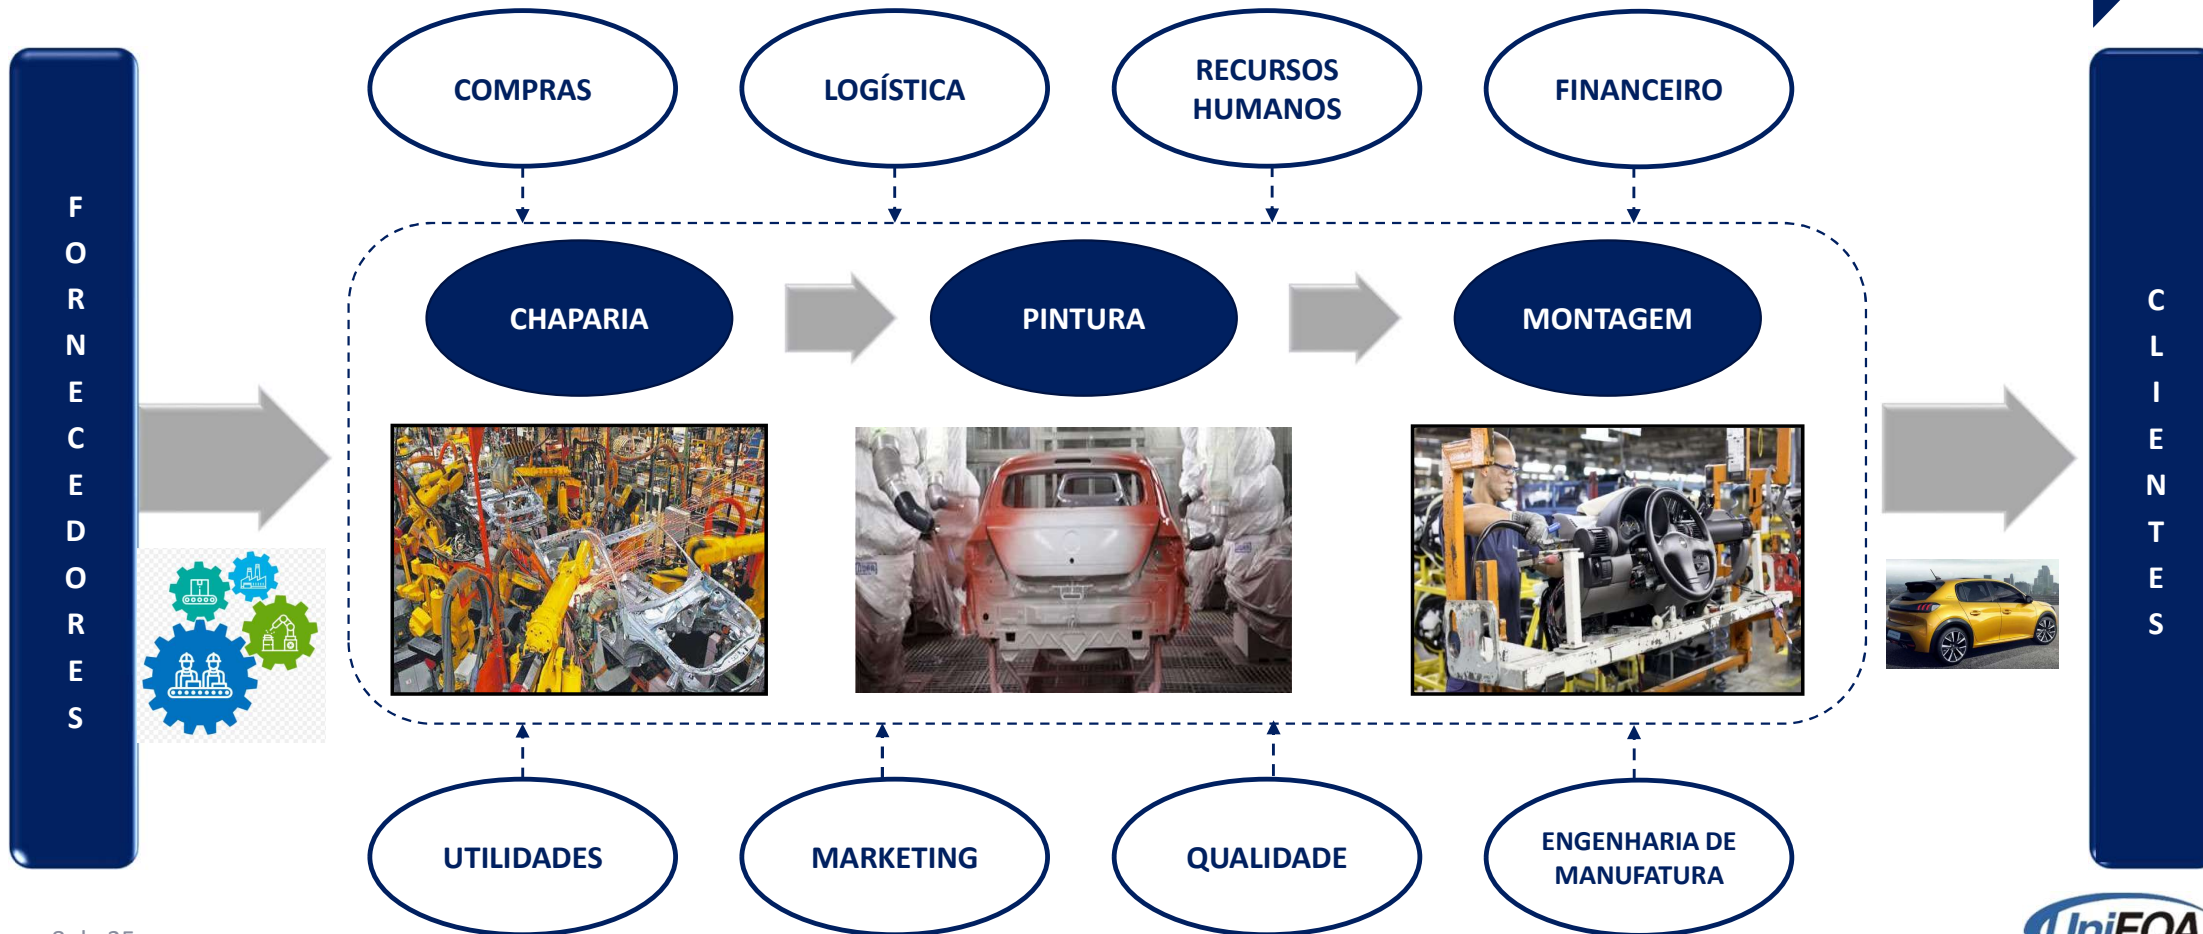
Processo de fabricação de um veículo

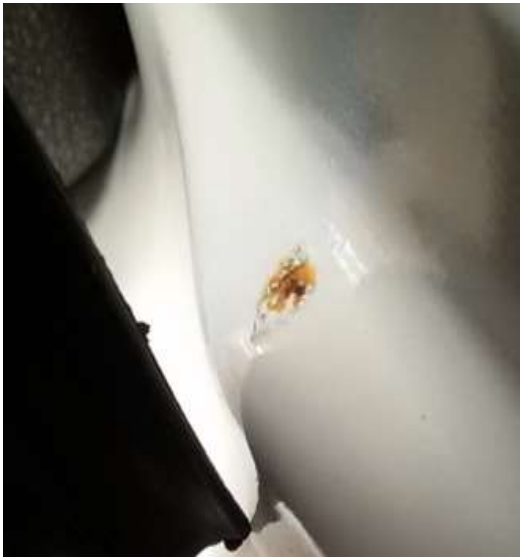
Corrosão

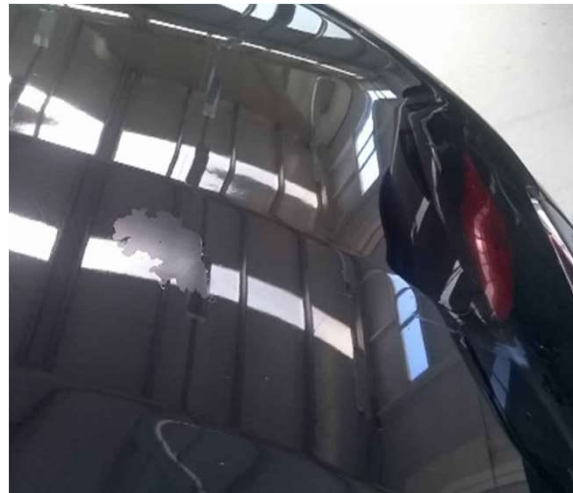
Desplacamento

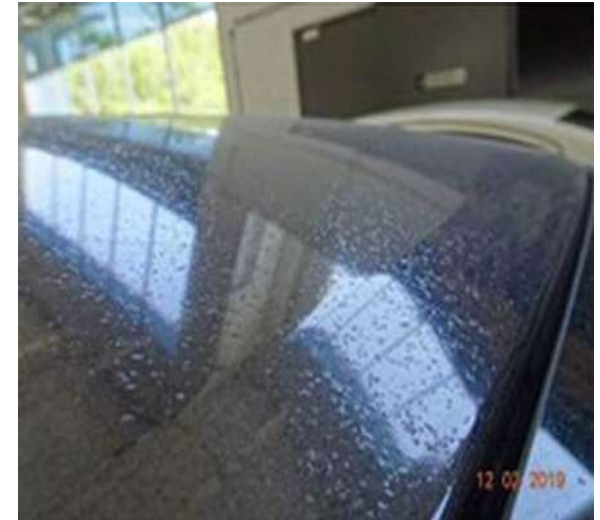
Bolhas

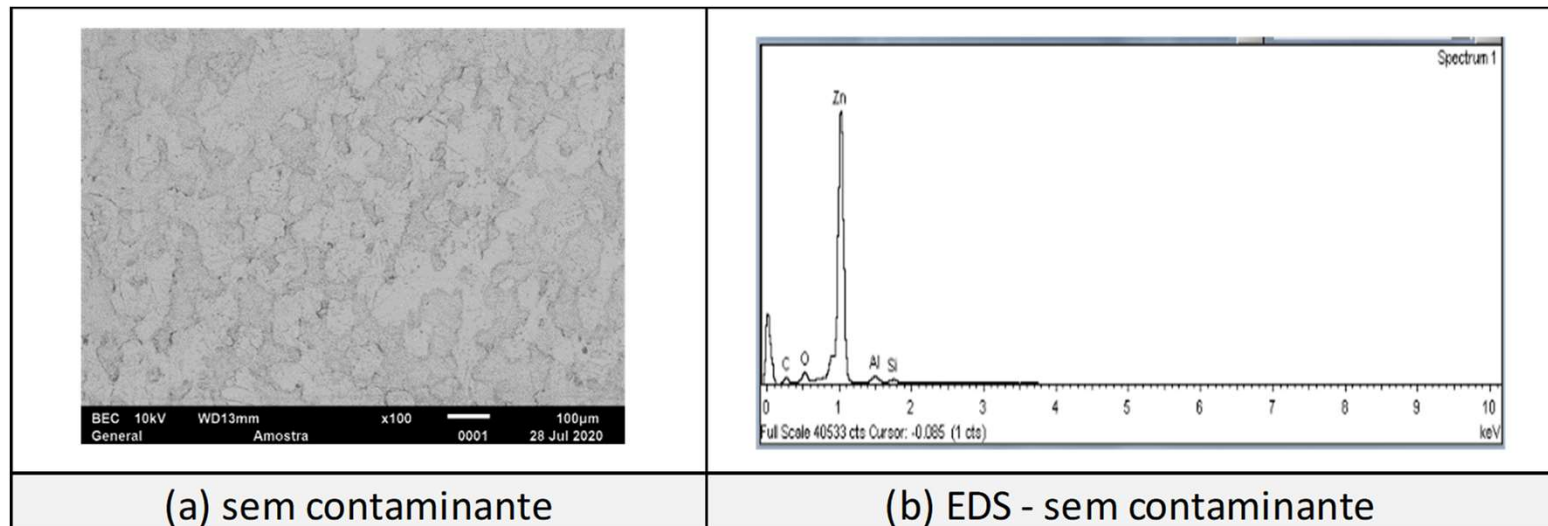
Caracterização do corpo de prova – MEV e EDS

(a) Microestrutura do material

(b) Pico de Zn de origem da cama de de substrato

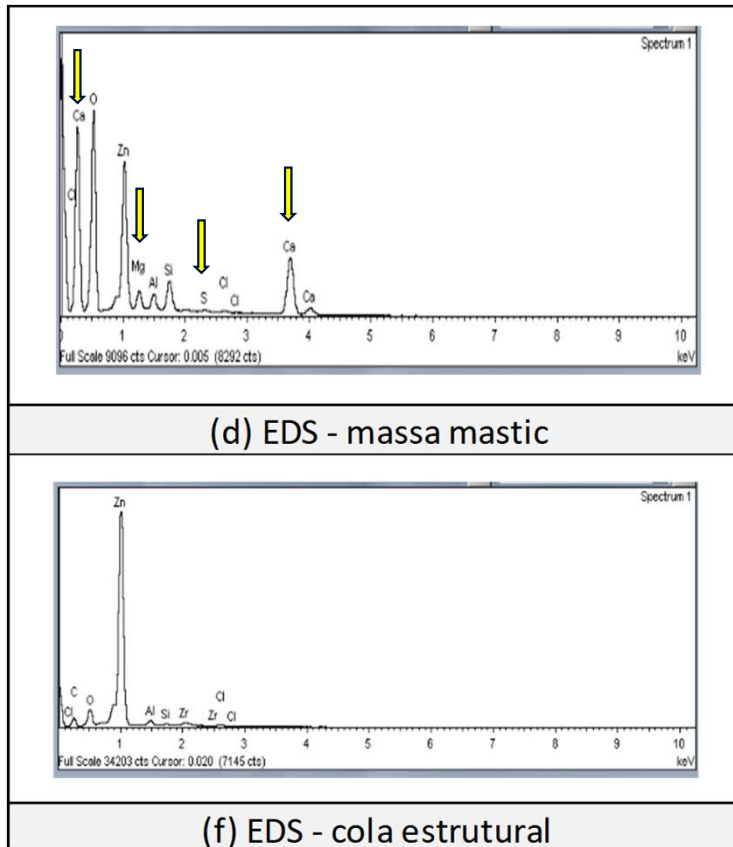
Caracterização do corpo de prova – EDS

- Presença de impurezas sólidas.
- Maior relevância de espectro na figura (d) com a presença de Ca, Mg e S

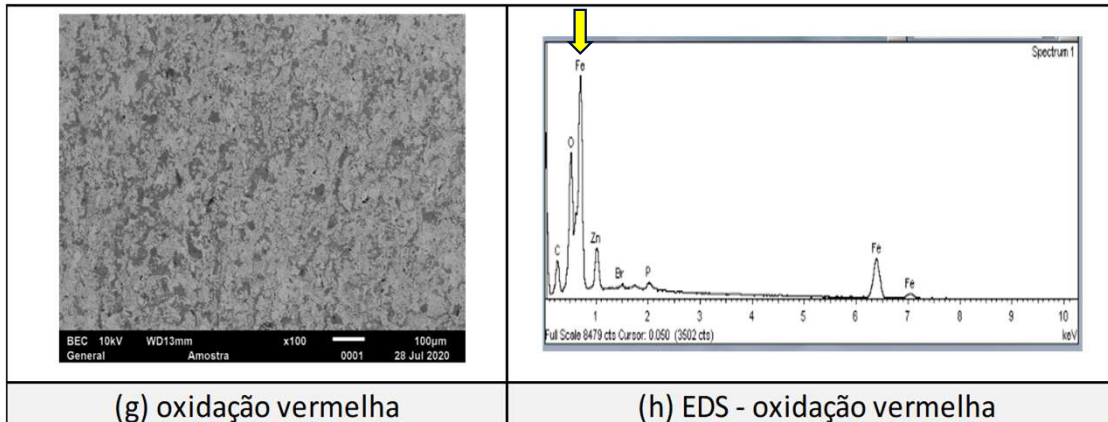
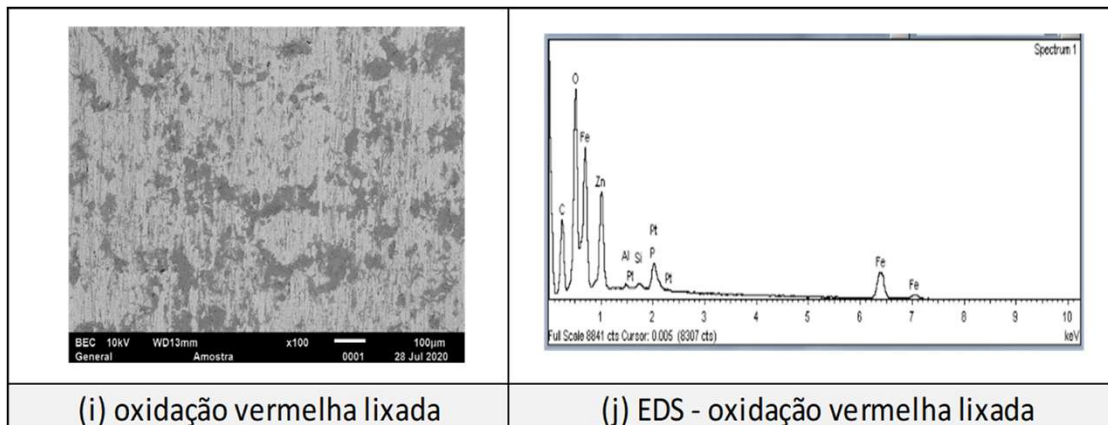
Caracterização do corpo de prova – MEV e EDS

- Presença de oxidação mesmo após o lixamento.
- Maior pico de Fe no corpo de prova sem lixamento (h)

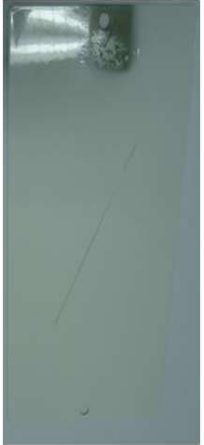
Estado inicial

Sem contaminante	Massa mastic	Cola estrutural	Oxidação vermelha	Oxidação vermelha lixada

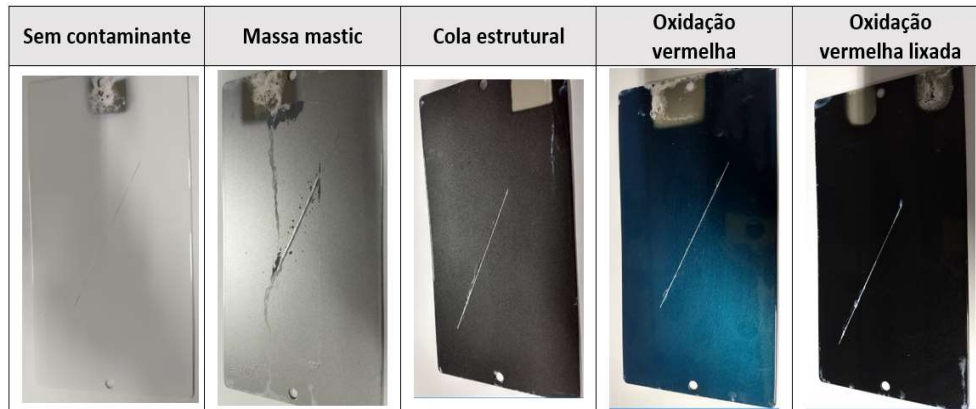
Avaliação do grau de bolhas
