# **Análise e Interpretação de Falhas Mecânicas**

Conteúdo digital para apoio à aprendizagem

O presente projeto apresenta um material instrucional digital, que contará com a interpretação e análise de cada dos tipos de falhas de forma a demonstrar qual a influência da estrutura de grãos, processo de nucleação de trinca, histórico térmico e mecânico no aparecimento das mesmas.

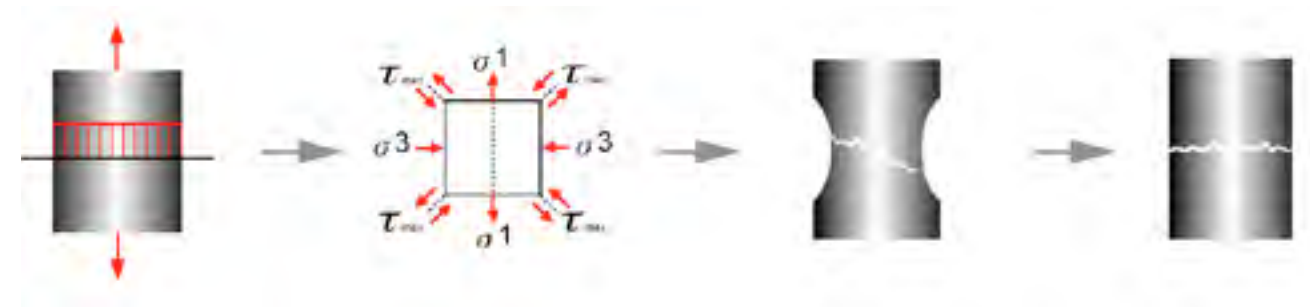
**E**m materiais dúcteis, que são aqueles com elevada capacidade de deformação, as tensões de cisalhamento são responsáveis por deformações plásticas importantes, que se traduzem por alongamento e estricção. A ruptura se inicia no centro e se propaga pela superfície e termina por linhas de cisalhamento inclinadas à 45°. Em materiais frágeis, ou seja, aqueles que possuem fraca capacidade de deformação, a ruptura é rigorosamente perpendicular ao eixo de solitação em tração. A distribuição de tensões uniformes em qualquer seção pode iniciar a ruptura em qualquer ponto, Figura 1 [ANNICK; POKORNY, 2009].

Figura 1 - Influência do modo de solitação sobre o aspecto macrográfico das fraturas - Esforço por tração [ANNICK; POKORNY, 2009].

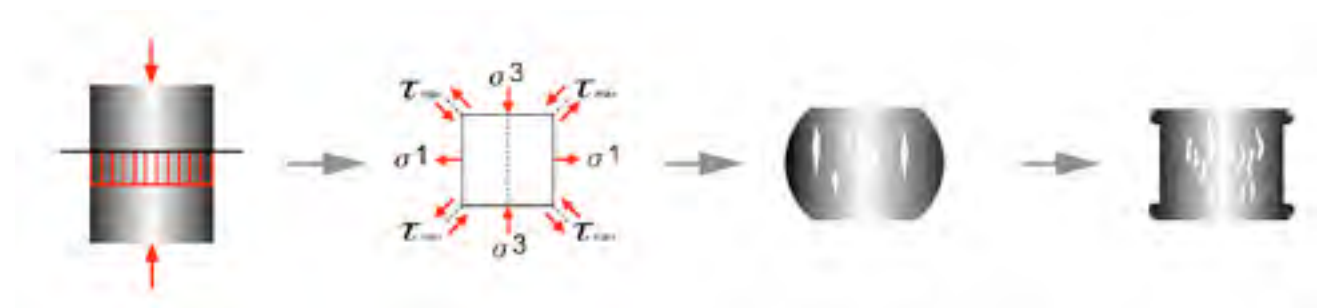
**E**m materiais dúcteis as tensões de cisalhamento são sempre responsáveis por deformações importantes, que se traduzem raramente por uma ruptura. Em materiais frágeis, a fratura ocorre perpendicularmente à tensão máxima de tração. De fato, qualquer que seja o sentido da fratura (transversal ou uniforme), as rupturas são paralelas ao eixo de solitação, e iniciam-se em qualquer ponto da seção, Figura 2 [ANNICK; POKORNY, 2009].

Figura 2 - Influência do modo de solitação sobre o aspecto macrográfico das fraturas - Esforço por compressão [ANNICK; POKORNY, 2009].

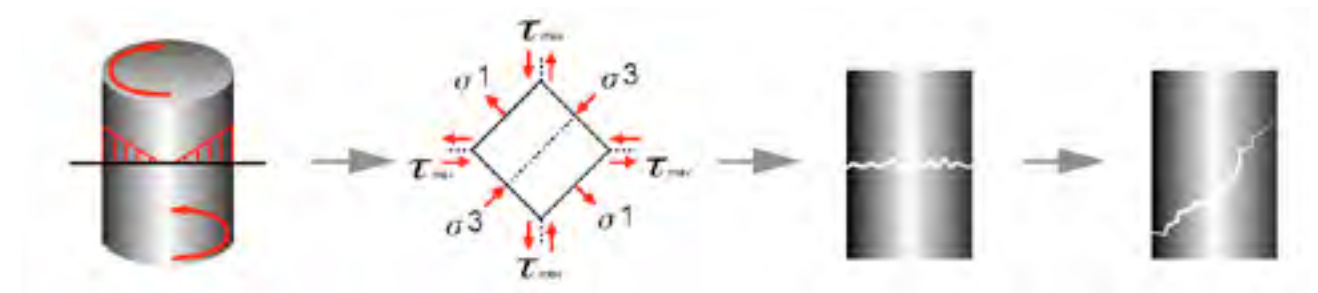
**E**m materiais dúcteis, ainda são as tensões de cisalhamento que são a origem de deformações importantes, porém, pouco visíveis. A torção das fibras superficiais é o indício do tipo de sollicitação. As rupturas ocorrem no plano de cisalhamento transversal e apresentam o aspecto de um “turbilhonamento” no centro da peça (torção pura), Figura 3 [ANNICK; POKORNY, 2009].

Figura 3: Influência do modo de sollicitação sobre o aspecto macrográfico das fraturas - Esforço por torção [ANNICK; POKORNY, 2009].

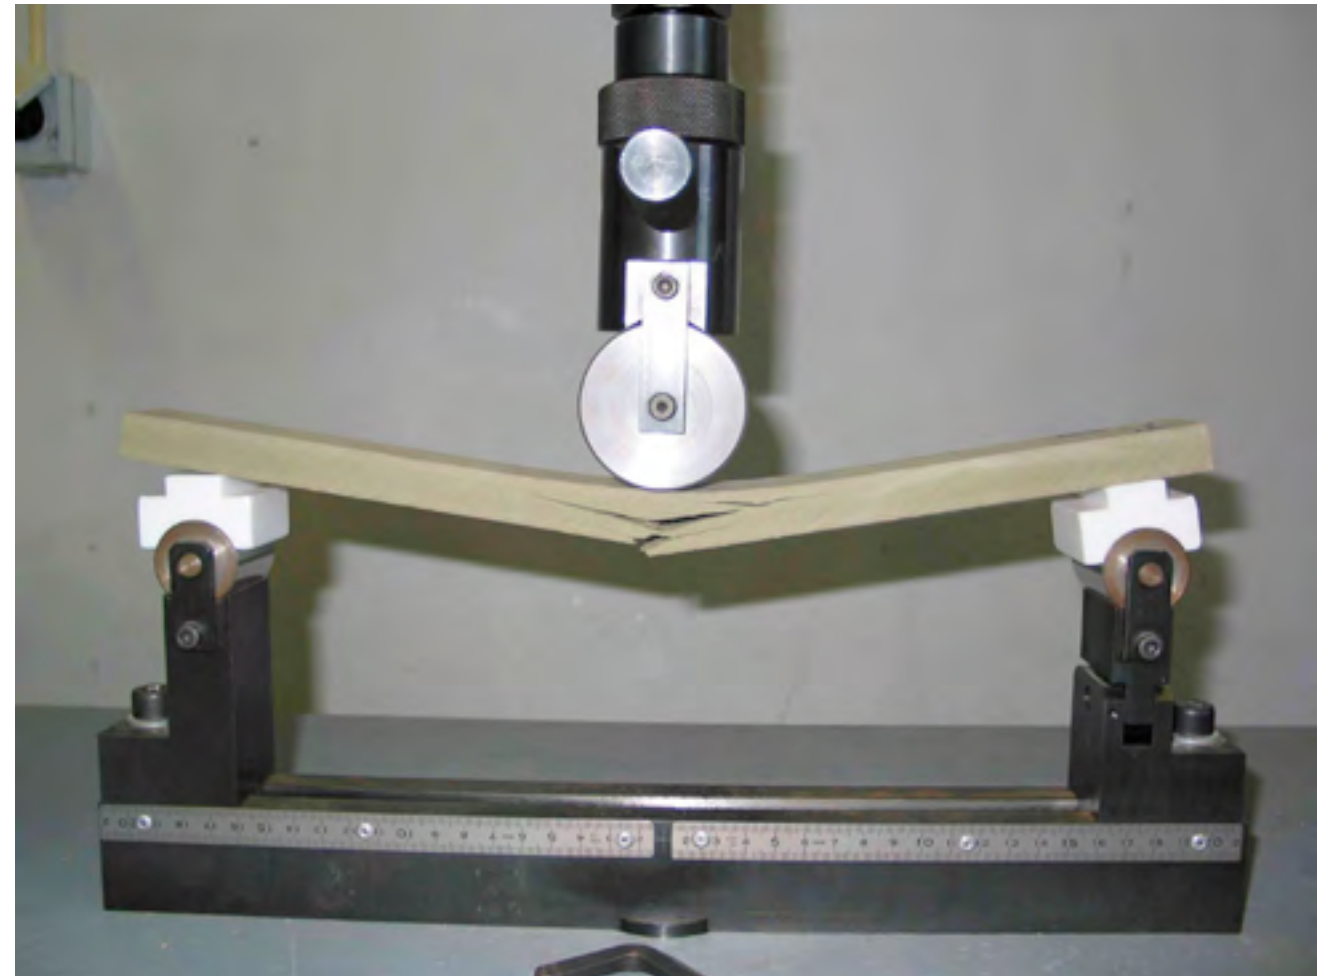
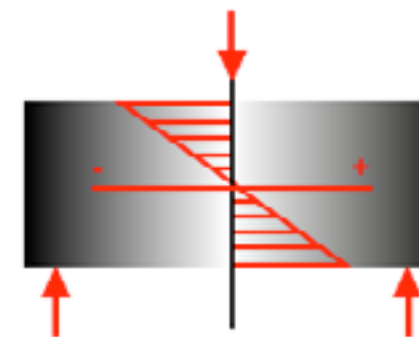
**E**m peças que sofrem esforço de flexão, encontraremos uma combinação de tração e compressão. No caso de uma flexão de 03 pontos, a face onde é aplicado o esforço, será em compressão e a face oposta em tração. A ruptura sempre se iniciará na face de tração. A face de ruptura será idêntica a uma ruptura dúctil ou frágil em tração, Figura 4 [ANNICK; POKORNY, 2009].

Figura 4: Influência do modo de solicitação sobre o aspecto macrográfico das fraturas - Esforço por flexão [ANNICK; POKORNY, 2009].

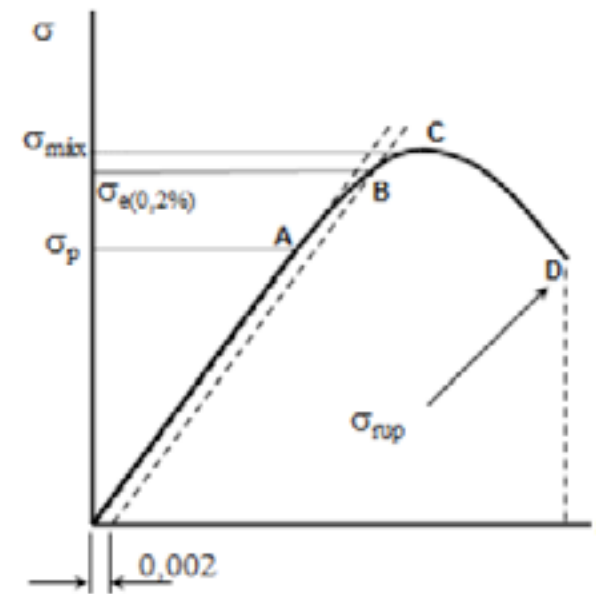
As tensões podem ser provenientes de carregamentos cíclicos mecânicos e/ou térmicos, e geralmente ocorrem abaixo da tensão de limite de escoamento do material, Figura 5.

- Limite de proporcionalidade ( $\sigma_p$ ).
- Limite elástico ( $\sigma_e$ ).
- Limite de escoamento ( $\sigma_e(0,2\%)$ ).
- Limite de resistência à tração ( $\sigma_{\max}$ ).
- Tensão de ruptura ( $\sigma_{rup}$ ).

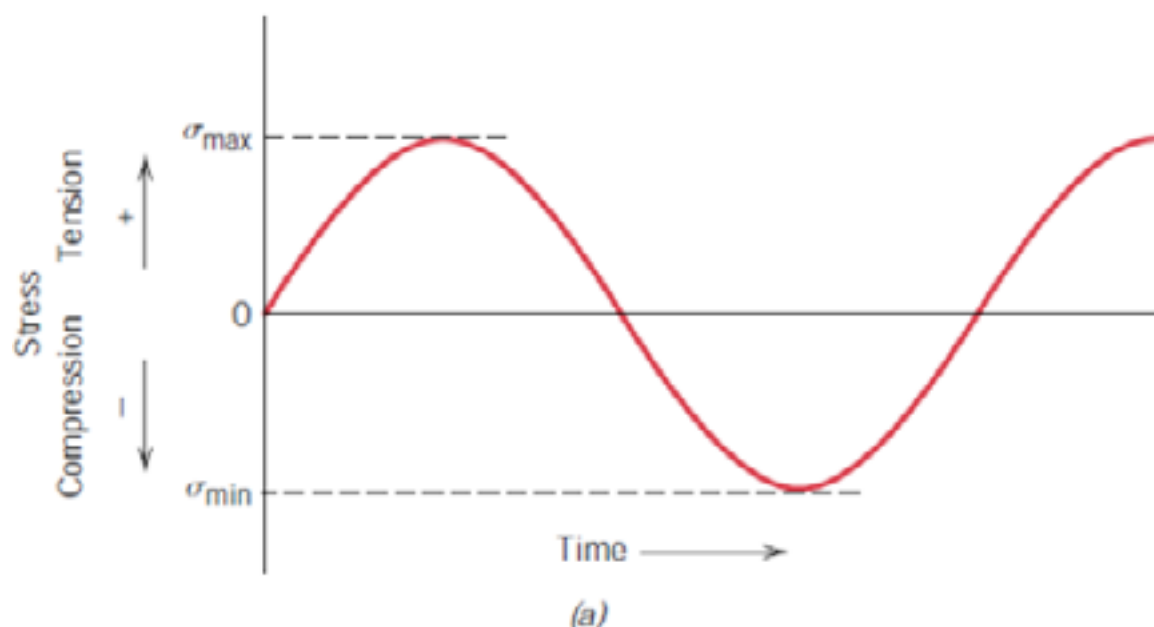
Quando a tensão alterna entre uma tensão de tração máxima (+) e uma tensão de compressão máxima (-) de igual magnitude, Figura 6.

Figura 6: Desenho esquemático do Ciclo de tensões alternadas [CALLISTER, 2006].

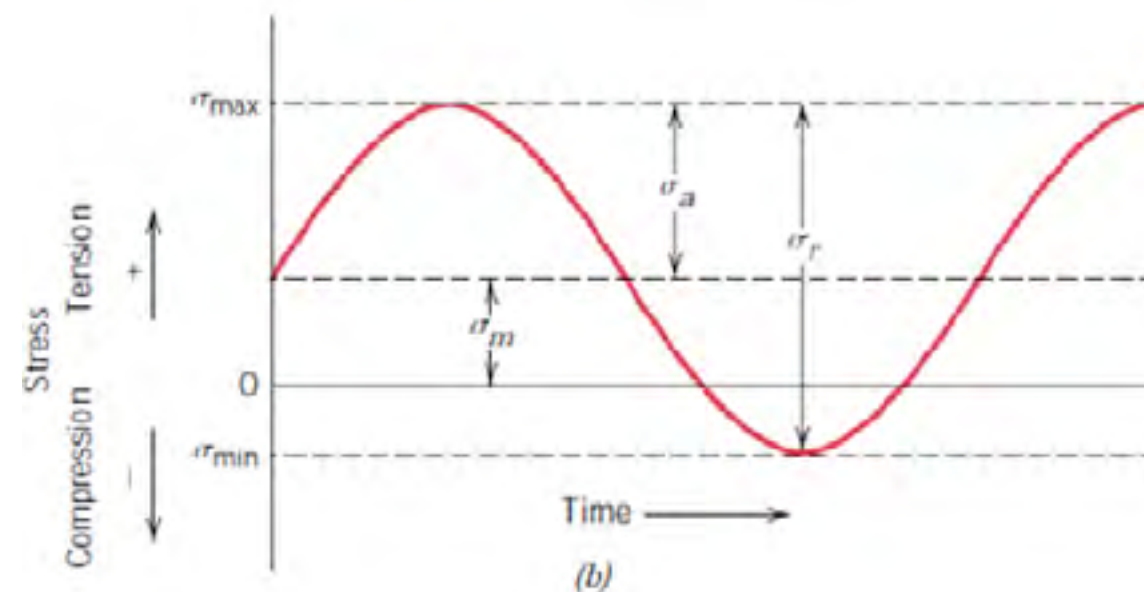
Quando as tensões máximas e mínimas são assimétricas em relação ao nível zero de tensão, Figura 7.

Figura 7: Desenho esquemático do Ciclo de tensões repetidas [CALLISTER, 2006].

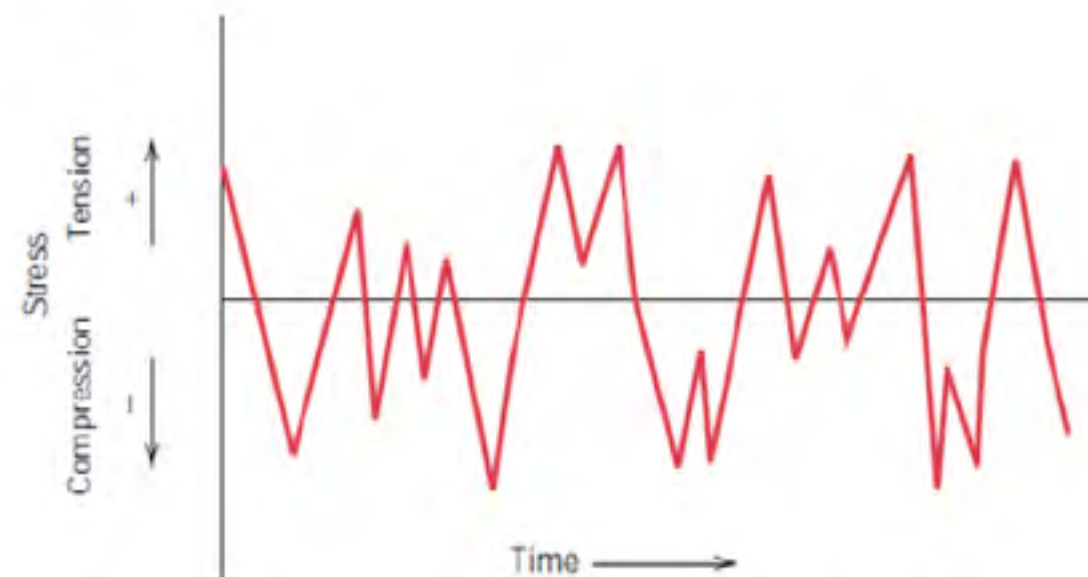
Figura 8: Desenho esquemático do Ciclo de tensões aleatórias [CALLISTER, 2006].

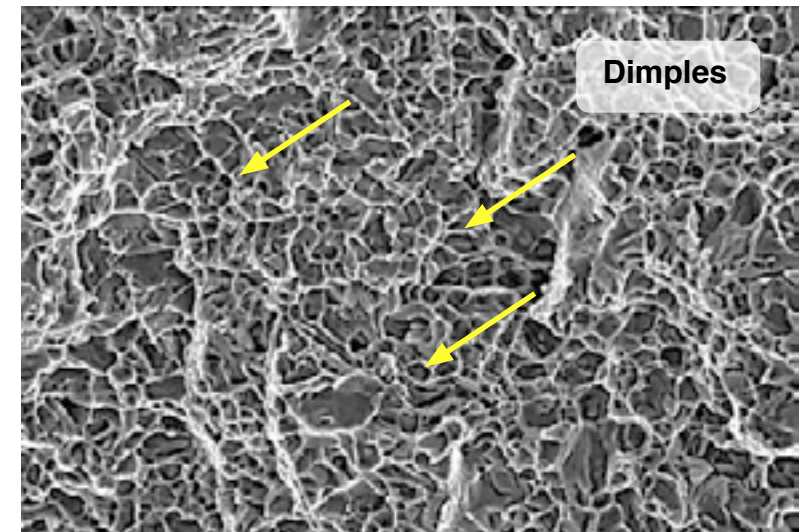
Figura 10: Microfractografia, por meio de MEV de um material em alumínio. As setas indicam a presença de dimples, que são características de fratura dúctil. (Ampliação: 700X). Fonte: Autora (2011).

- Formação de uma superfície livre através de uma inclusão ou partícula de segunda fase, Figura 10, ou por decoesão interfacial ou por trincamento de partícula;
- Crescimento de vazios ao redor da partícula através de deformação plástica e tensão hidrostática, Figura 11;
- Coalescência entre vazios equivalentes.

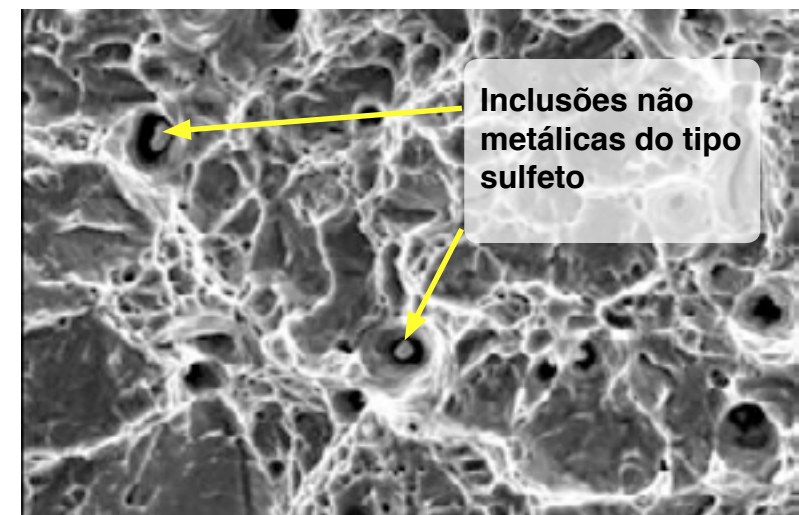
Figura 11: Microfractografia, por meio de MEV de um material em aço. Observa-se a presença de inclusões não metálicas do tipo sulfeto nas microcavidades da superfície de fratura. (Ampliação: 3000X). Fonte: Autora (2012).

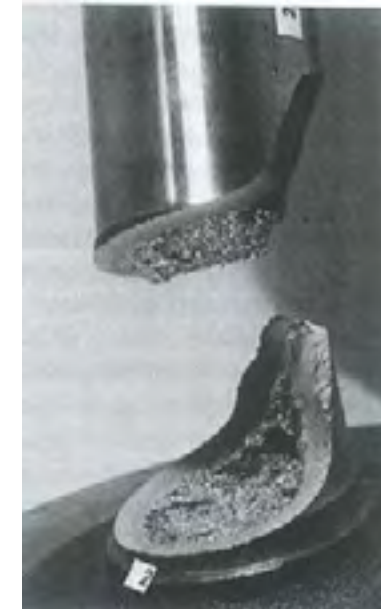
Figura 12: Macrofractografia de um aço SAE 1050 com fratura frágil [GODEFROID, CÂNDIDO, 2011].

Macroscopicamente, a fratura frágil apresenta uma zona radial, que indica início e propagação da trinca, e zonas de cisalhamento à 45° em relação ao eixo da amostra, Figura 12 [GODEFROID, CÂNDIDO, 2011].

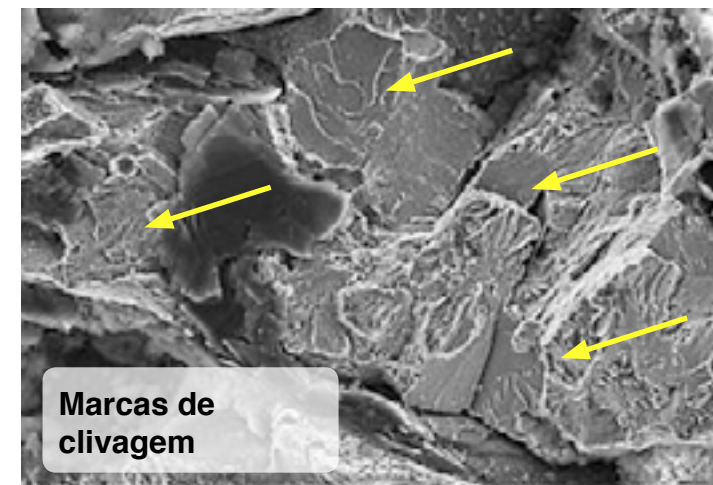
Figura 13: Macrofractografia de um aço SAE 1050 com fratura frágil [GODEFROID, CÂNDIDO, 2011].

- Facetas de clivagem, que são formadas por numerosos platôs, normalmente mostrando um alto de perfeição geométrica e refletividade, Figura 13;

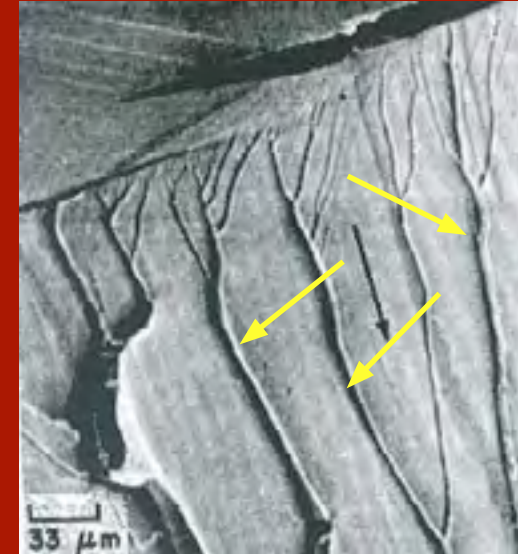
Figura 14: Marcas de rio em superfícies de fratura frágil de um material em ferro puro com matriz ferrítica [GODEFROID, CÂNDIDO, 2011].

- Marcas de rio (rivers patterns), que são resultantes do crescimentos de trincas simultaneamente em dois ou mais planos cristalográficos paralelos, juntando-se e formando-se degraus, Figura 14.

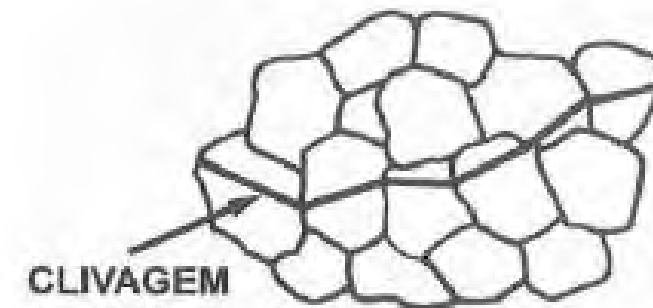
Figura 15 - Representação esquemática da propagação de clivagem transgranular. Fonte: adaptada de MEYERS; CHAWLA, (1999).

A clivagem desenvolve-se por separação direta ao longo dos planos cristalográficos específicos, através de rupturas de ligações atômicas, Figura 15. As facetas de clivagem vistas através de grãos apresentam alta refletividade, que dá à superfície de fratura um aspecto brilhante [GODEFROID, CÂNDIDO, 2011].

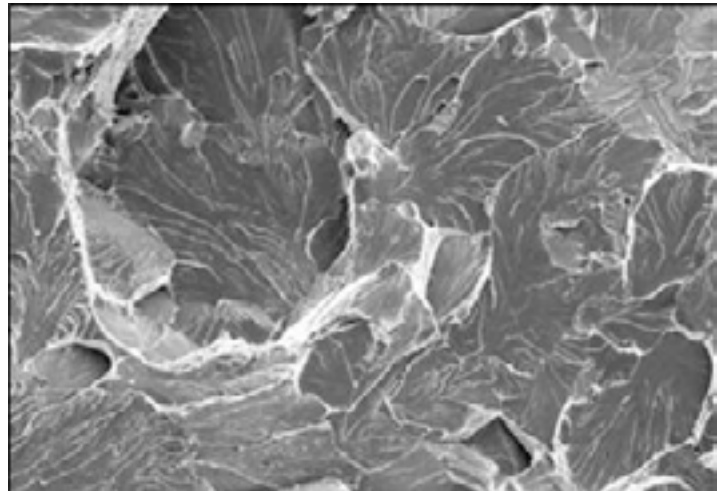
A Figura 16 mostra uma microfractografia de uma fratura por clivagem, obtidas pelo MEV, de um aço carbono SAE 1050. A superfície multifacetada é típica de clivagem em um material policristalino, em que cada faceta corresponde a um grão [GODEFROID, CÂNDIDO, 2011].

Figura 16: Microfractografia, via MEV e a identificação de facetas de clivagem. (Ampliação: 400X). Fonte: Autora (2013)

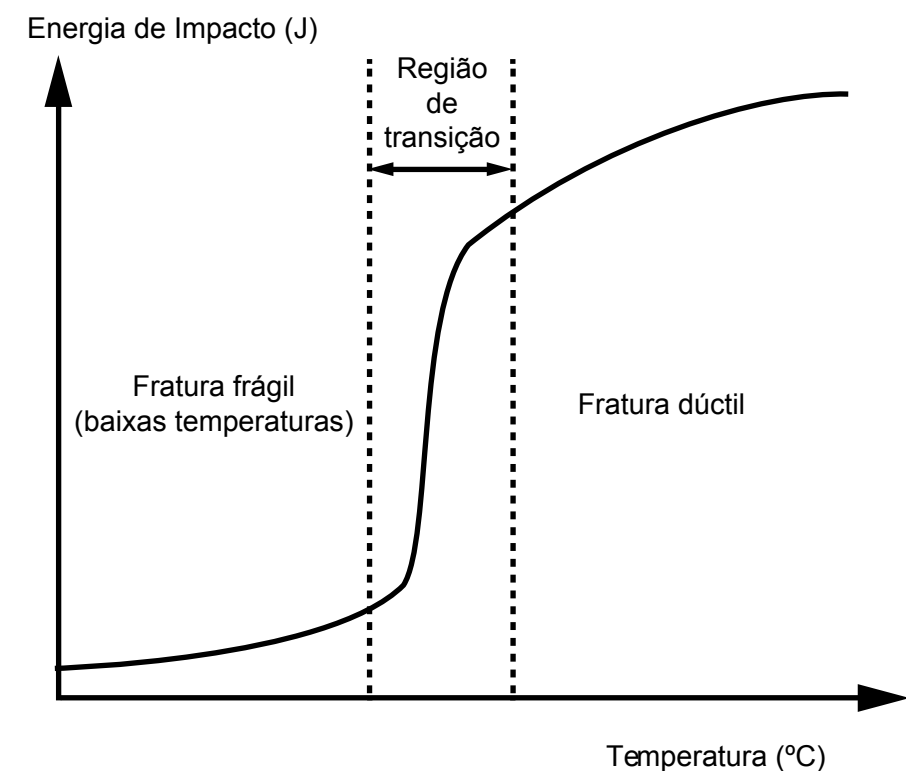
Três fatores principais contribuem para o surgimento de fratura frágil em materiais que são normalmente dúcteis à temperatura ambiente: (1) existência de um estado triaxial de tensões, (2) baixas temperaturas e (3) taxa ou velocidade de deformação elevada. Esses três fatores não precisam necessariamente atuar ao mesmo tempo para produzir a fratura frágil. Estados triaxiais de tensão que ocorrem em entalhes, juntamente com baixas temperaturas, foram responsáveis por muitas situações de fratura frágil em serviço. Entretanto, como esses efeitos são acentuados sob altas velocidades de aplicação de carga, diversos tipos de ensaio de impacto passaram a ser usados na determinação de suscetibilidade de materiais à fratura frágil. Figura 17 [GARCIA, SPIM, 2000].

Figura 17: Representação do resultado fornecido pelo ensaio de impacto [GARCIA, SPIM, 2000].

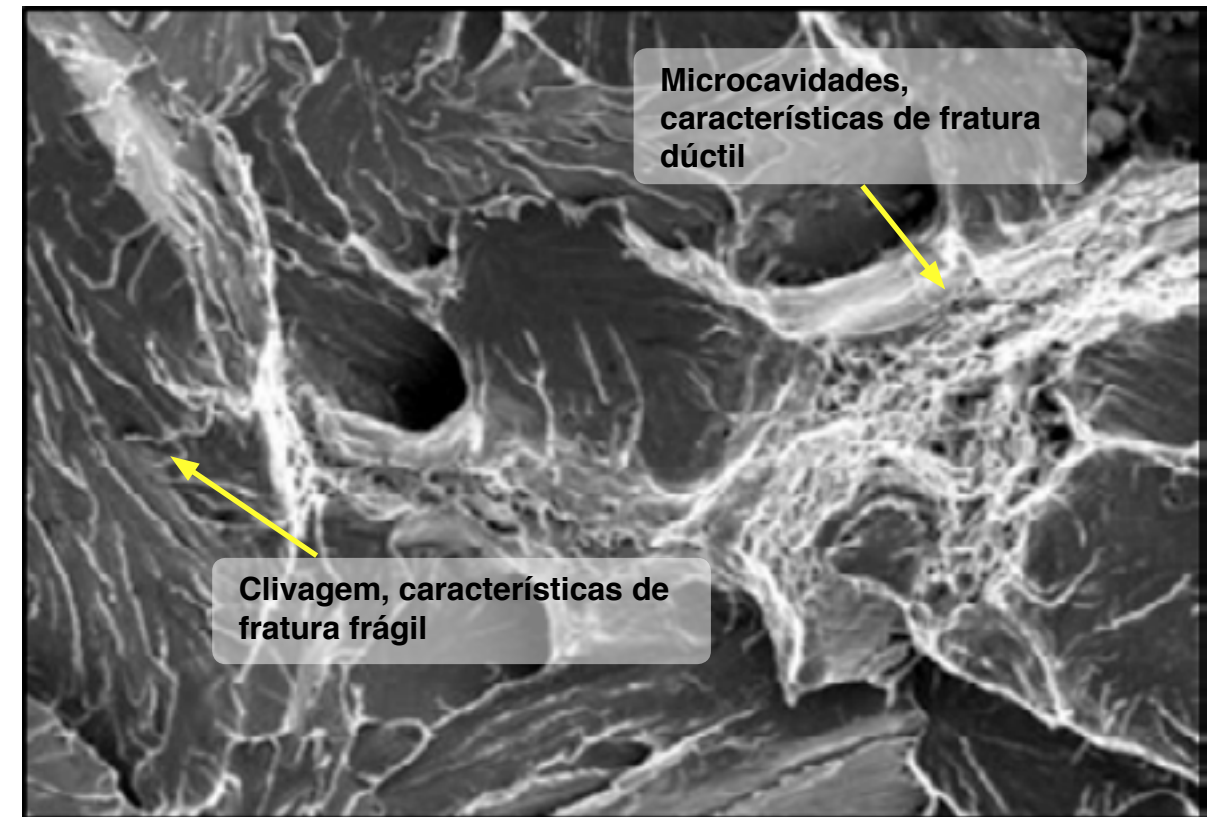
É o tipo de fratura com características intermediárias entre dúctil e frágil. Macroscopicamente, a fratura semi frágil é caracterizada por apresentar zona radial, zona fibrosa e cisalhante. O aspecto microscópico é caracterizado por ruptura de ligações e mobilidade de discordâncias, e a presença de clivagem numa escala bem pequena e em planos não bem definidos [GODEFROID; CÂNDIDO, 2011]. A fractografia apresenta características intermediárias entre fratura dúctil e frágil, Figura 20 [GODEFROID; CÂNDIDO, 2011].

Figura 20: Fratura semi-frágil de um aço SAE 1025, apresentando características intermediárias entre as fraturas dúctil (dimples) e frágil (facetas de clivagem). Fonte: Autora (2011).

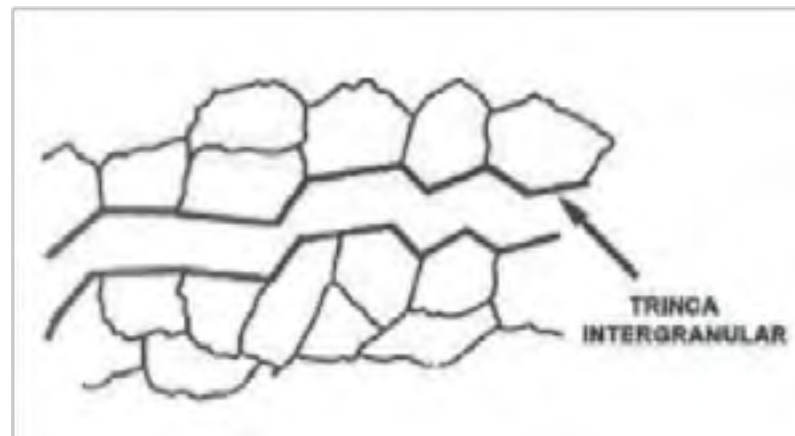
A fratura intergranular é um modo de fratura de baixa energia. A trinca propaga-se nos contornos de grãos, dando à fratura uma aparência de frágil e refletividade em escala macroscópica, Figura 21 [GODEFROID; CÂNDIDO, 2011].

Figura 20: Representação esquemática de uma fratura intergranular [GODEFROID; CÂNDIDO, 2011].

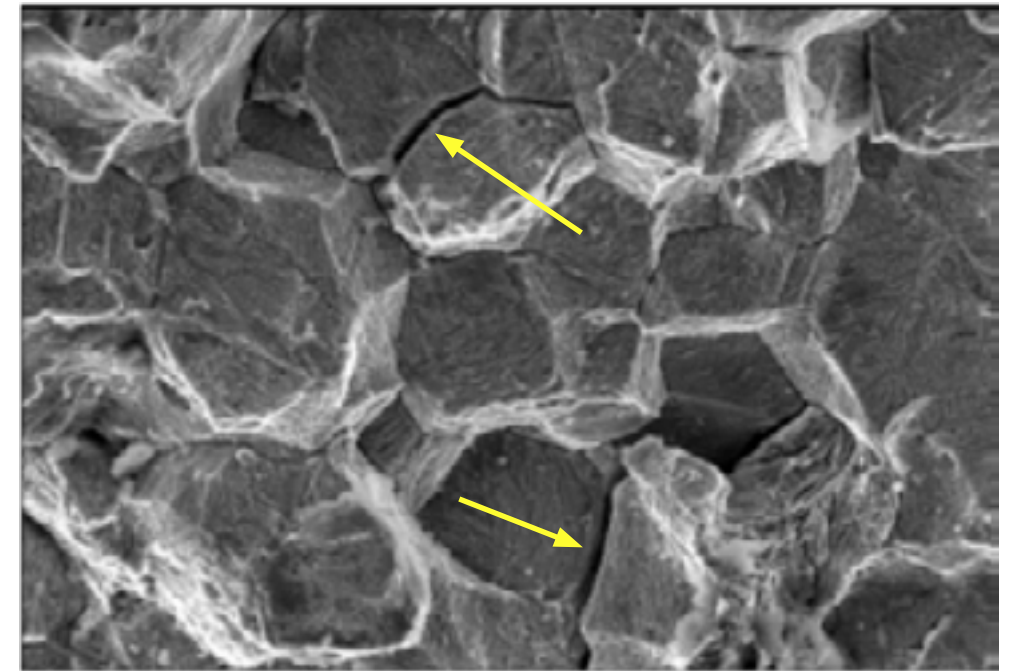
Em escala microscópica, a trinca pode desviar de uma partícula e produzir uma microcavidade localmente, Figura 21 [GODEFROID; CÂNDIDO, 2011].

Figura 21: As setas indicam a propagação de trincas nos contornos de grãos - Fratura intergranular de uma aço SAE 1050. (Ampliação: 1500X). Fonte: Autora (2011).

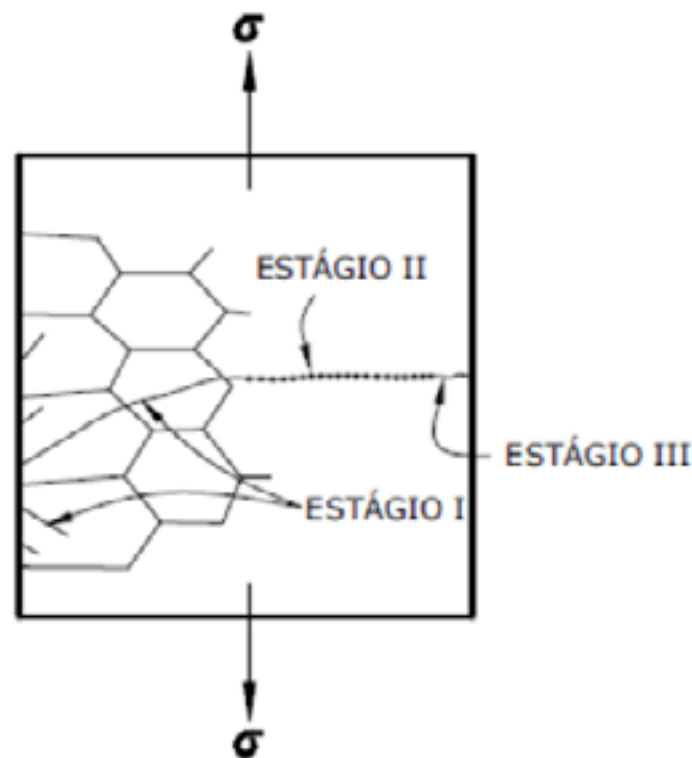
A fratura por fadiga pode ser dividida em três estágios, conforme ilustrado na Figura 22.

Figura 22: Estágios de propagação de trinca por fadiga [CALLISTER, 2006].

- Estágio I: corresponde à nucleação de trincas em descontinuidades já inicialmente presentes no material, ou durante a clivagem, em intrusões ou extrusões, ao longo de inclusões, em contornos de grãos e maclas [DIETER, 1981];

- Estágio II: corresponde ao crescimento da trinca num plano perpendicular à direção da tensão aplicada. Em algumas ligas metálicas a característica é a presença de estrias de fadiga [DIETER, 1981];

- Estágio III: corresponde à fratura brusca final, quando a trinca atinge o tamanho crítico para propagação instável [DIETER, 1981].

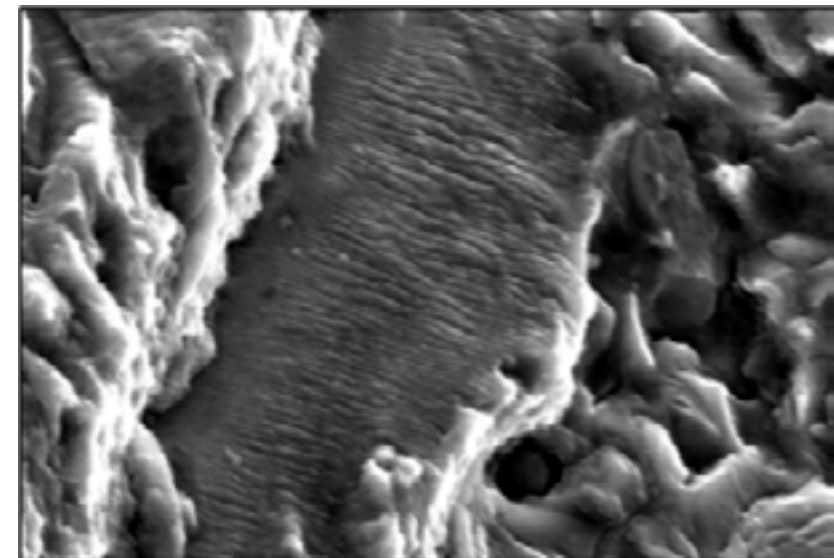
A superfície de fratura do estágio I não apresenta morfologia característica, em contraste com a fratura do estágio II, que pode ter características marcantes tais como as estrias de fadiga, (Figura 23).

Figura 23: Estrias de fadiga de um material em liga de alumínio (AlSi7Mg0,3) (Ampliação: 4000X). Fonte: Autora (2010).

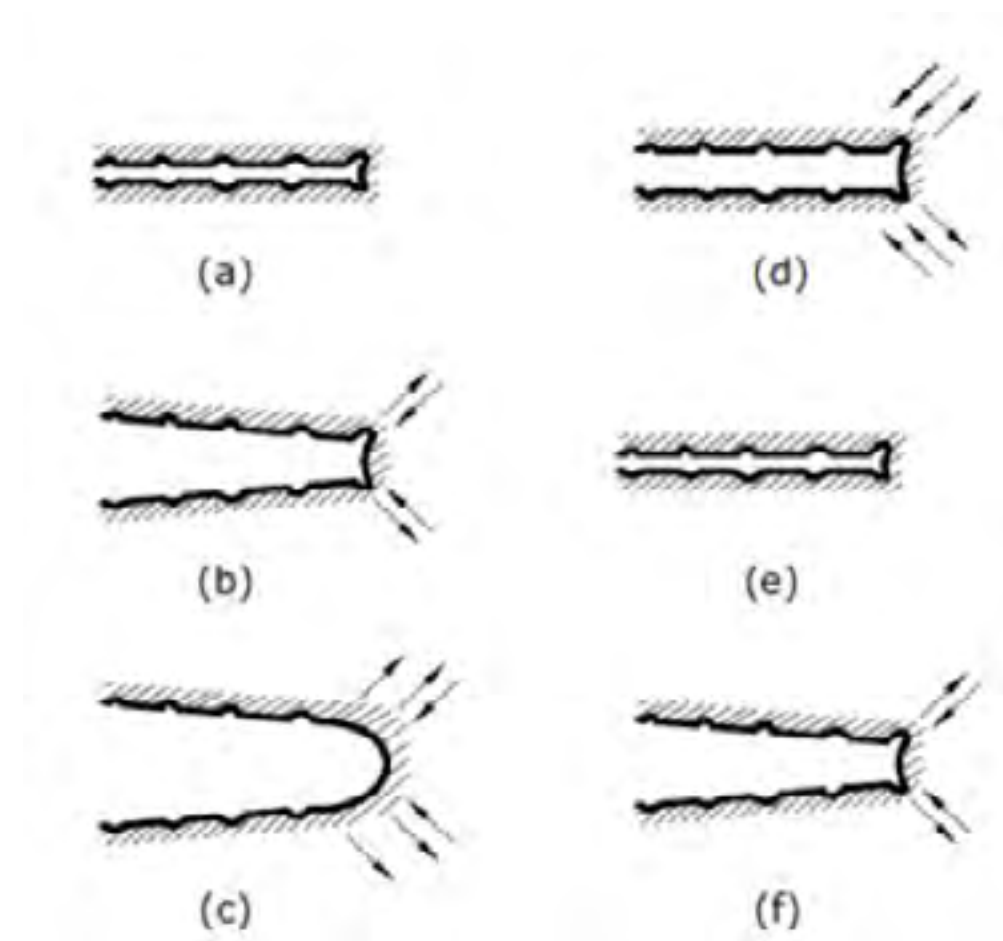
O estágio de propagação da trinca por fadiga ocorre por um mecanismo de embotamento e afinamento repetitivo da ponta da trinca, conforme seqüência mostrada na Figura 24. No início do carregamento cíclico a ponta da trinca é aguda (Figura 24a). À medida que o esforço de tração é aplicado, o pequeno entalhe duplo na pontada trinca concentra o deslizamento ao longo dos planos que fazem 45° com a superfície da trinca (Figura 24b). Conforme a trinca se alarga para a sua extensão máxima (Figura 24c), ela avança por cisalhamento plástico ao mesmo tempo em que sua ponta se torna rombuda. Quando a carga muda para compressão, as direções de deslizamento na extremidade são invertidas (Figura 33d), as faces da trinca são compactadas e a nova superfície da trinca, criada na tração, é forçada para o plano da trinca (Figura 24e) em que é parcialmente dobrada por flambagem formando uma ponta de trinca novamente aguda (Figura 24f). Assim, a trinca já está pronta para avançar e seguir para o próximo ciclo [MEYERS; CHAWLA, 1999].

Figura 24: Processo de crescimento da trinca por fadiga [MEYERS; CHAWLA, 1999].

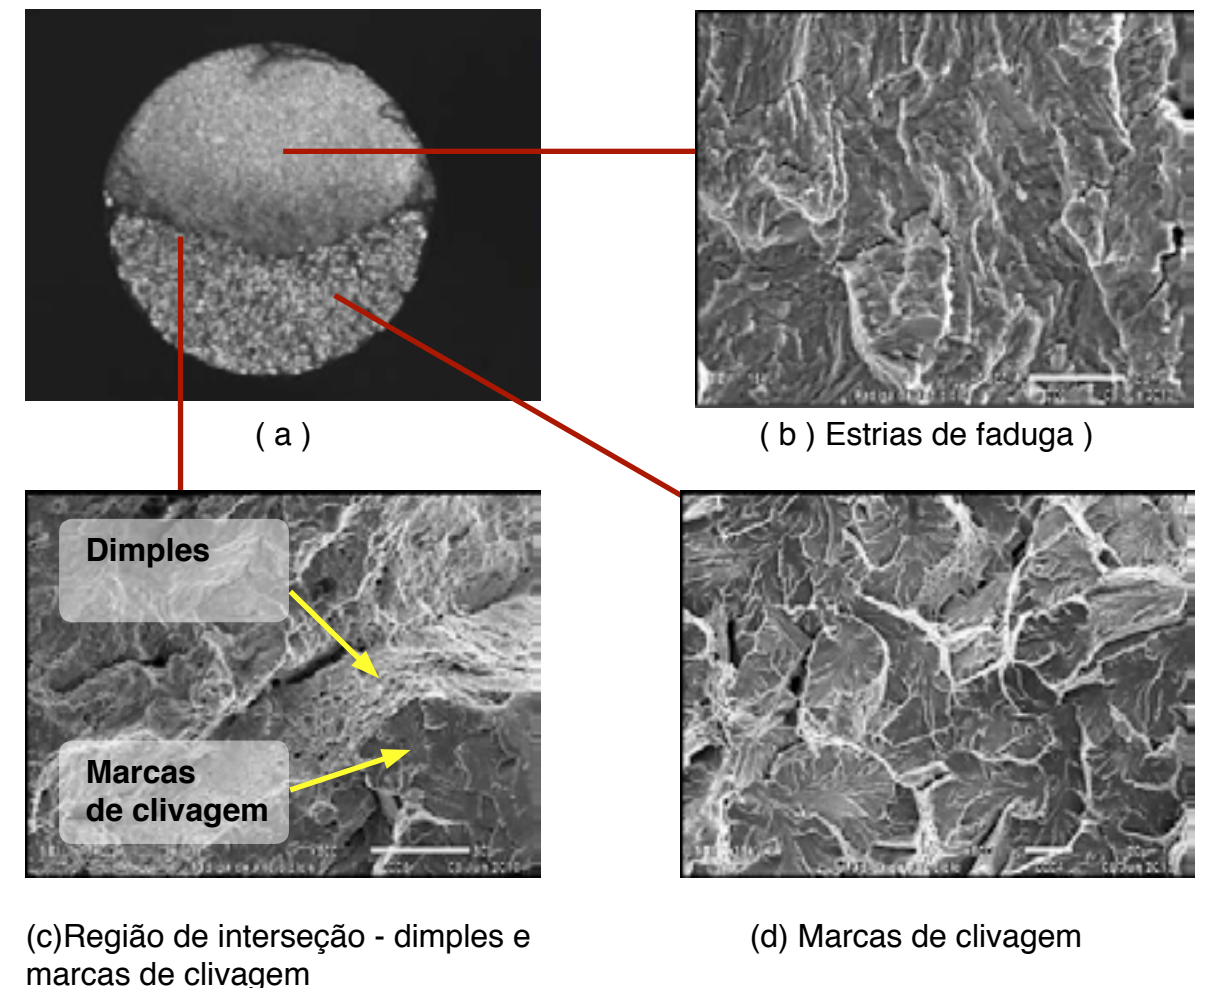
A Figura 25a mostra as superfícies de um corpo de prova, que fraturou quando submetido à fadiga de alto ciclo. Observa-se regiões com características de fratura por fadiga (Figura 25b), regiões de interseção entre fratura dúctil e fratura frágil, devido a presença de microcavidades (dimples) e facetas de clivagem (Figura 25c), e regiões com fratura totalmente frágil, devido as facetas de clivagem (Figura 25d).

Figura 25: Superfícies fraturadas de um corpo de prova submetido à fadiga de alto ciclo. Fonte: Autora (2013).

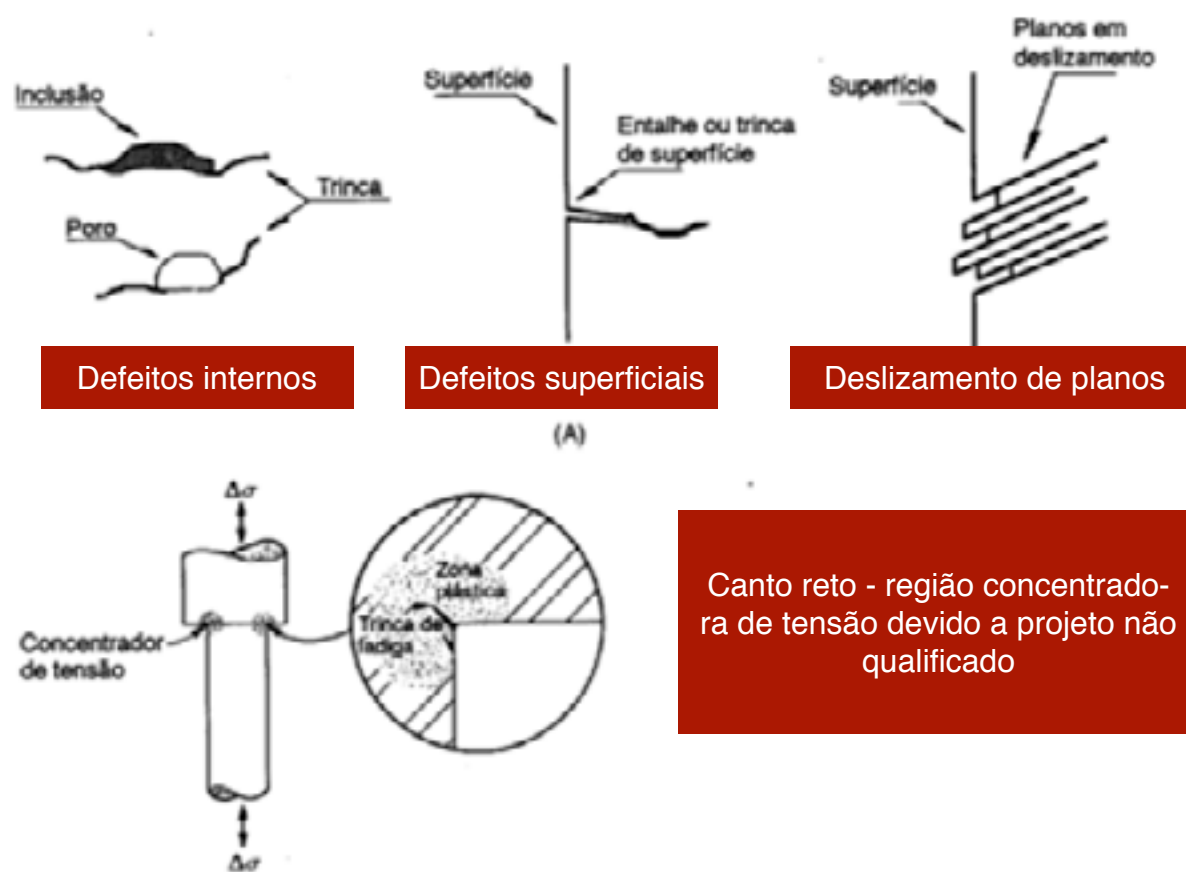
A geometria é um dos fatores predominantes, determinando a resistência à fadiga de um componente, pois as trincas de fadiga normalmente nucleiam em entalhes ou concentradores de tensão na superfície sob carregamento cíclico. Por esta razão, o projeto de um componente é o fator mais importante, determinando a resistência ao trincamento por fadiga. Algumas características superficiais como entalhes mecânicos; rasgos de chaveta em eixos de equipamentos rotativos; juntas soldadas (descontinuidades e/ou desalinhamentos); marcas de ferramentas; raiz de filete de rosca e dano superficial provocado por corrosão podem agir como concentradores de tensão e favorecer a iniciação de trincas por fadiga, (Figura 26) [PELLICCIONE; MORAES; GALVÃO; de MELLO; da SILVA, 2012].

Figura 26: Imagens dos fatores que podem provocar a fratura por fadiga [PELLICCIONE; MORAES; GALVÃO; de MELLO; da SILVA, 2012].

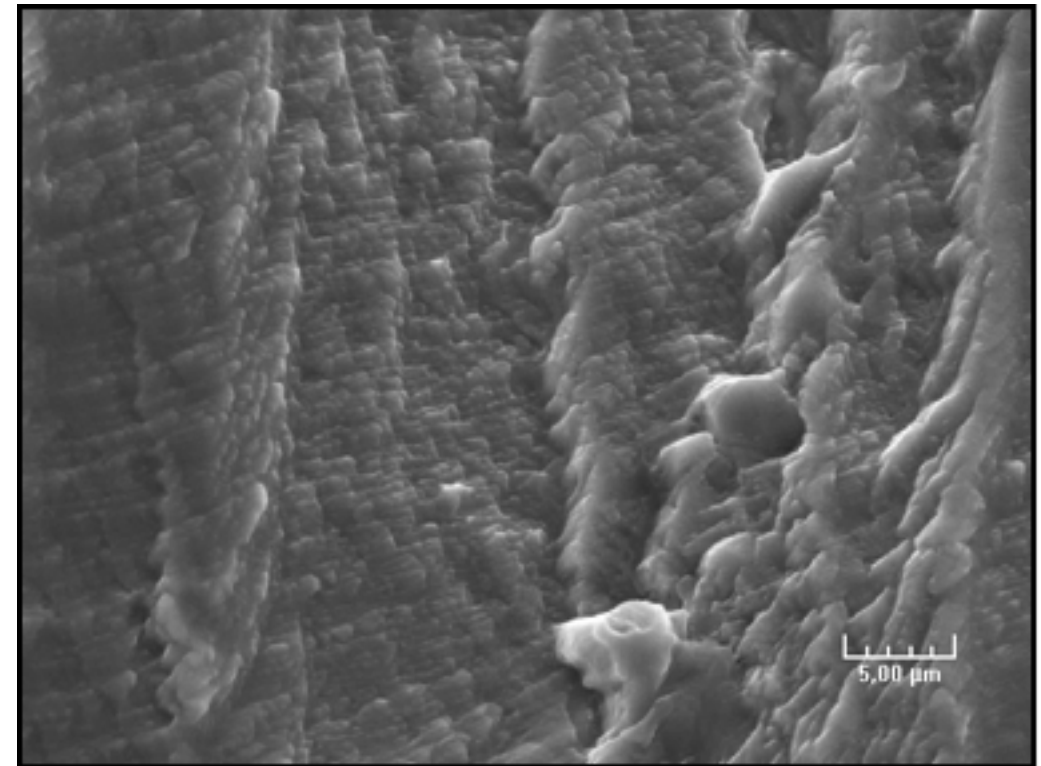
Entretanto, as marcas de praia não exclusivas de fadiga, podendo se formar em qualquer propagação descontínua de uma trinca, como trincas provocadas por corrosão sob tensão ou hidrogênio. A indicação exclusiva de fadiga é chamada de estrias, visíveis apenas por microscopia eletrônica de varredura, conforme mostra a Figura 27 [PELLICCIONE; MORAES; GALVÃO; de MELLO; da SILVA, 2012].

Figura 27: Fratura em fadiga mecânica de um alumínio. Presença de estrias que indicam o sentido de propagação da trinca. Fonte: Autora 2010.

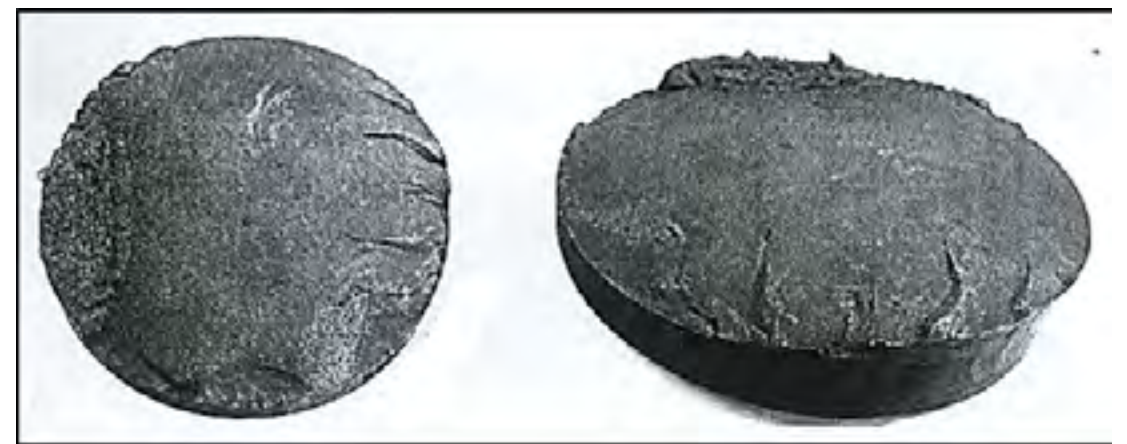
Fraturas por fadiga frequentemente apresentam múltiplos pontos de nucleação, particularmente sob altas tensões, resultando em aspecto característico, chamado marcas de catraca, (Figura 28). Destes pontos de nucleação, se originam marcas de praia que à medida que se propagam podem se unir, formando uma única frente de propagação [PELLICCIONE; MORAES; GALVÃO; de MELLO; da SILVA, 2012]. MELLO; da SILVA, 2012].

Figura 28: Fratura de um eixo com aspecto característico de marcas de catraca [GODEFROID; CÂNDIDO, 2011].

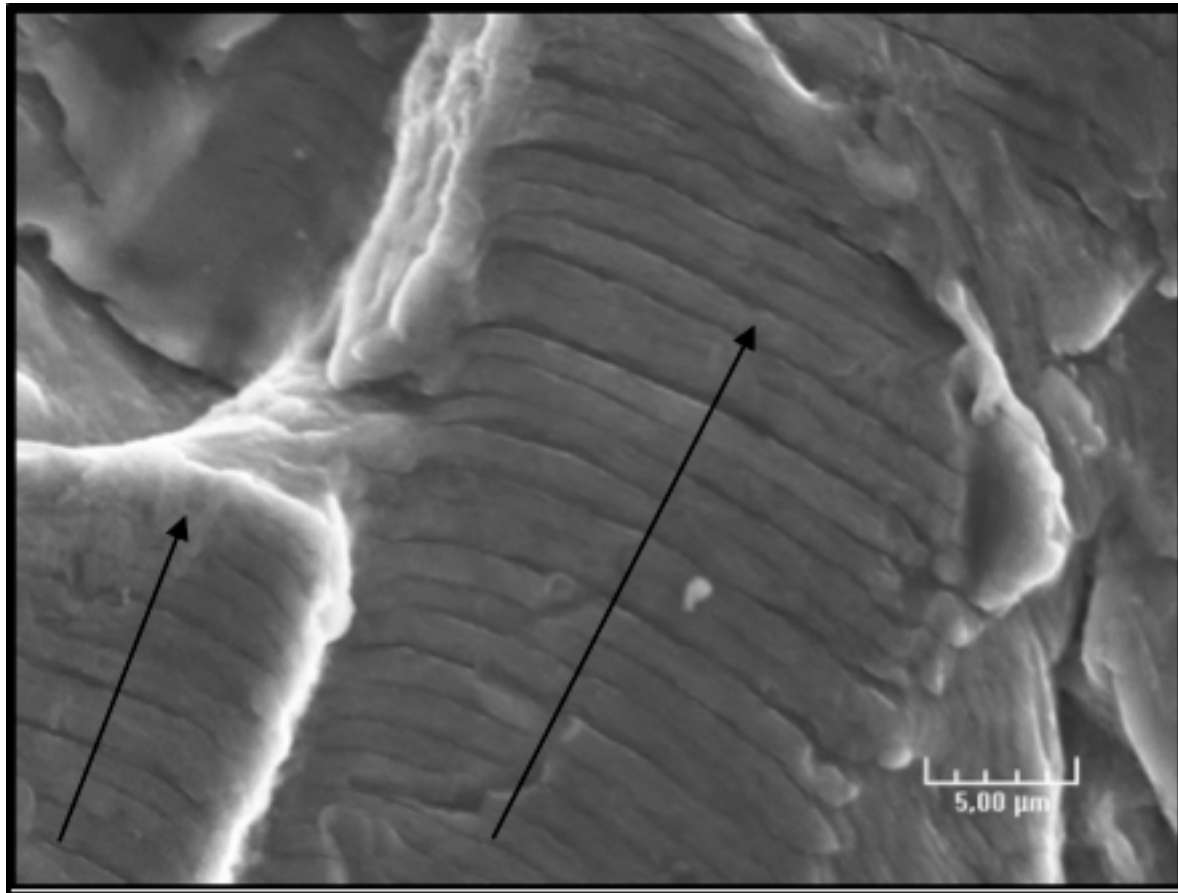
A fadiga térmica também se caracteriza por apresentar estrias de fadiga em sal superfície, (Figura 29).

Figura 29: Fratura em fadiga térmica de um alumínio. Presença de estrias que indicam o sentido de propagação da trinca (->). Fonte: Autora (2010).

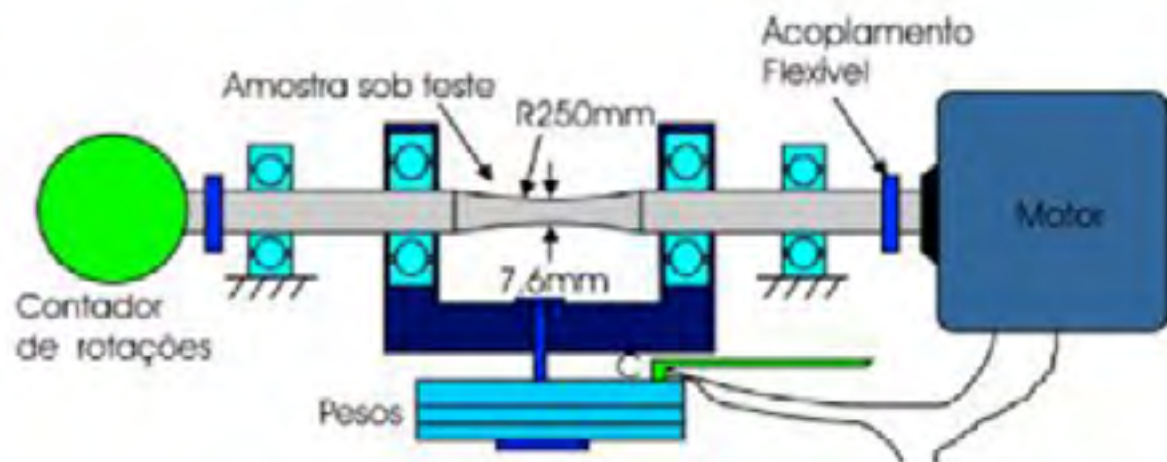
O ensaio consiste na aplicação de tensões de tração e compressão ao corpo de prova, sendo o mesmo submetido, simultaneamente, a um dobramento e a uma rotação. Desta forma, é iniciada uma série de ensaios, submetendo o corpo de prova ao ciclo de tensões, sob uma amplitude de tensão relativamente grande, geralmente da ordem de  $2/3$  do limite de resistência à tração estática, e então o número de ciclos é contado, veja esquema na Figura 30. Este procedimento é repetido com outros corpos de prova, aplicando amplitudes máximas de tensão progressivamente menores [GARCIA; SPIM, 2002].

Figura 30: Esquema do equipamento para testes de fadiga, para ensaios giratórios com dobramento.

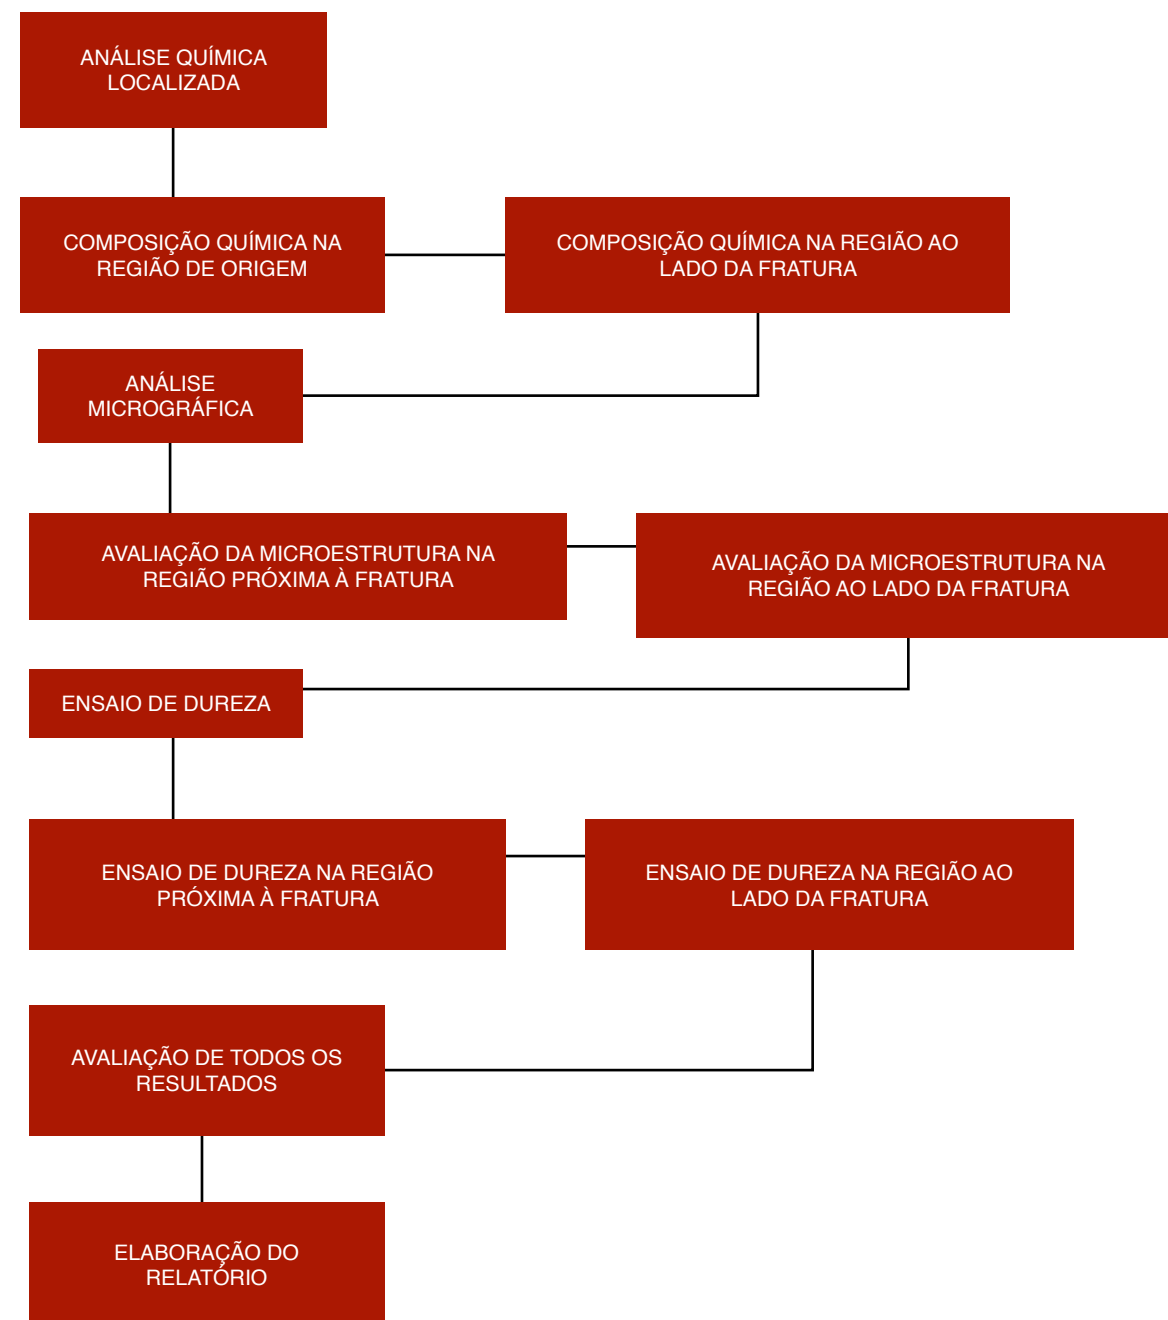
Fluxograma para avaliação da conformidade do material de uma peça falhada.
