# **Análise e Interpretação de Falhas Mecânicas**

Conteúdo digital para apoio à aprendizagem

O presente projeto apresenta um material instrucional digital, que contará com a interpretação e análise de cada dos tipos de falhas de forma a demonstrar qual a influência da estrutura de grãos, processo de nucleação de trinca, histórico térmico e mecânico no aparecimento das mesmas.

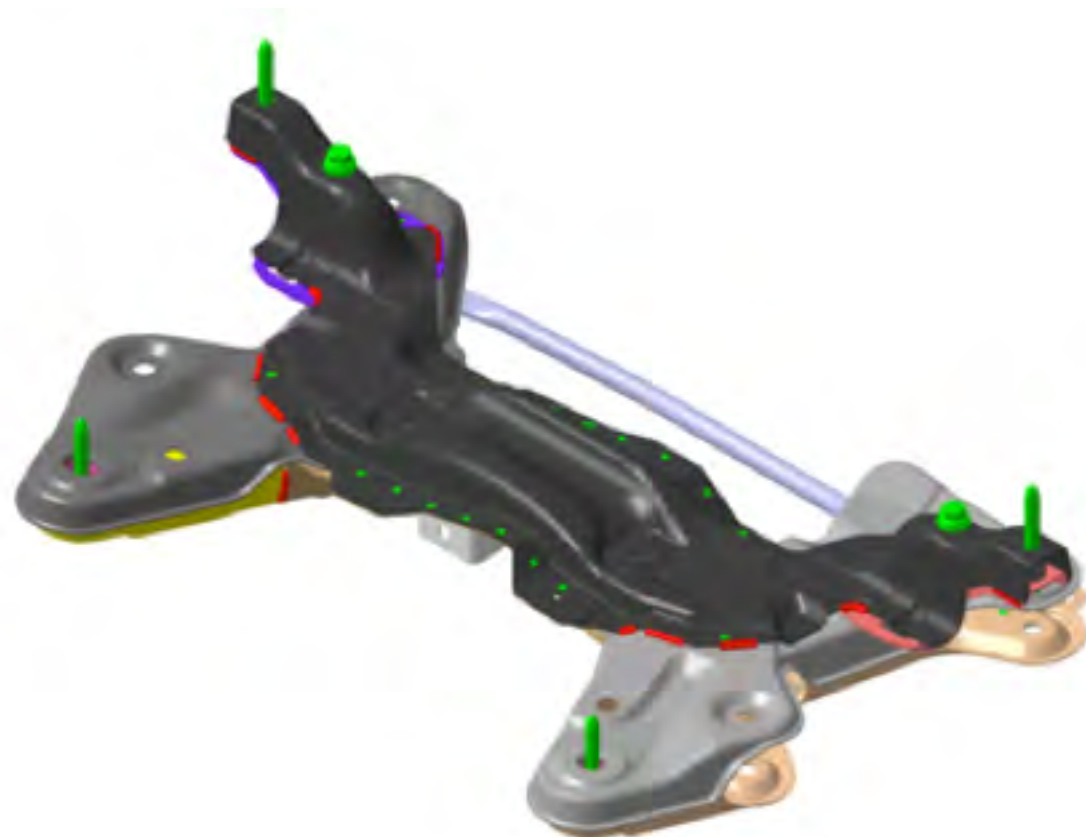
As Figuras 31 e 32 mostram o berço do motor em que o parafuso é fixado e a região que o parafuso estava sendo fixado quando fraturou.

Figura 31: Imagem do berço do motor em que o parafuso é fixado. Fonte: Autora (2013).

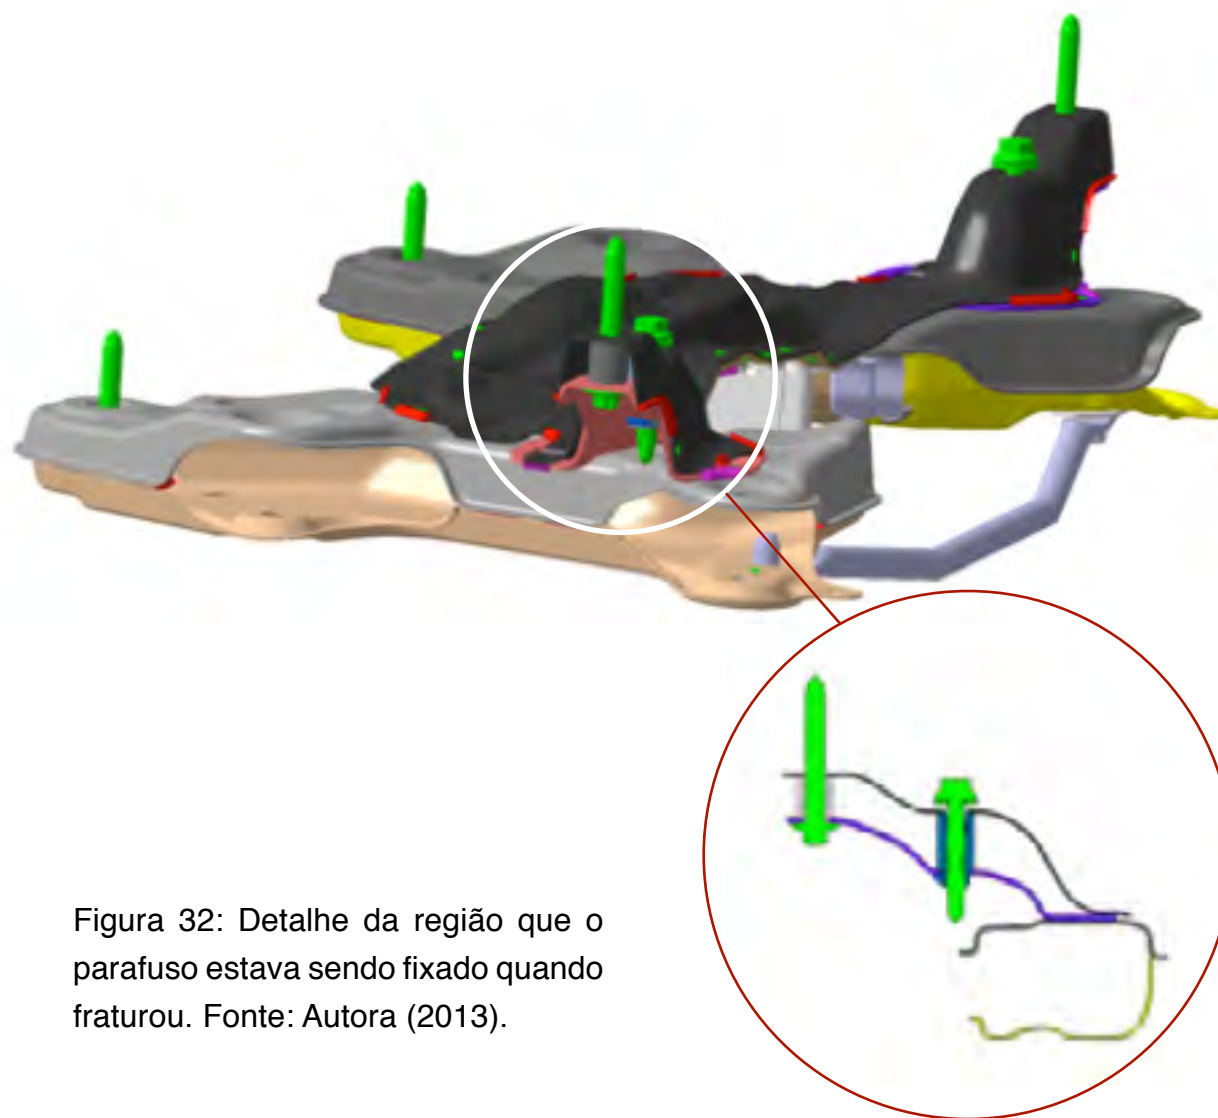
Figura 32: Detalhe da região que o parafuso estava sendo fixado quando fraturou. Fonte: Autora (2013).

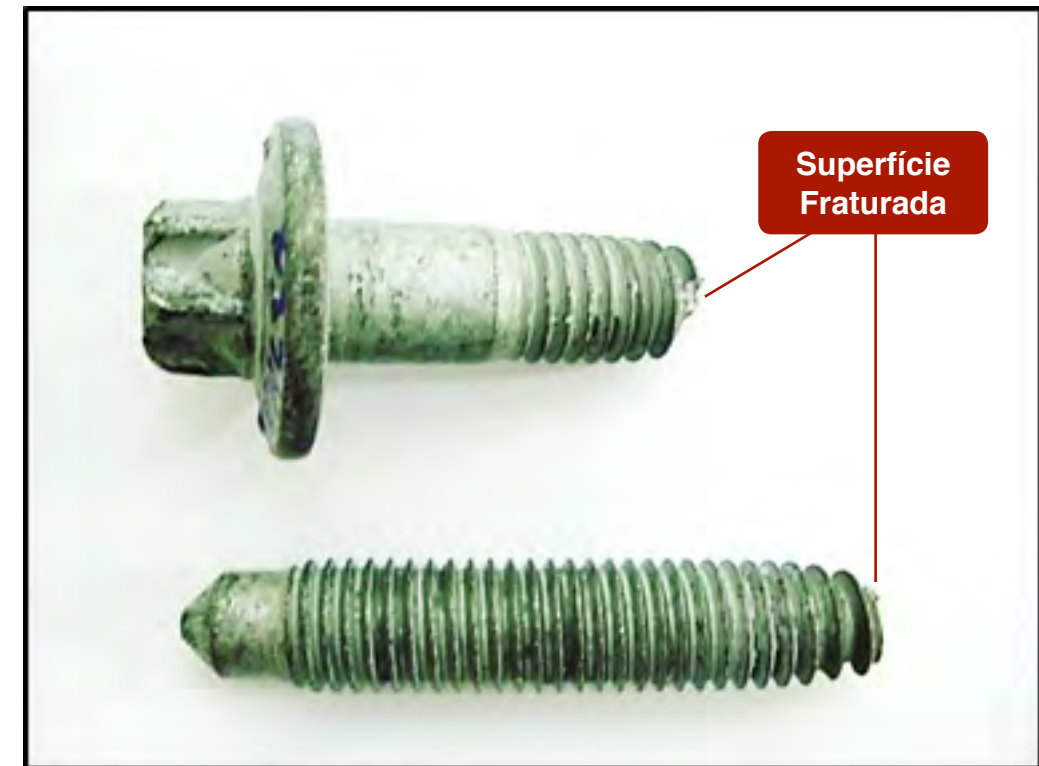
- análise visual: verificou-se que o parafuso entregue para análise não apresentava oxidação entre os filetes ou marcas de que sofrera algum impacto que pudesse estar relacionado à fratura, Figura 33.

Figura 33: Imagem do berço do motor em que o parafuso é fixado. Fonte: Autora (2013).

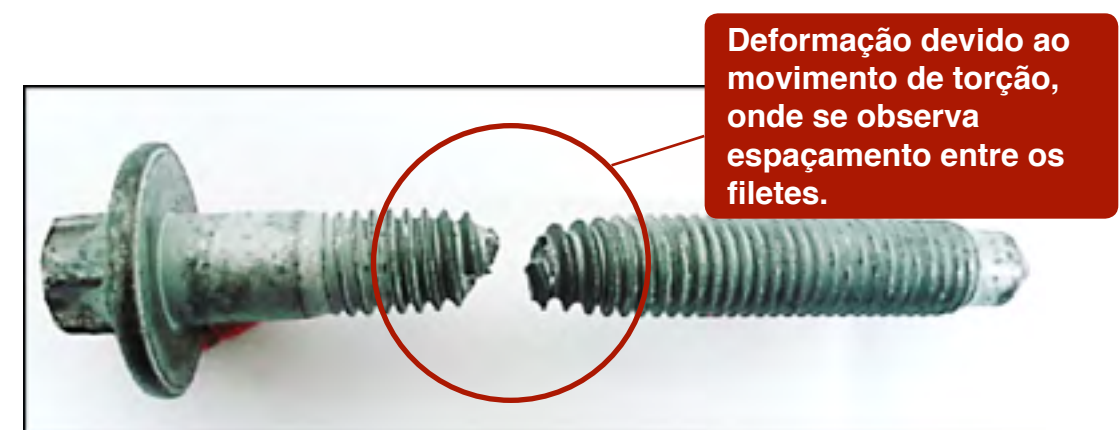
- reconstrução da fratura e avaliação das superfícies fraturadas: verificou-se a olho nú que o parafuso apresentava características de deformação plástica, provocada pelo esforço de torção. Na Figura 34 pode-se notar que próxima à fratura, devido ao movimento de torção, ocorreu alteração no espaçamento entre os filetes e redução no diâmetro do parafuso.

- fotografia da peça como recebida: após avaliação das informações sobre o parafuso e análise visual, fotografou-se o parafuso, de forma a evidenciar as regiões com deformação plástica e ausência de oxidação na superfície, Figura 34.

Figura 34: Parafuso fraturado apresentando deformação do tipo torção.

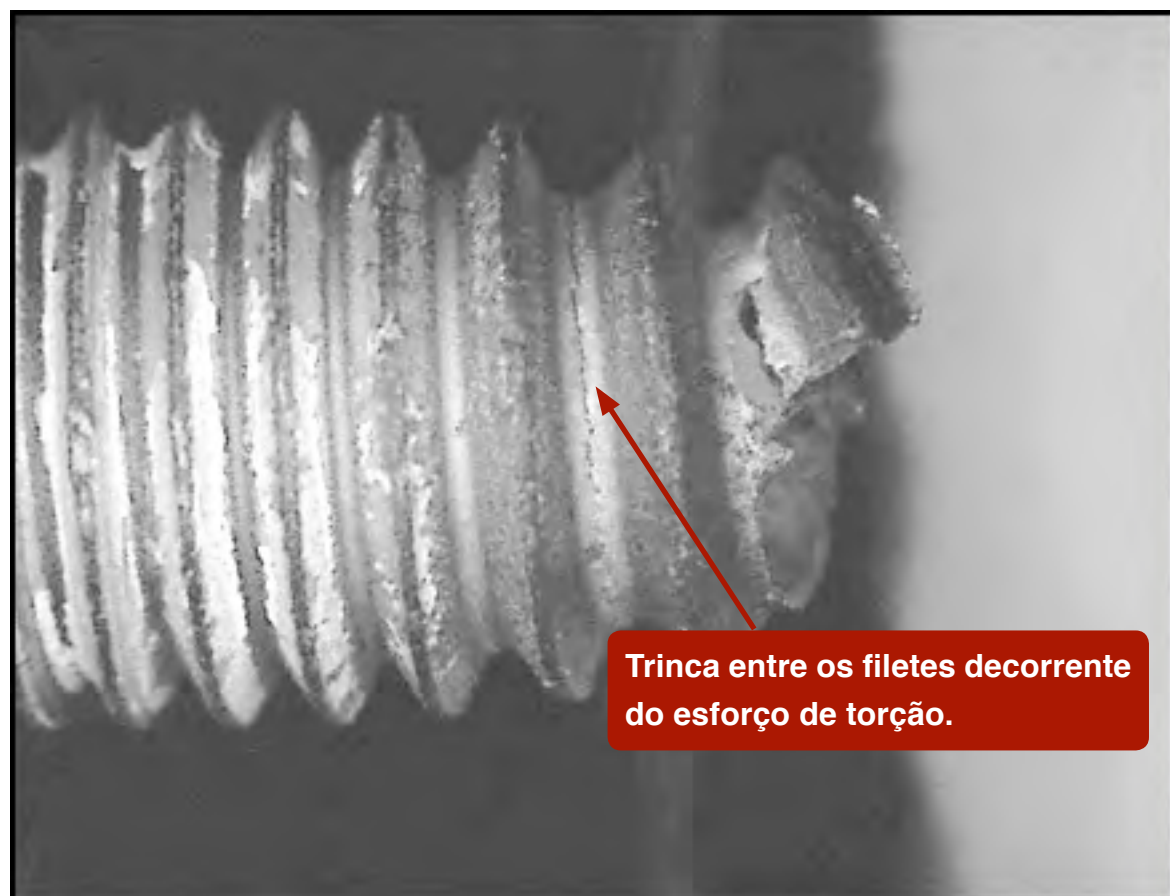
- análise das superfícies de fratura por meio de macroscopia em estereomicroscópio: observou-se a presença de trincas entre os filetes, que são decorrentes do esforço de torção. Porém, próxima à região de fratura não foi observada a presença de trincas que pudessem ter relação com a fratura, Figura 35.

**Trinca entre os filetes decorrente do esforço de torção.**

Figura 35: Fotografia por meio do estereomicroscópio da região dos filetes do parafuso. A seta indica a trinca entre os filetes, decorrente do esforço de torção. (Ampliação: 6,25X). Fonte: Autora (2010).

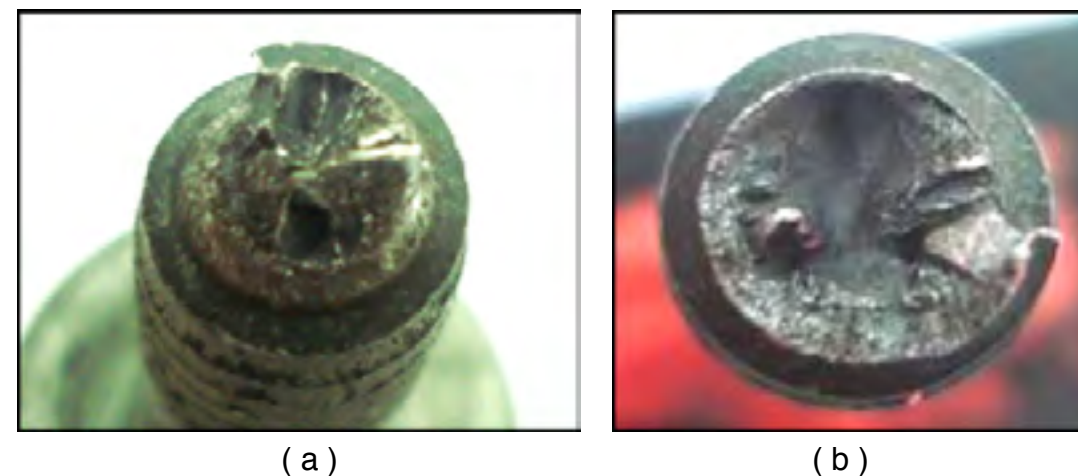
- registro fotográfico das superfícies fraturadas por meio do estereomicroscópio: registro através do analisador de imagens da superfície fraturada, Figura 36

Figura 36: (a) e (b) - Fotomacrografias das superfícies de fratura. Fonte: Autora (2010).

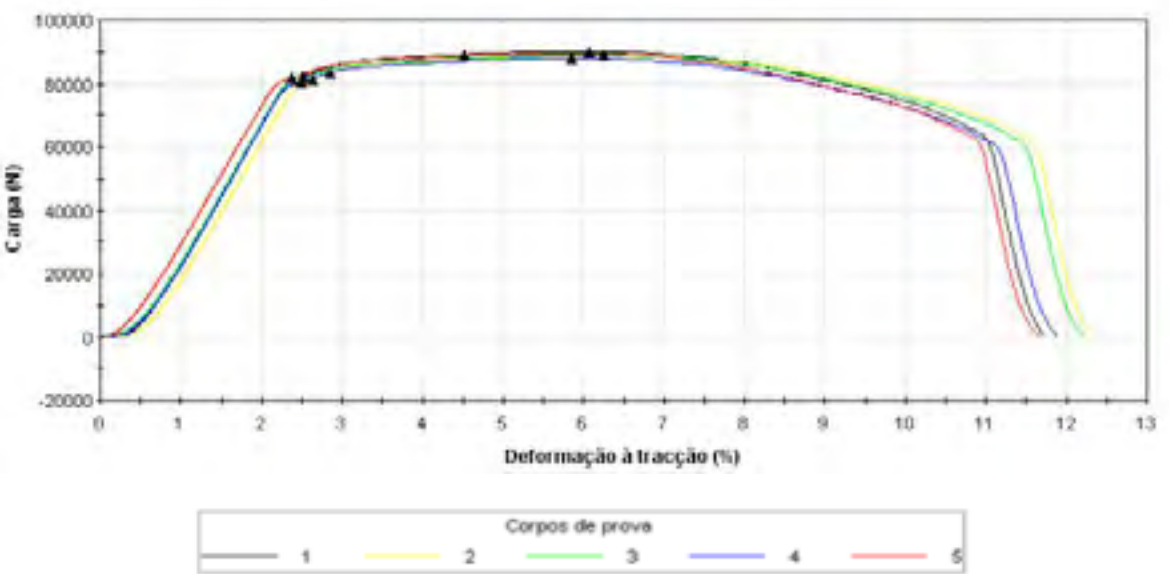
- avaliação da conformidade do material: após avaliação das características da fratura, realizou-se análise da conformidade do material por meio do ensaio de tração. O ensaio de tração foi realizado em 05 (cinco) parafusos, todos novos e do mesmo lote do parafuso fraturado, Figura 38. Os resultados obtidos apresentaram valores de limite de escoamento ( $R_{p0,2\%}$ ), limite de resistência máxima ( $R_m$ ) e alongamento ( $A$ ) em conformidade com a especificação do fornecedor, tabela 01. Pelo fato do parafuso ser uma peça que é submetida a esforços de tração, compressão, flexão e torção, o controle das características mecânicas é extremamente importante para seu bom desempenho. Desta forma, os resultados

Figura 38: Gráfico com resultados do ensaio de Tração, realizado nos parafusos em estado novo.

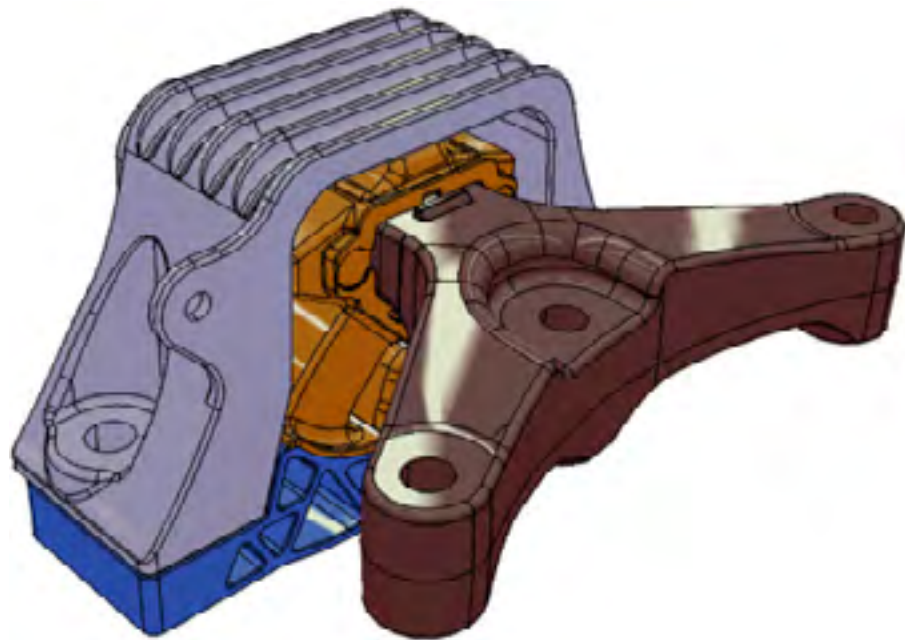
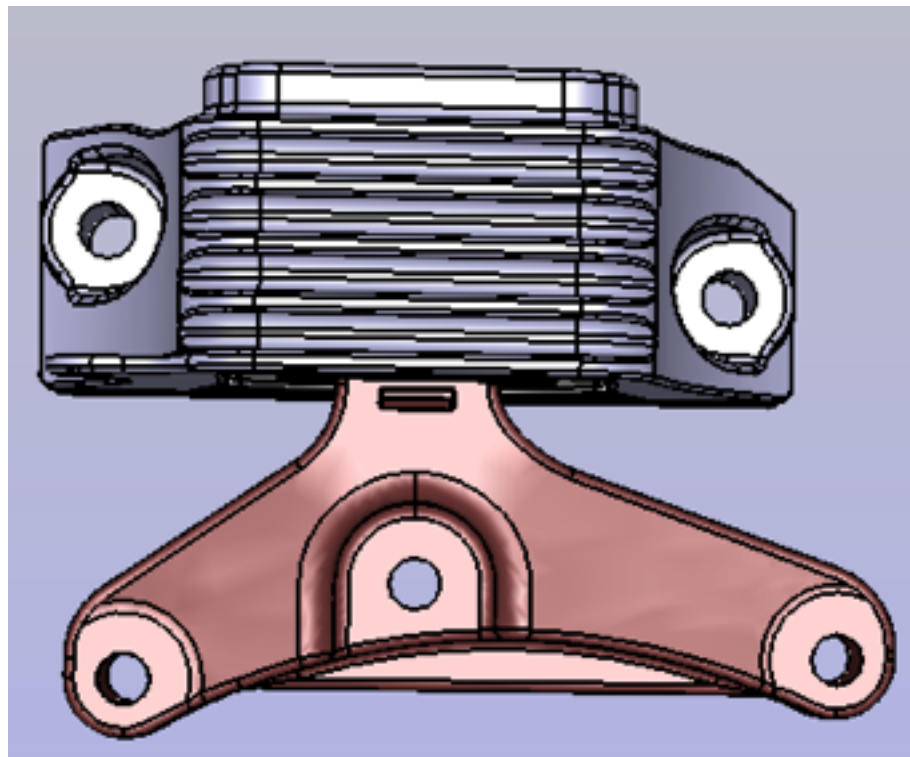
As Figuras 39 e 40 mostram o suporte elástico do motor e a região que o parafuso estava fixado quando fraturou.

Figura 39: Suporte Elástico do motor (a), e detalhe da região central de fixação do parafuso (b).

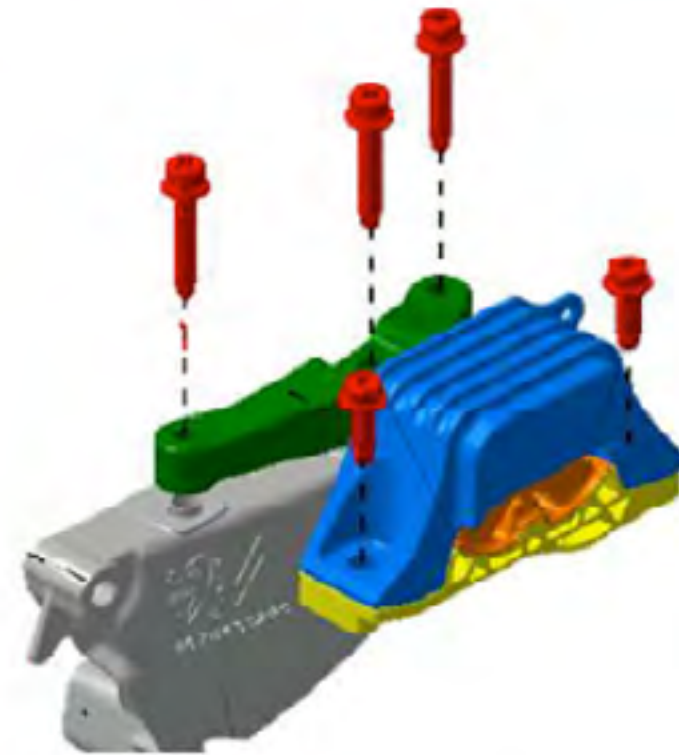
Figura 40: Imagem mostrando o posicionamento dos parafusos no Suporte Elástico do Motor. Em detalhe o parafuso de fixação central.

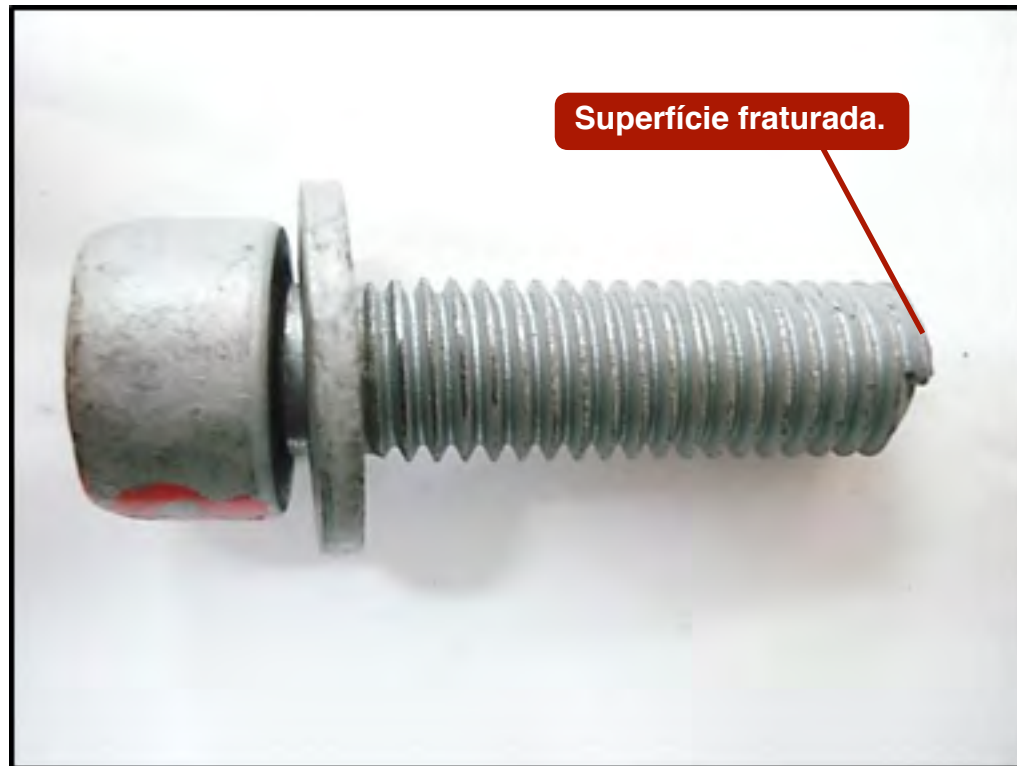
- análise visual: verificou-se que o parafuso entregue para análise não apresentava oxidação entre os filetes ou marcas de que sofrera algum impacto que pudesse estar relacionado à fratura, Figura 41.

Figura 41: Parafuso de fixação do suporte elástico do motor. Fonte: Autora (2013).

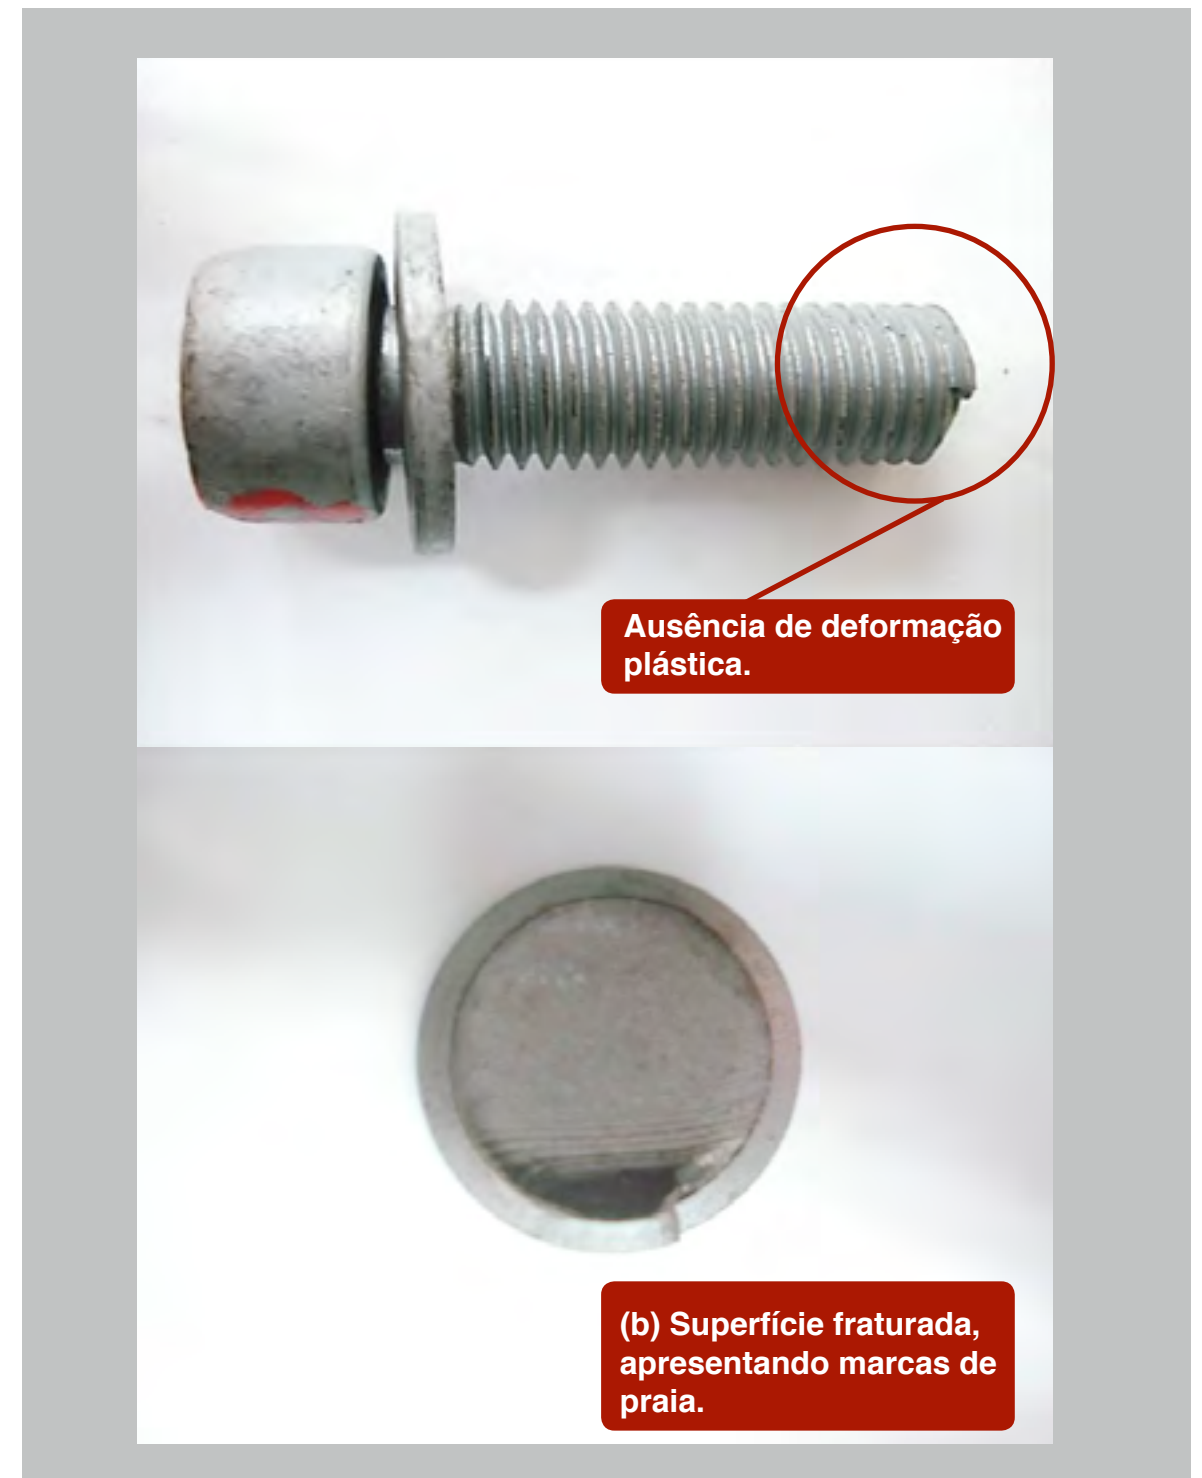
- reconstrução da fratura e Avaliação das superfícies fraturadas: verificou-se a olho nú que o parafuso não apresenta deformações plásticas e oxidação nos filetes. Na superfície de fratura, observam-se nitidamente as marcas de praia, que são produzidas em consequência de alterações no ciclo de tensão, e são características de fratura por fadiga.

- fotografia da peça como recebida: após avaliação das informações sobre o parafuso e análise visual, fotografou-se o mesmo, de forma a evidenciar a ausência de deformação plástica e de oxidação, e a presença de marcas de praia, Figura 42.

Figura 42: Parafuso de fixação do suporte elástico do motor. (a) ausência de deformação plástica. (b) marcas de praia na superfície fraturada. Fonte: Autora (2013).

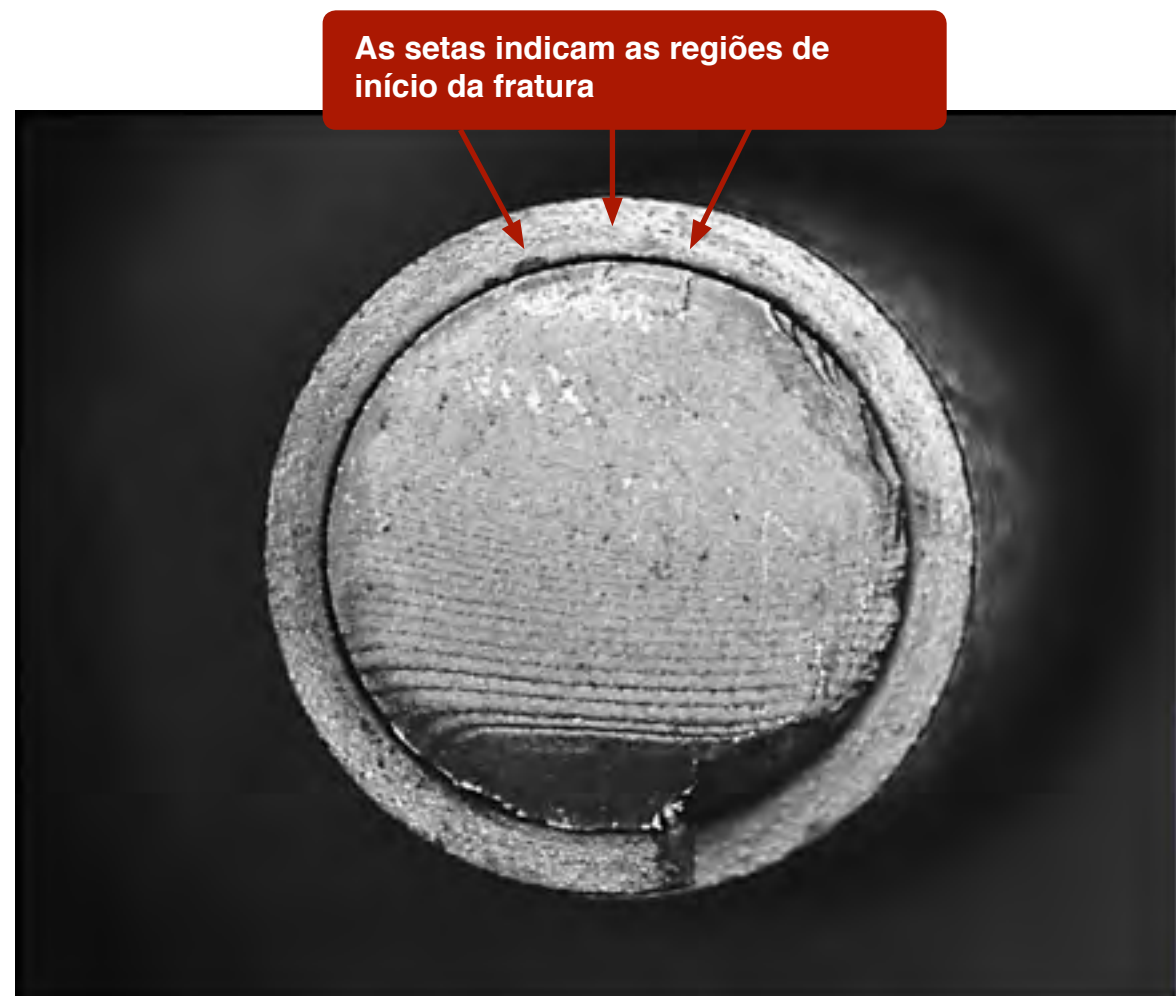
- análise das superfícies de fratura por meio de macroscopia em estereomicroscópio: não foi observada a presença de trincas e/ou deformações entre os filetes, que pudessem ter relação com a fratura.
- identificação da região que pode ter iniciado a fratura e registro fotográfico da superfície fraturada: A superfície apresenta características de fratura por fadiga e a região de início, pois observa-se linhas que indicam o sentido de propagação da fratura e posteriormente as marcas de praia, ocasionadas por alterações no ciclo de tensão, Figura 43.

Figura 43: Imagem da superfície fraturada do parafuso de fixação central do suporte elástico. Observam-se as regiões de início e o sentido de propagação da fratura. Fonte: Autora (2013).

- avaliação das regiões que podem ter originado a fratura: realizou-se uma varredura da superfície fraturada através de microscopia eletrônica de varredura, a fim de evidenciar as regiões de início da fratura. Observa-se claramente as linhas de início da fratura e o sentido de propagação, Figura 43 (b). Ampliando a imagem em 3000x, podem-se visualizar estrias de fadiga, que são características quando a fratura ocorre por fadiga, Figura 43 (c).

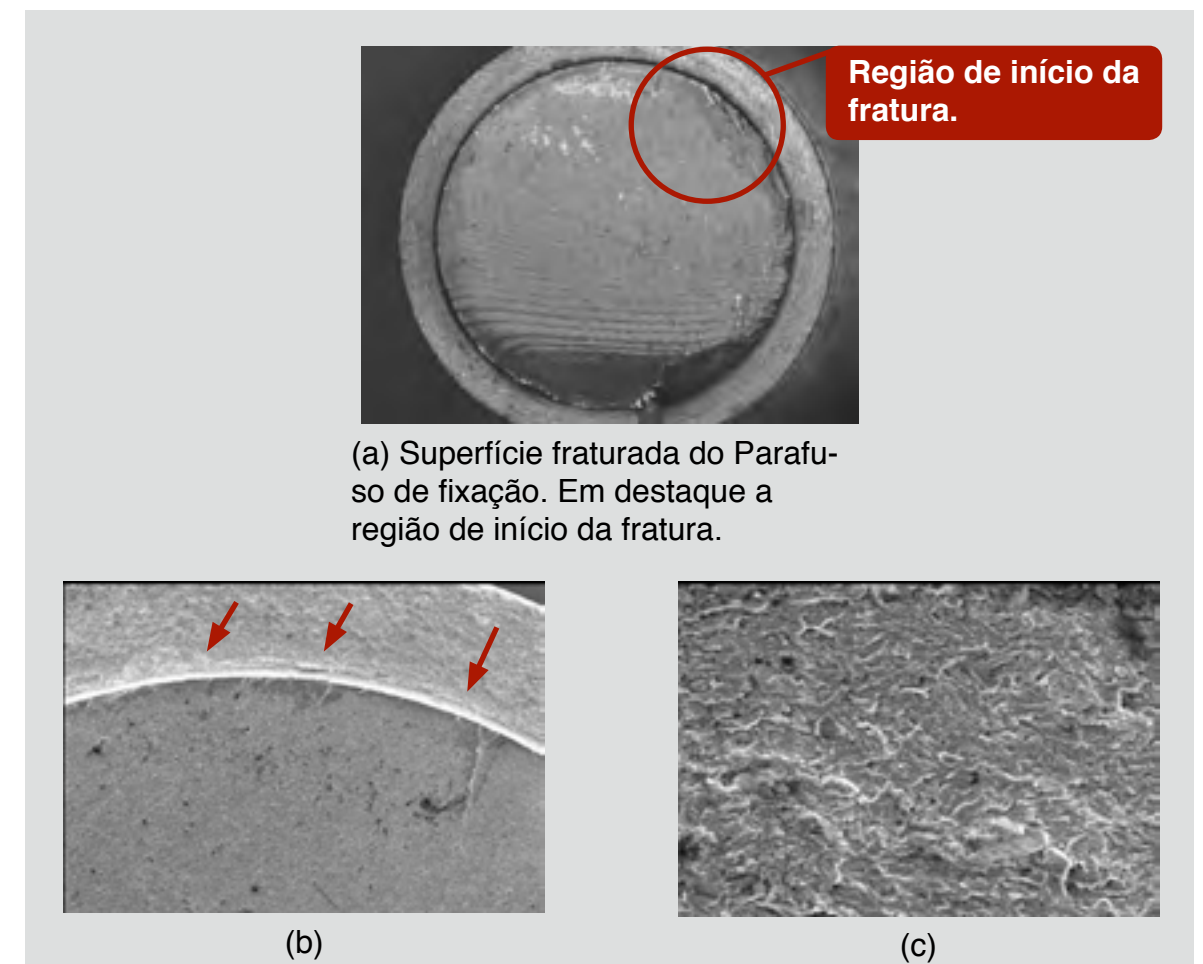
Figura 44: (a) Superfície fraturada do Parafuso de fixação. (b) Detalhe da região de início e o sentido de propagação da fratura. (c) Estrias de fadiga, características quando a fratura ocorre por fadiga, observadas na região de início. Fonte: Autora (2013).

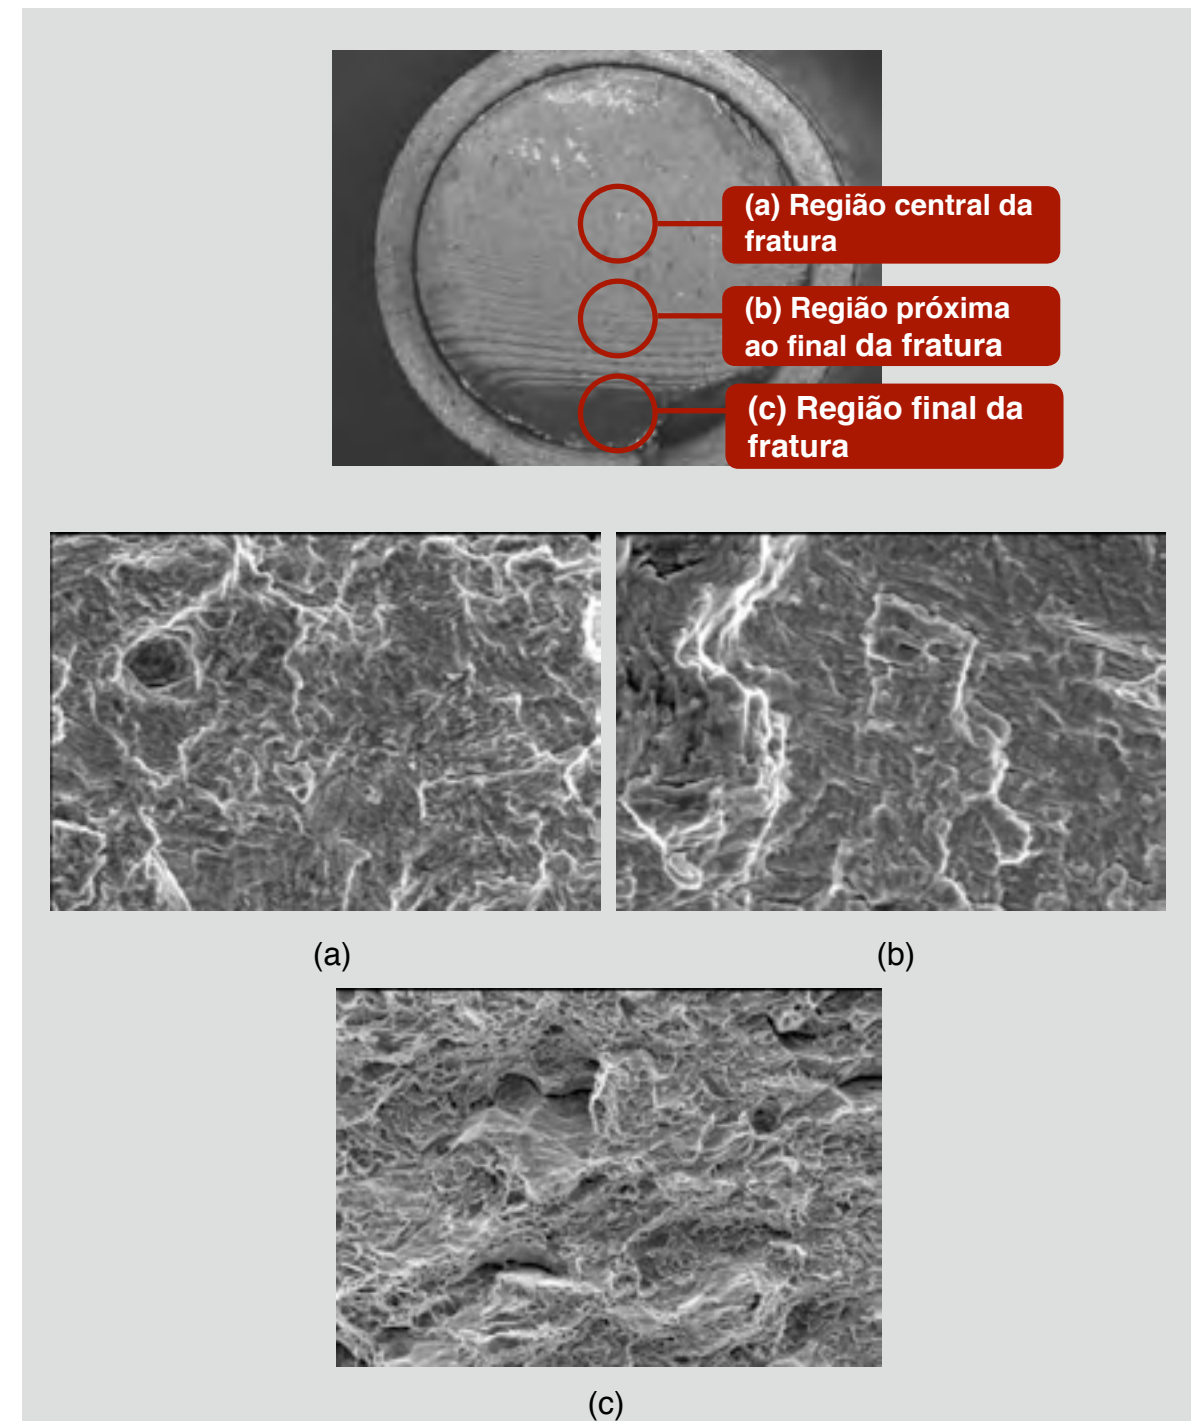
Figura 45: Detalhe das demais regiões da superfície fraturada do parafuso. (a) região central da fratura, apresentando estrias de fadiga. (b) região próxima ao final da fratura, em que ainda observa-se estrias de fadiga. (c) região final, apresentando microcavidades (dimples). Fonte: Autora (2013)

- avaliação e fotografia das demais regiões da fratura: a avaliação da superfície fraturada no MEV foi realizada de topo, ou seja, o parafuso foi posicionado de tal forma que somente a fratura estivesse visível. As estrias de fadiga são observadas na região de início da fratura e as marcas de praia, que são produzidas em consequência de alterações no ciclo de tensões, indicam uma penetração de fadiga em mais de 90% da superfície do parafuso, antes de ocorrer a fratura final. Na região final da fratura apresenta observa-se a presença de microcavidades (dimples). A fotografia da superfície fraturada foi realizada na região de início da fratura e em mais 03 regiões, de forma que fosse registrada a penetração de fadiga em mais de 90% da superfície do parafuso e a presença de microcavidades (dimples) na região final da fratura, Figura 45.

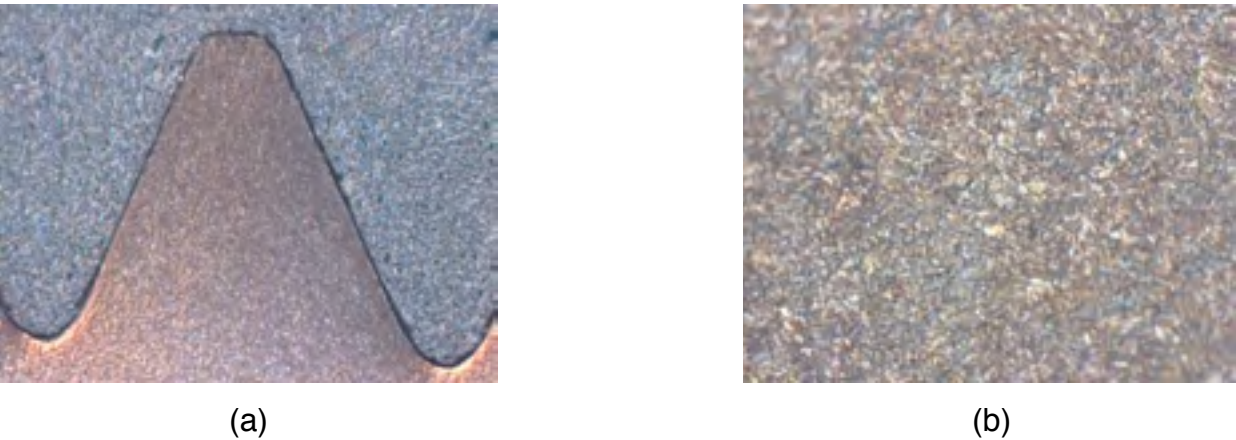
Figura 46: Fotomicrografias do parafuso. (a) observa-se ausência de descarbonetação na superfície dos filetes do parafuso. (b) microestrutruura da região central do parafuso, formada por cerca de 90% de martensita.

A microestrutura do material do parafuso apresenta-se formada por cerca de 90% de martensita e ausência de descarbonetação na superfície, Figura 46. O valor médio do ensaio de dureza apresenta-se em torno de 35,3HRC, estando de acordo com as especificações do fornecedor, tabelas 02 e 03.
